## RELATÓRIO DE VISTORIA

**Protocolo:** 339433-26-01

**Local:** Praça da Alfândega | Centro Histórico

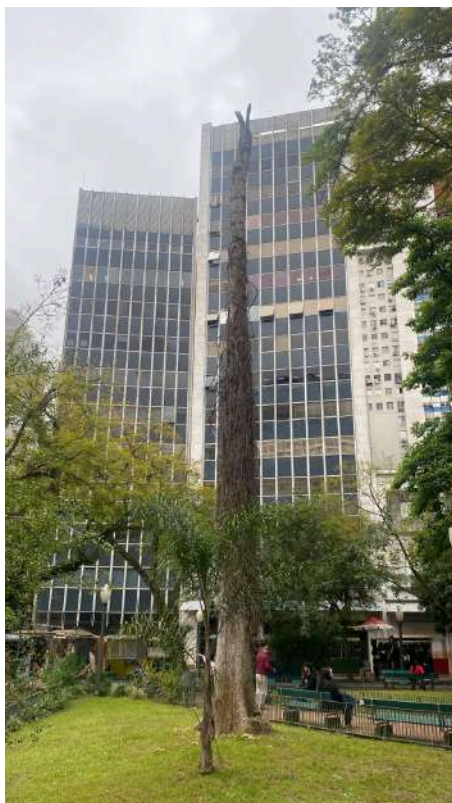
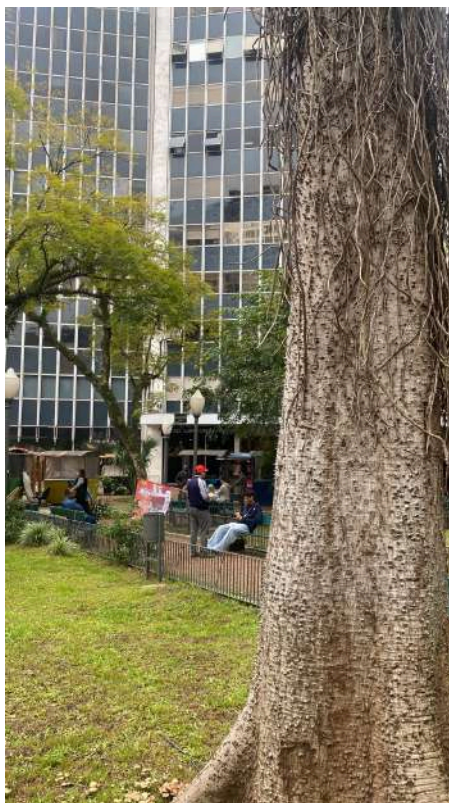
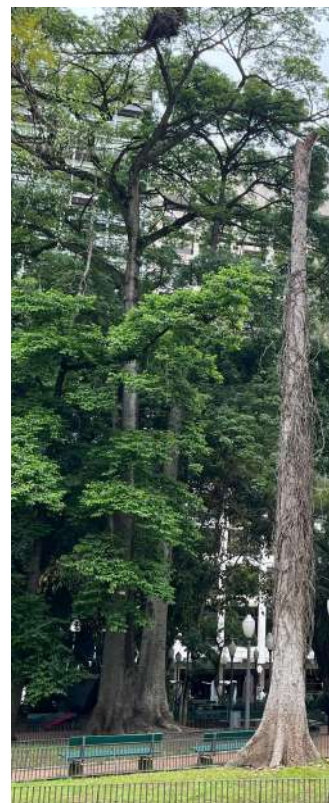
| - | Vegetal | nº endereço | h (m) | Descrição do manejo |
|---|---|---|---|---|
| 1 | Paineira | Praça da Alfândega, próximo ao edifício London Bank, nº 12 | 10 | O vegetal, com altura estimada em 10 metros e DAP proporcional de 0,30m, encontra-se desvitalizado e sem chances de recuperação. A paineira apresenta restos de erva-de-passarinho aderidos ao tronco, indicando uma infestação severa anterior, que também está seca. Por estar localizada em área de grande circulação de pessoas e devido à proximidade do evento da Feira do Livro, a permanência da árvore morta gera um risco real de acidentes por queda de galhos ou do próprio tronco. Para garantir a segurança dos pedestres e frequentadores da praça e feira, recomenda-se a supressão do vegetal em caráter prioritário antes do início do evento. |

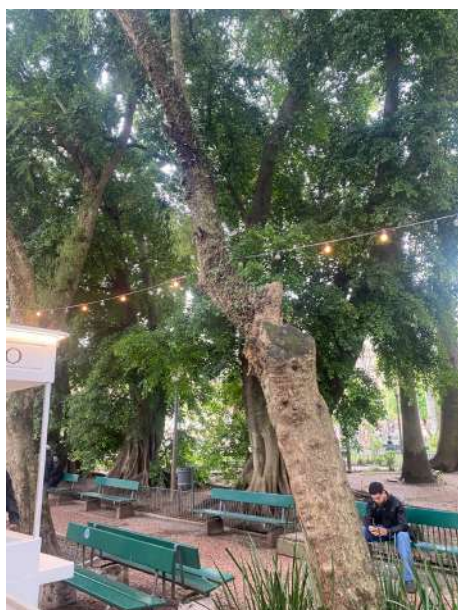
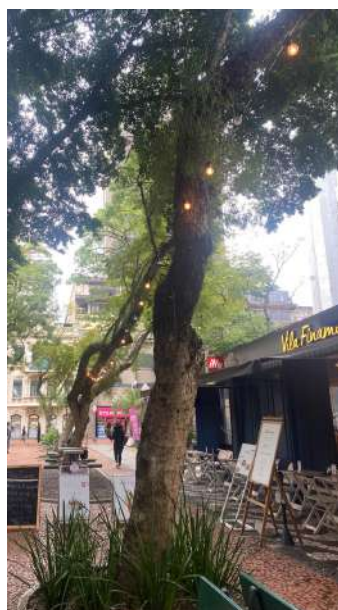
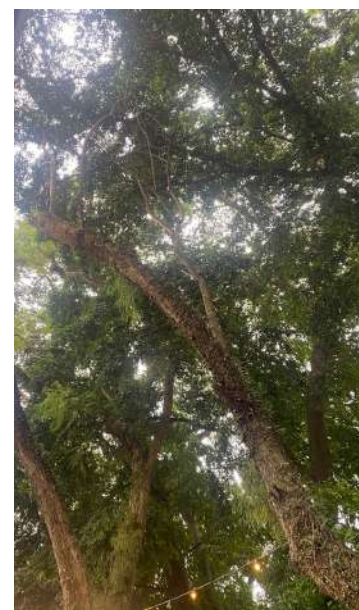
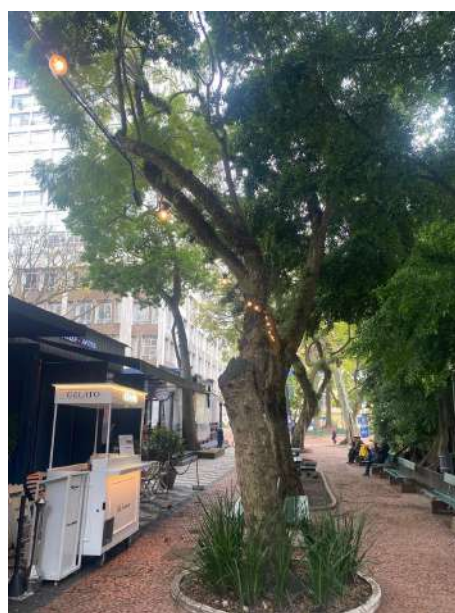
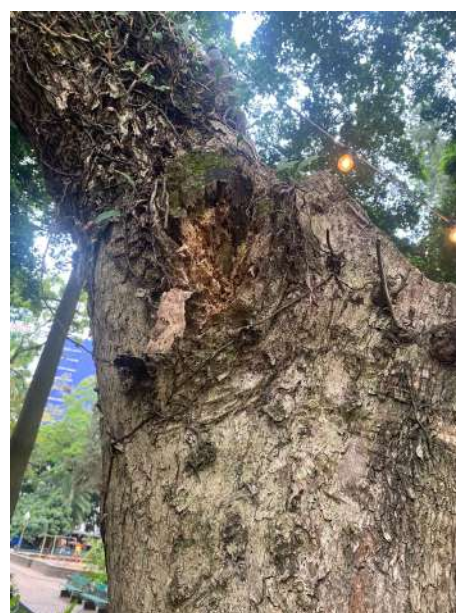
| - | Vegetal | nº endereço | h (m) | Descrição do manejo |
|---|---|---|---|---|
| 2 | Jacarandá | Praça da Alfândega, em frente ao estabelecimento "Vila Finamor" | 8 | Vegetal com 8 metros de altura completamente seco, sem presença de folhas ou frutos. Embora o exemplar tenha passado por uma poda recente, ele se encontra desvitalizado e sem chance de recuperação. Além disso, a árvore apresenta uma inclinação de 30° em direção ao estabelecimento comercial "Vila Finamor". Essa perda de estabilidade mecânica gera risco de queda sobre o imóvel, podendo causar acidentes aos frequentadores e usuários. Por esse motivo, recomenda-se a supressão do vegetal. |
