## LAUDO TÉCNICO HIDROSSANITÁRIO DA EDIFICAÇÃO EXISTENTE

Cliente: Prefeitura Municipal de Porto Alegre – Ed. José Montaury		Data: 03/04/2022
Desenvolvimento: Eng <sup>a</sup> Flávia Torres Teixeira	CREA-RS: RS 097.706	Arquivo: PT-PMPA-MONTAURY-HID-R02

Laudo técnico hidrossanitário da edificação existente para obra de reforma e adaptações das Instalações da Secretaria Municipal da Fazenda no Edifício Intendente José Montaury (térreo parcial com 541,01 m<sup>2</sup>, 1º pavimento com 837,36m<sup>2</sup>, 2º pavimento com 824,33m<sup>2</sup> e 3º pavimento com 824,33m<sup>2</sup> totalizando 3027,03m<sup>2</sup>), localizado na Rua Siqueira Campos nº 1300, Centro Histórico, Porto Alegre-RS.

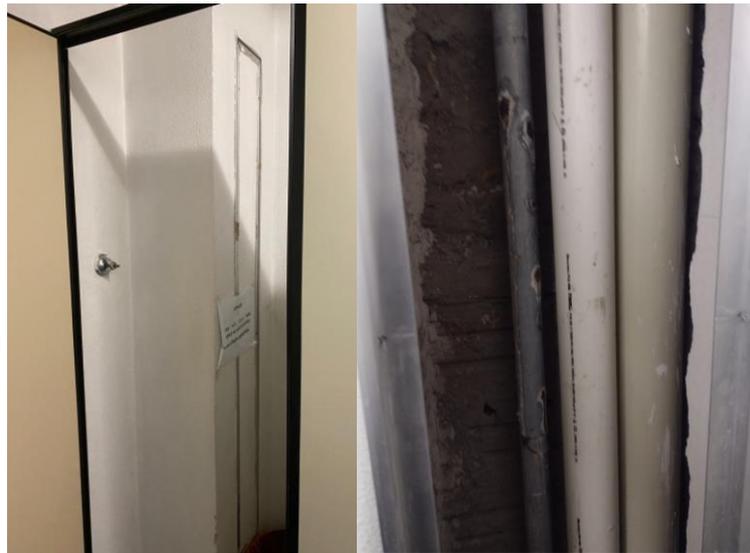
Foram localizados dois shaft principais nas área dos sanitários, conforme figura a seguir, os quais, identificou-se a tubulação de esgoto e ventilação de PVC, com a água fria ainda em aço galvanizado.

**Figura 5- Shaft 2 com tubulação de esgoto, ventilação e água fria**

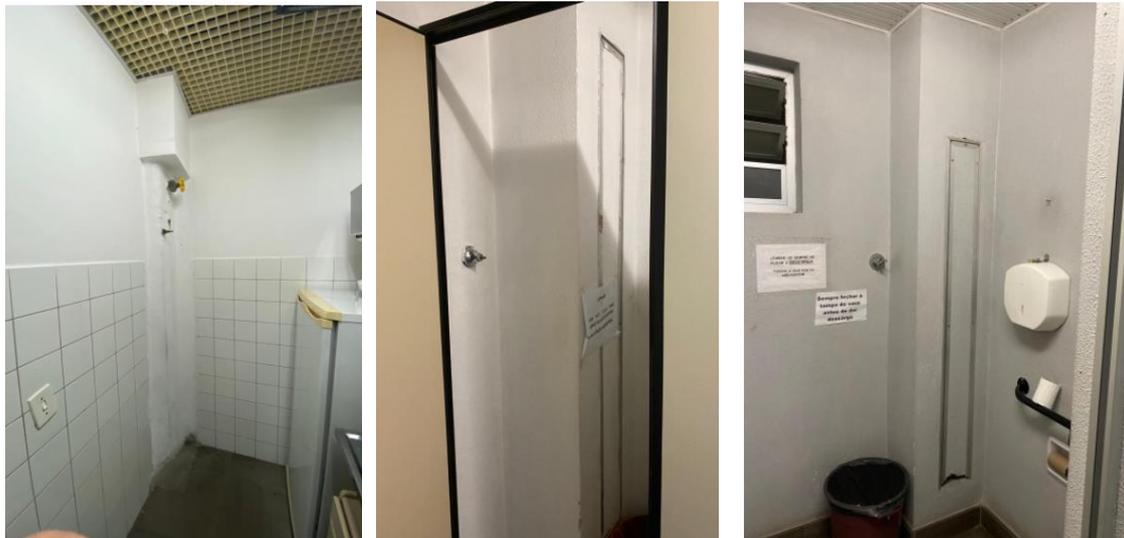
**Figura 10- levantamento fotográfico dos shaft existentes no 3º e 2º pavimento**

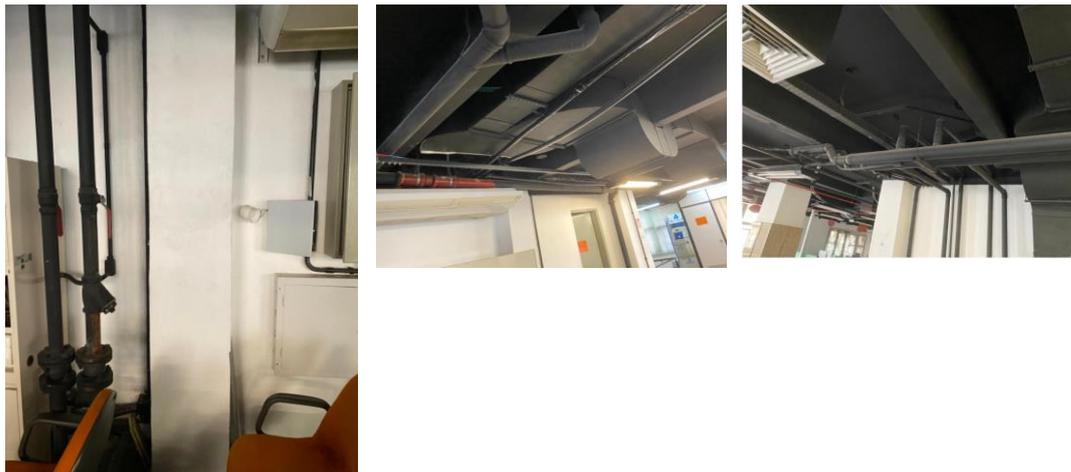
Nos 1º pavimento o shaft há uma distribuição diferente, conforme pode ser ver na fotos, devido alteração da posição dos sanitários em relação aos andares superiores.

**Figura 11- levantamento fotográfico das tubulações no 1º pavimento e térreo fora do shaft existentes no 3º e 2º pavimento**

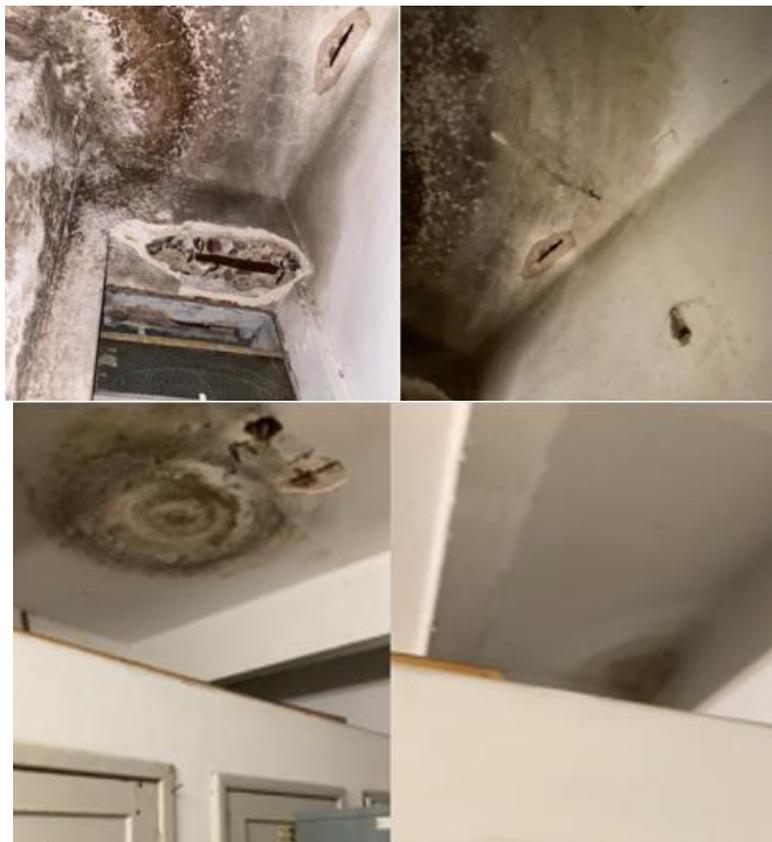
Os vazamentos ocorridos no 3º pavimento ocasionaram um importante dano ao andar inferior.

**Figura 24 – patologias encontradas nas áreas dos sanitários do 2º pavimento, devido ao vazamento ocorrido do shaft do 3º pavimento**

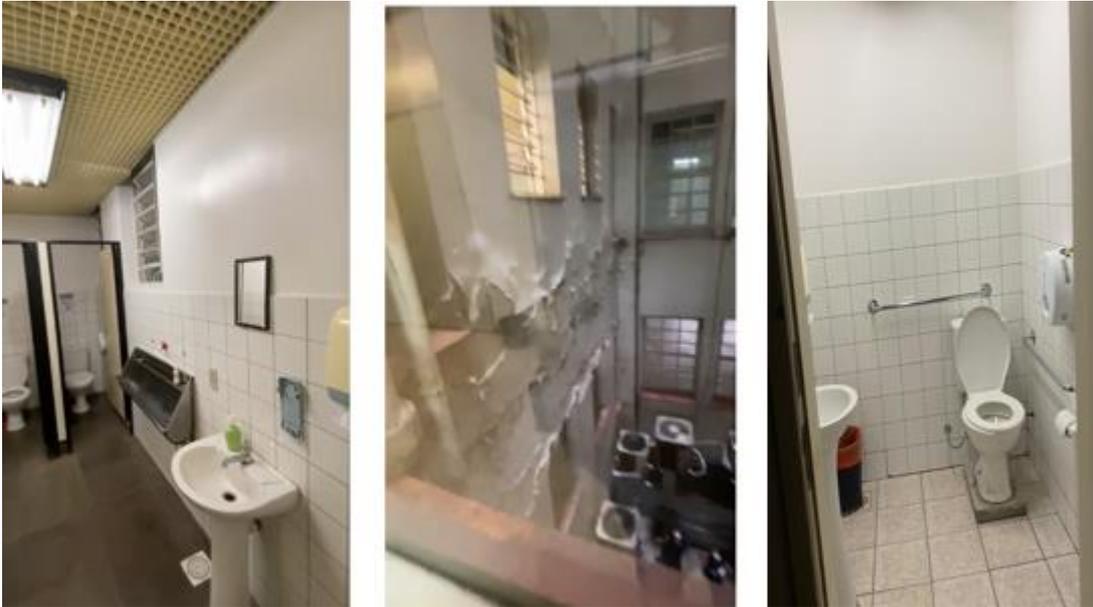
No 3º pavimento, onde ocorreu o vazamento que gerou anomalias na laje de teto do 2º pavimento, as infiltrações não estão tão aparentes como as do 2º pavimento, somente nas paredes externas no poço de luz, conforme fotos a seguir.

**Figura 25 – Fotos dos sanitários no 3º pavimento**

Observa-se que como a reforma dos banheiros e copas envolvem a remoção de paredes de alvenaria e alteração total do layout entende-se que os problemas de vazamentos sejam sanados.

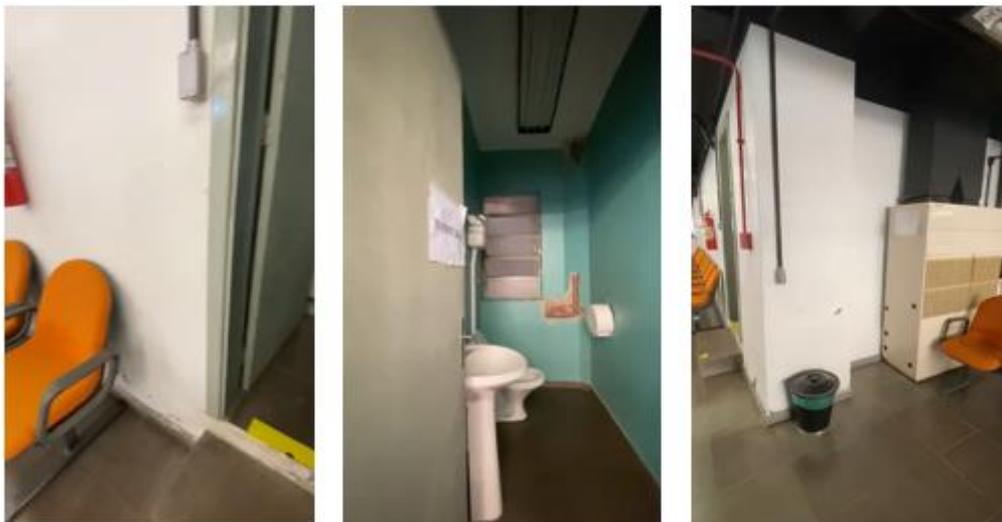
**Figura 26 – Fotos dos sanitários no 1º pavimento com infiltração no terreo**

Os problemas de infiltração do 1º pavimento também devem ser sanados com a alteração da localização da área dos sanitários para a mesma prumada do 3º e 2º pavimentos.

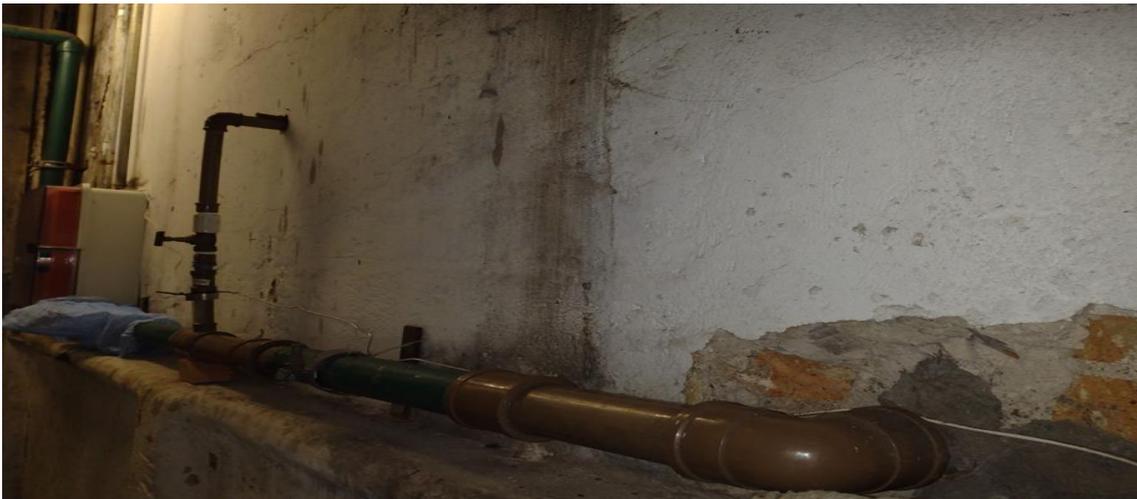
Figura 27 – Alimentador predial

No reservatório inferior localizado no pavimento térreo foi identificado o alimentador predial, com 60 mm de diâmetro, que alimenta o reservatório inferior, porém identificou-se uma instalação provisória para o pavimento térreo que deve ser evitada. Recomenda-se que no projeto a alimentação de todos os pavimentos sejam oriundos da coluna de distribuição do reservatório superior.

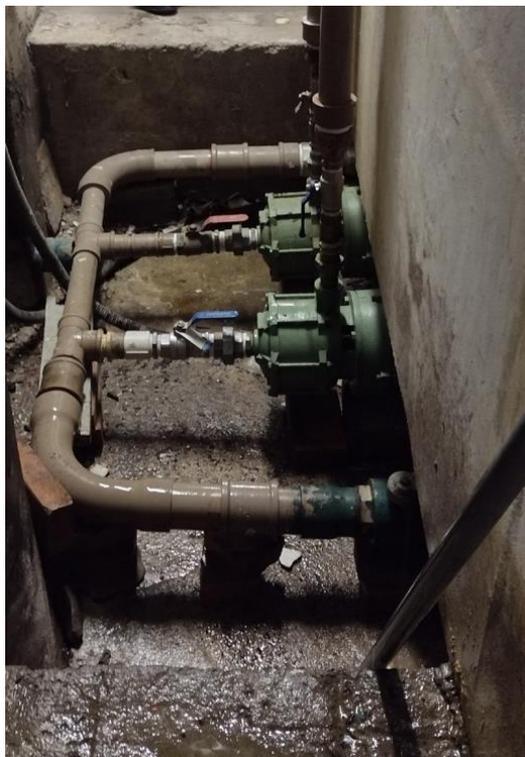
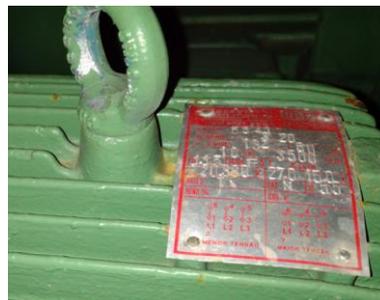
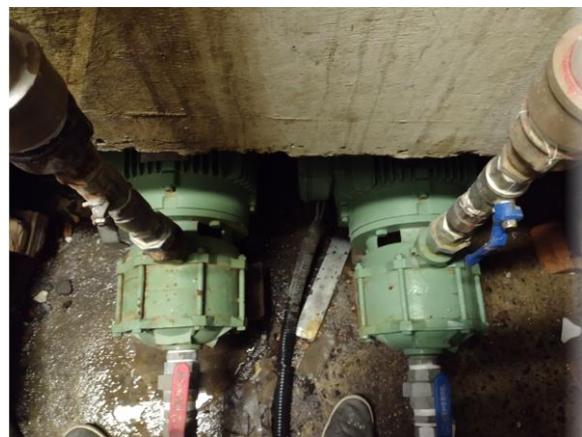
Identificou-se duas moto bombas centrífugas de alta pressão responsáveis pelo recalque de água para o reservatório superior. Sendo uma bomba principal e outra reserva, ambas em bom estado de conservação.

Figura 28 – Bombas centrífugas de alta pressão

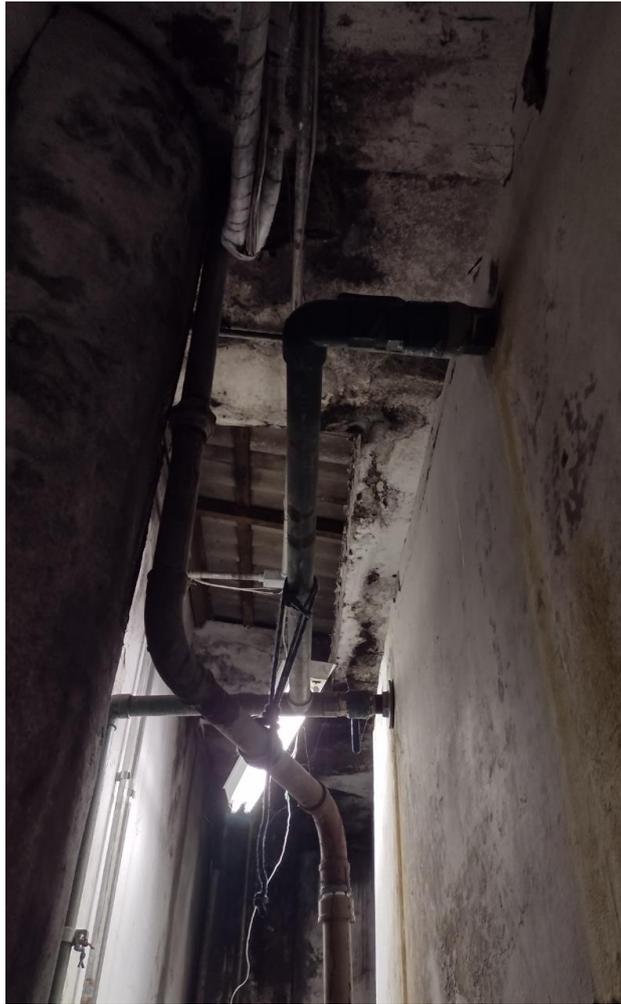
Identificou-se também a tubulação de recalque das bombas para o reservatório superior, as quais, devem ser localizada em projeto.

Figura 29 – Tubulação de alimentação do reservatório e tubulação de recalque para o reservatório superior

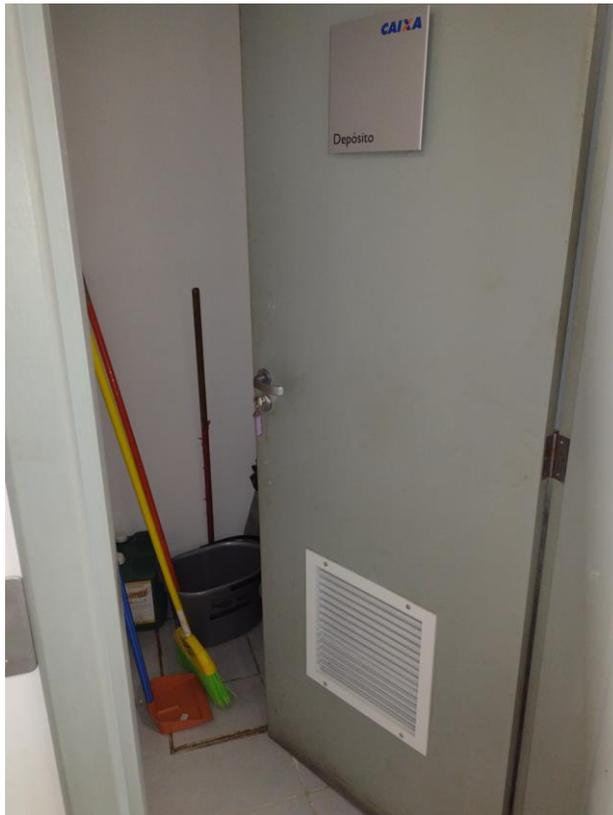
Vale lembrar que não foram disponibilizadas a plantas de hidrossanitário da edificação, porém conforme relatos dos técnicos de manutenção da edificação não há registros de problemas técnicos com esgoto cloacal. Somente a caixa de inspeção localizada na sala de deposito da Caixa Econômica Federal foi identificada como sendo de esgoto cloacal.

**Figura 31 – Foto da localização da caixa de inspeção de esgoto cloacal**

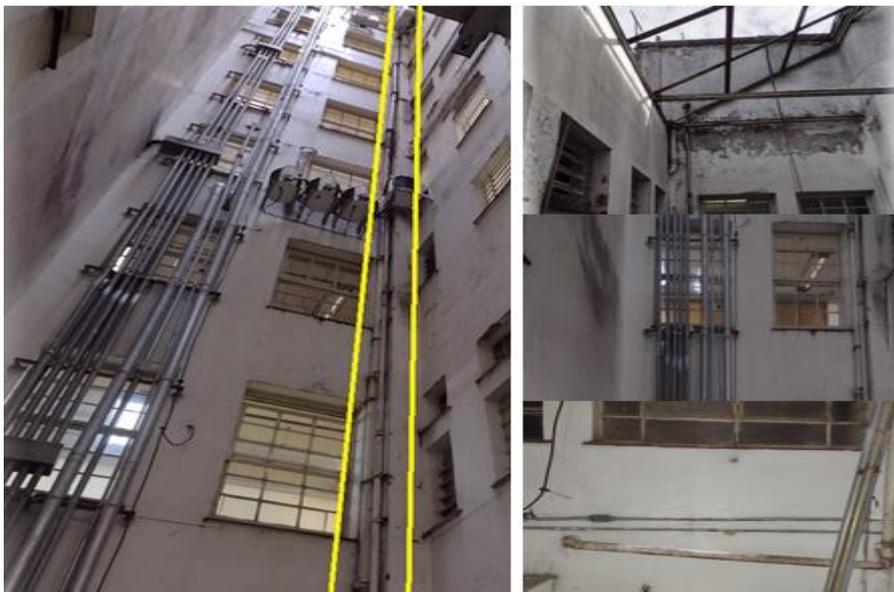
Além da tubulação de ventilação identificada nos shafts localizados nas área dos sanitários 01 e 02, foi identificado tubulação de ventilação do poço de luz para os sanitários do pavimento térreo. Recomenda-se que no projeto hidrossanitário seja verificada sua permanência.

Figura 33 – Tubulação de ventilação do pavimento térreo

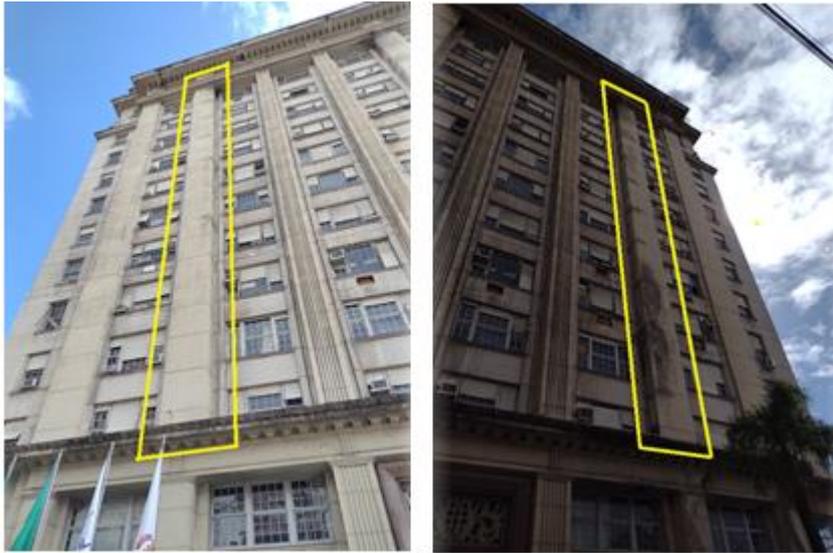
Inclusive observa-se que foi identificado pontos de umidade nestes shafts de descida de esgoto pluvial da fachada, o qual, foi apontado no laudo estrutural no pilar 35 localizado no 3º pavimento. Recomenda-se que seja tratada esta infiltração.

**Figura 37 – Shaft de fachada com a tubulação de queda de esgoto pluvial**
