DEPARTAMENTO MUNICIPAL DE HABITAÇÃO
UNIDADE DE FISCALIZAÇÃO DE INFRAESTRUTURA - DEAR/DEMHAB
DEMHAB/SMHARF-RELATÓRIO DE VISITA EM OBRAS/SERVIÇO

Data: 02/08/2023	Tempo aproximado da visita: 2h
Local da Visita: Condomínio Princesa Isabel	
Endereço da Visita: Av. Princesa Isabel, 199 - Azenha, Porto Alegre	
Principais Objetivos: Verificação do estado das instalações elétricas	
Descrição das atividades realizadas:	
<p>À SMOI,</p> <p>Nos dias 27/07/2023 e 01/08/2023 foram realizadas visitas no condomínio Princesa Isabel a fim de verificar a situação atual das instalações elétricas do empreendimento tendo em vista elaboração, por parte da SMOI, de termo de referência para contratação de projeto de reforma das instalações elétricas.</p> <p>No dia 27/07/2023 estiveram presentes o engenheiro eletricista do DEMHAB Adriano Manica Gandini e a arquiteta do DEMHAB Denise Pacheco Till Campos.</p> <p>No dia 01/08/2023 estiveram presentes o engenheiro eletricista do DEMHAB Adriano Manica Gandini e o engenheiro eletricista da SMOI Jorge Henrique Stallbaum.</p> <ul style="list-style-type: none"> • SITUAÇÃO GERAL DO CONDOMÍNIO <p>Apenas observando os edifícios externamente é possível notar uma quantid

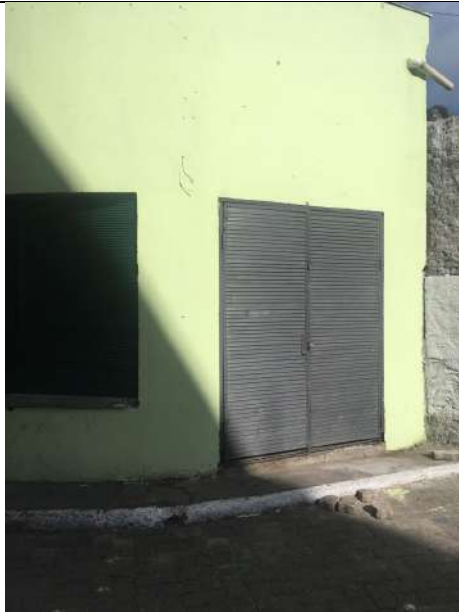
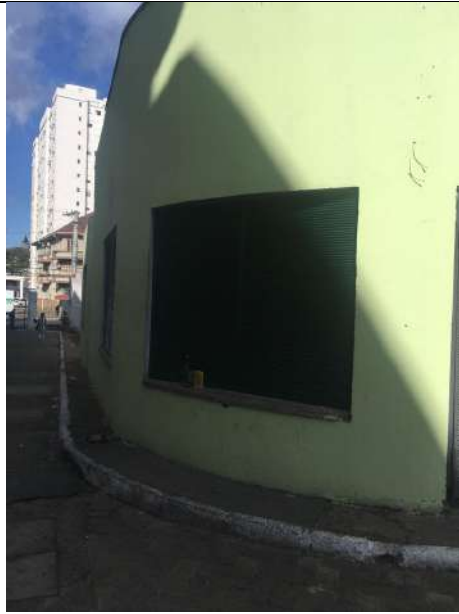
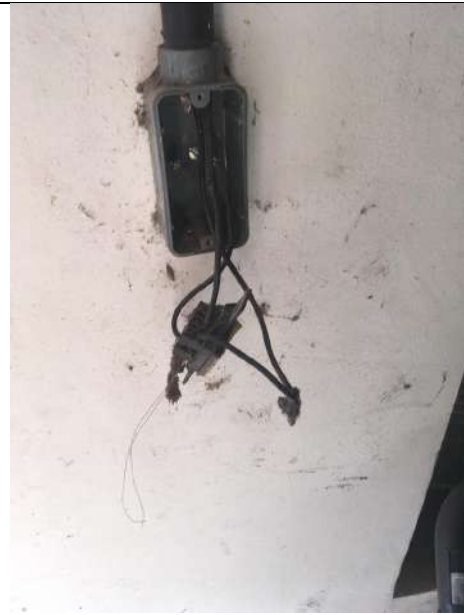
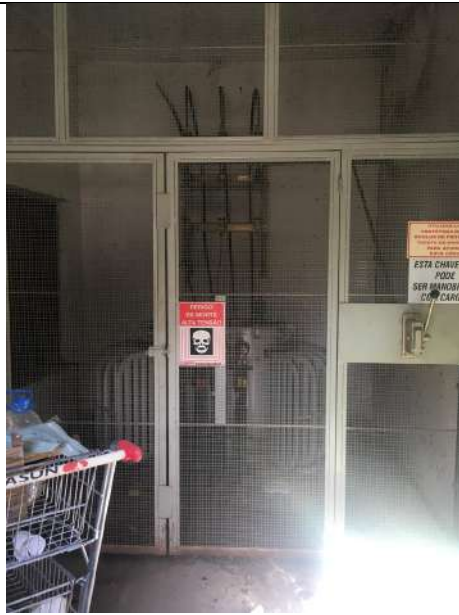
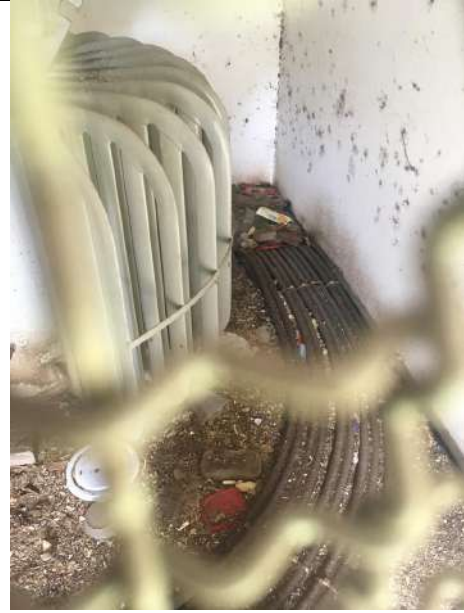
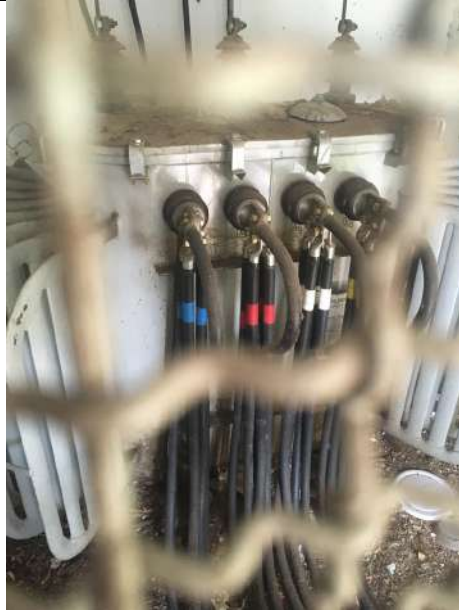
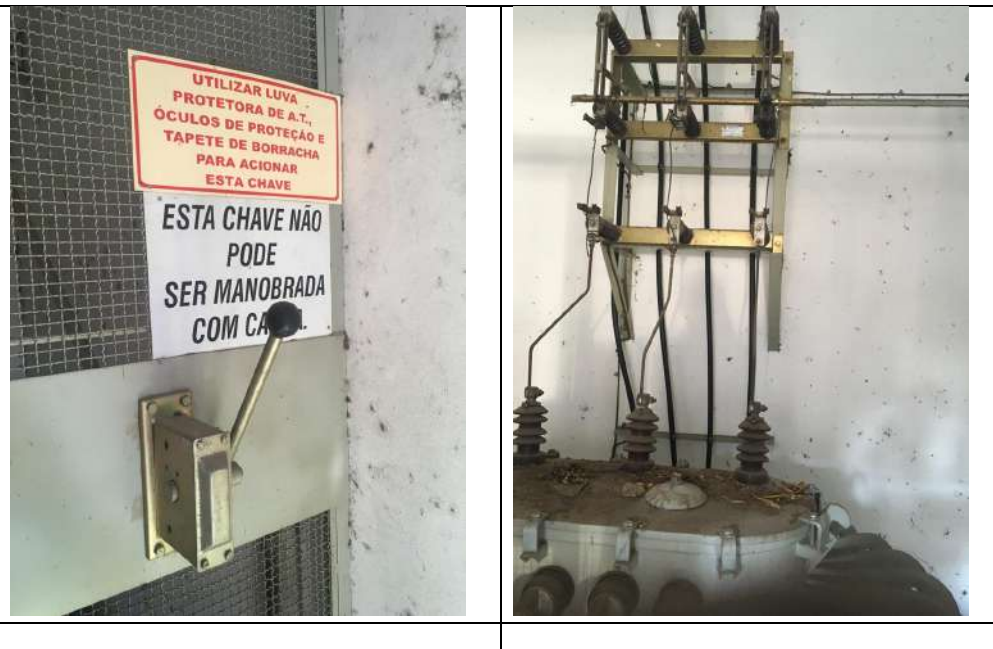
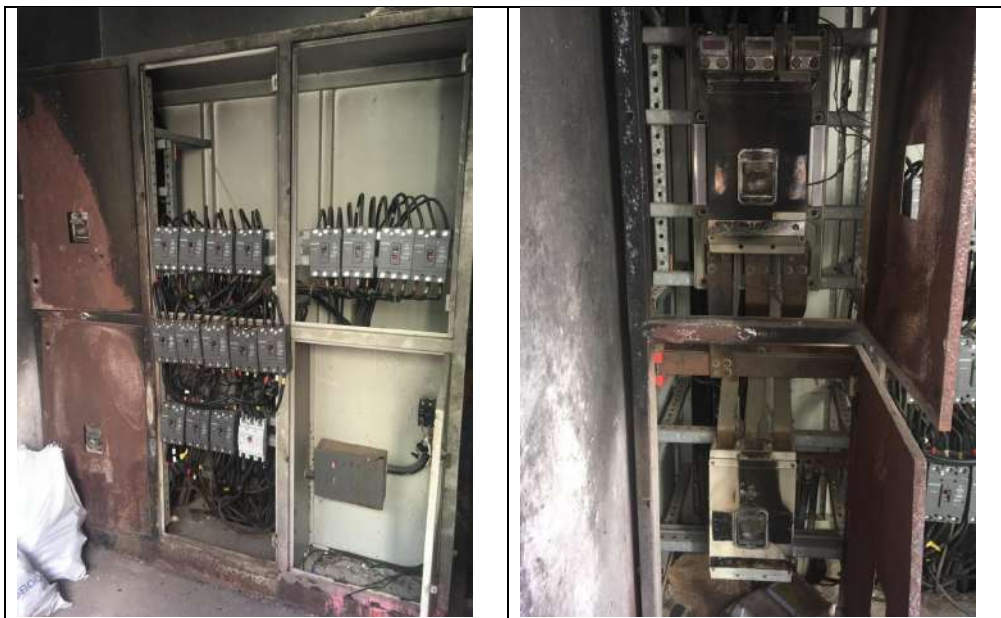
- QDF 1

Localizado atrás da subestação, é fechada com portão confeccionado recentemente. Não possui iluminação artificial e está com sujeira em meio aos cabos de saída para os blocos.

O painel de disjuntores está enferrujado e em péssimas condições estruturais.

O disjuntor principal e o disjuntor de alimentação do QDF2 estão parcialmente chamuscados devido a fogo iniciado por morador dentro do recinto do QDF 1.

Cabos de entrada do disjuntor principal com a isolação parcialmente derretida provavelmente devido ao mesmo motivo.

Os 17 disjuntores de alimentação dos blocos são novos e estão em bom estado. O condomínio providenciou a compra e instalação destes componentes recentemente.

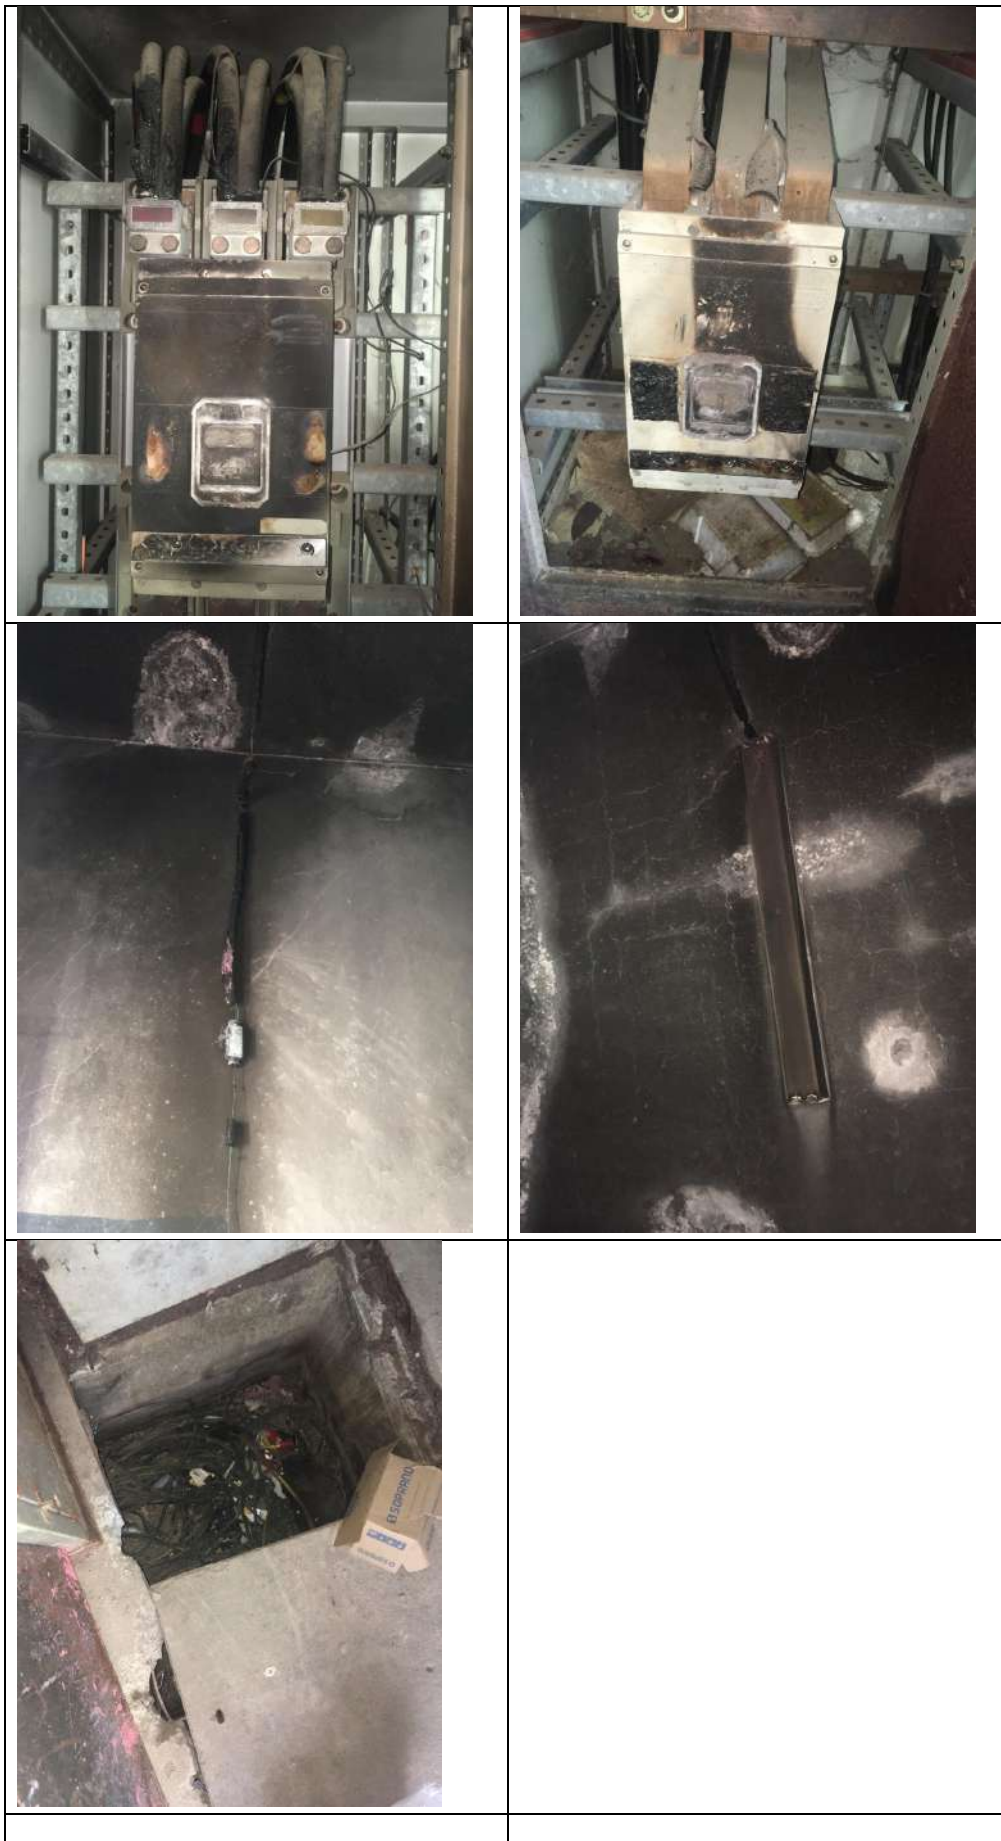
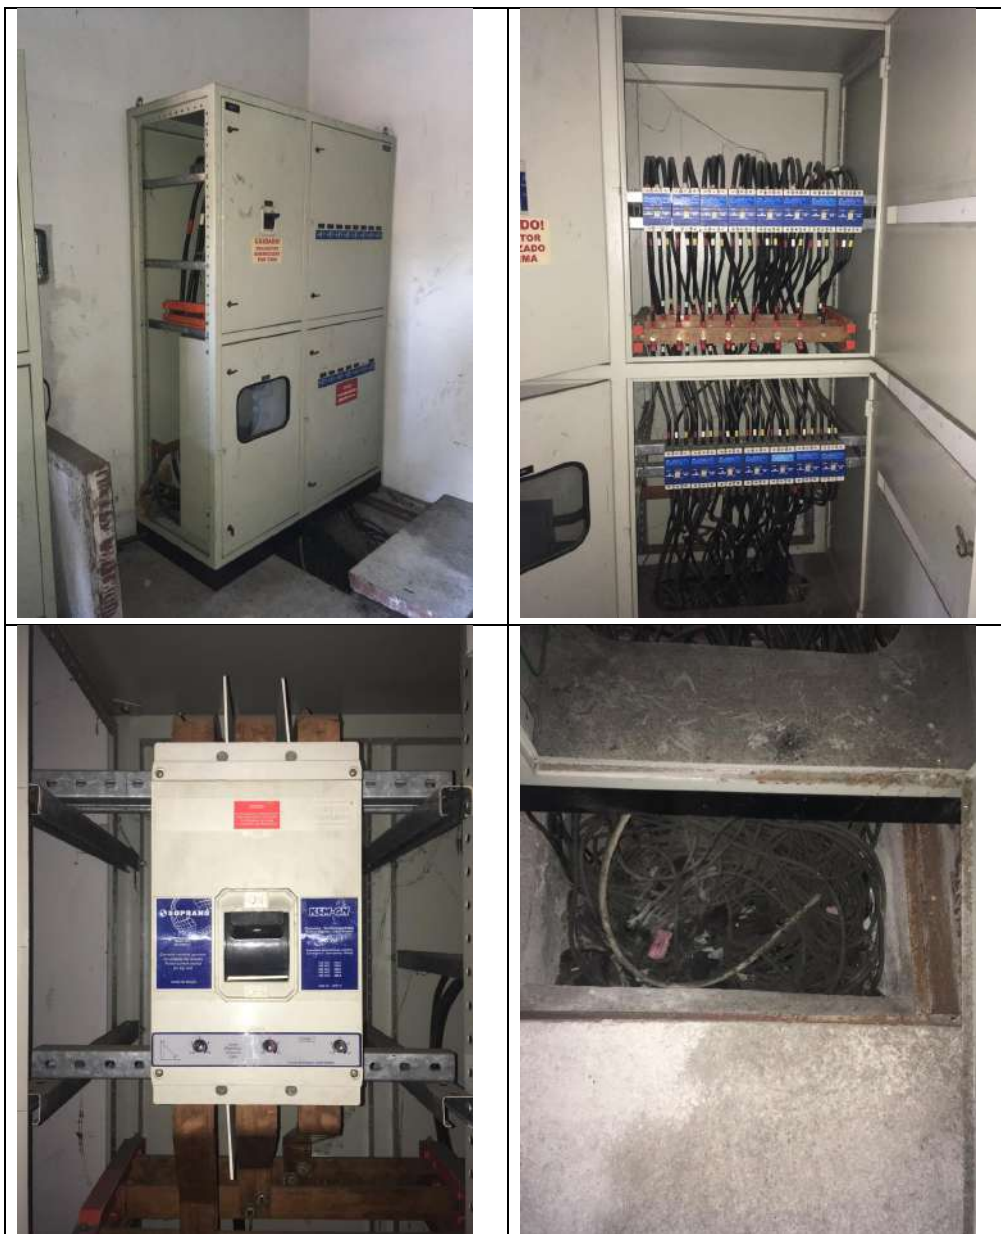
- QDF 2

O QDF 2 possui acesso pela Av. Princesa Isabel. É fechada com porta metálica e cadeado.

O painel e os disjuntores (principal 700 A e de alimentação de 15 blocos) estão em boas condições.

Iluminação interna da sala inoperante.

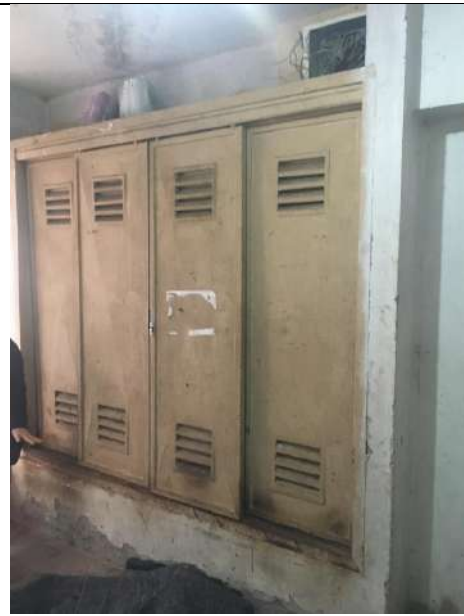
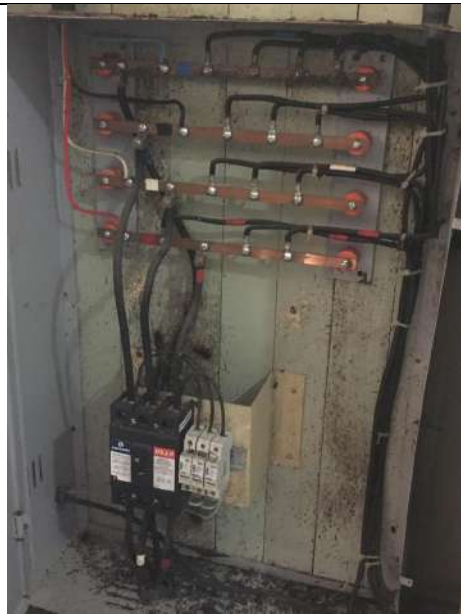
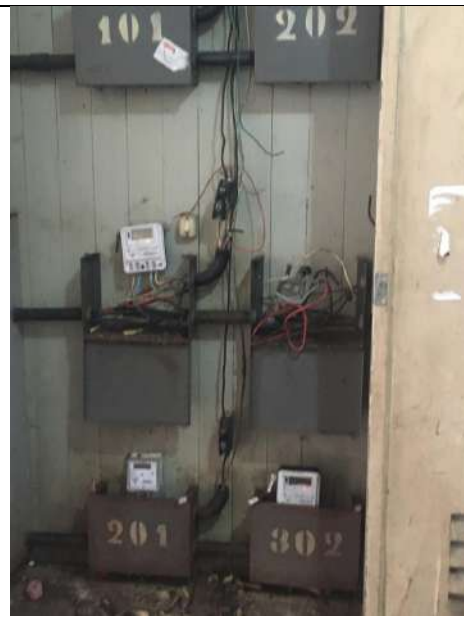
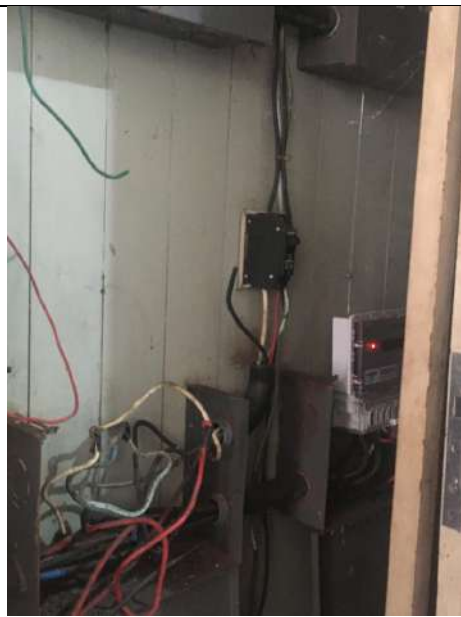
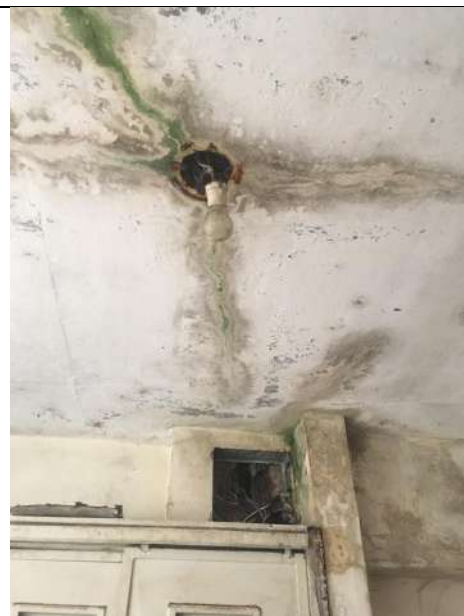
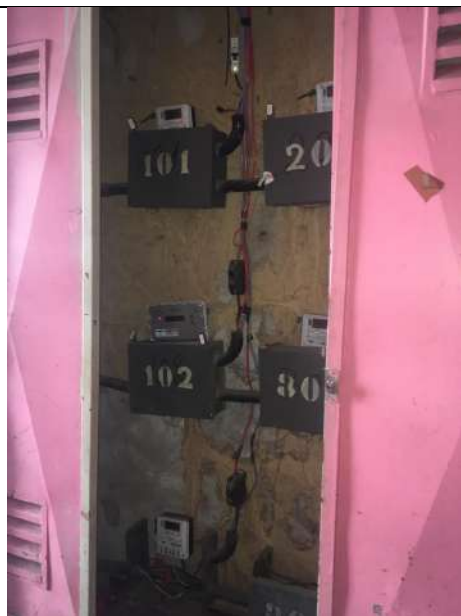
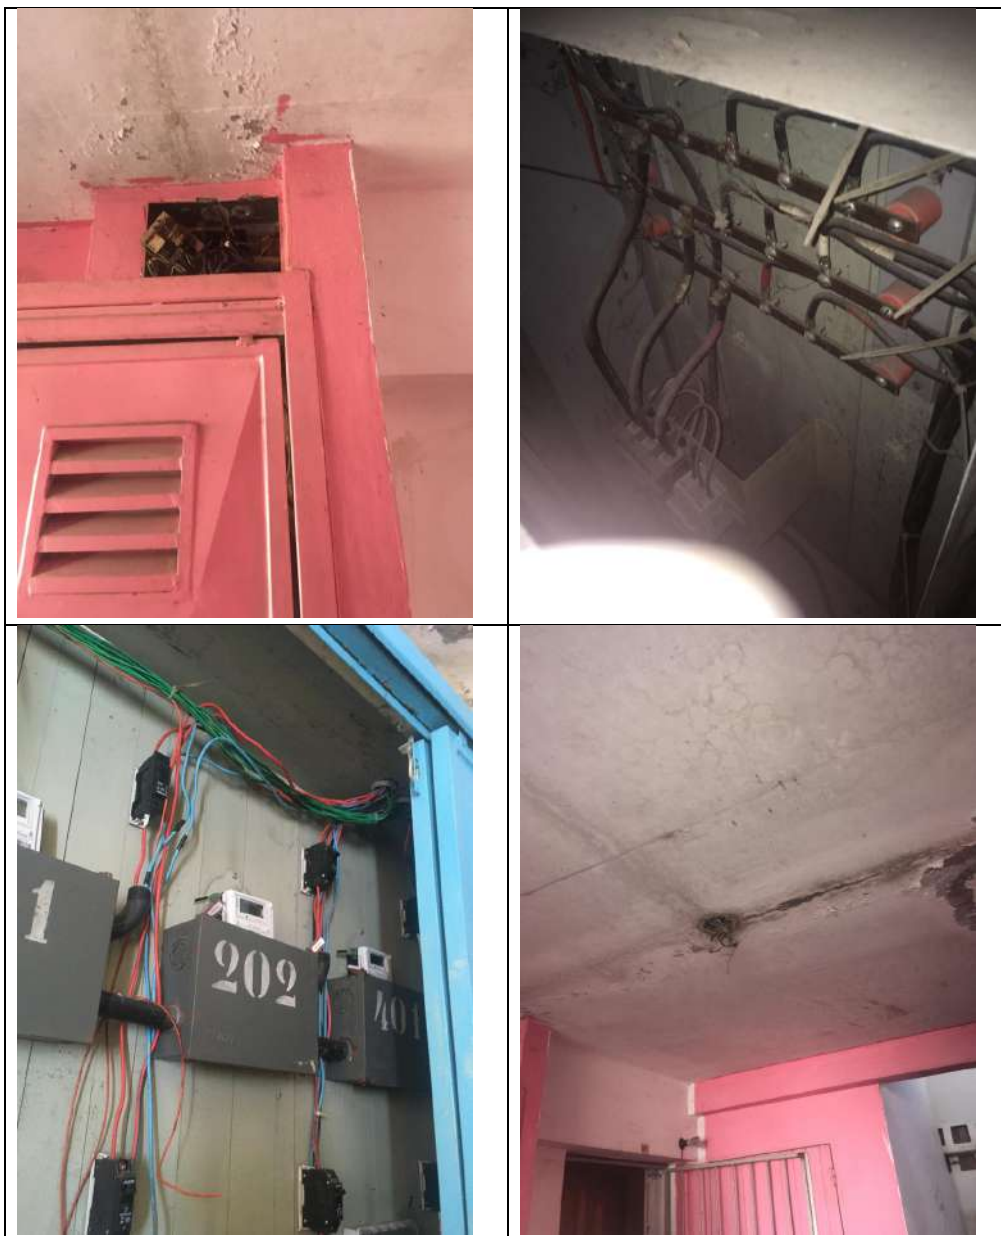
- BLOCOS RESIDENCIAIS

Quadros de medição em péssimas condições. Enferrujados em sua maioria, portas amassadas e que não abrem totalmente dificultando o acesso aos medidores e disjuntores.

Disjuntores padrão americano (disjuntores pretos).

Em alguns blocos a fiação parece "improvisada". Sem fixação e com conexões e emendas mal feitas e perigosas.

Há relatos de infiltração de água para dentro de painéis de alguns blocos.

Iluminação de serviço dos blocos em más condições com interruptores e lâmpadas sem funcionar.

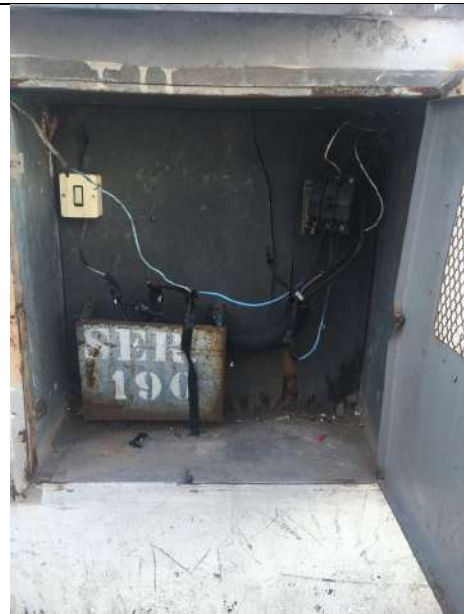
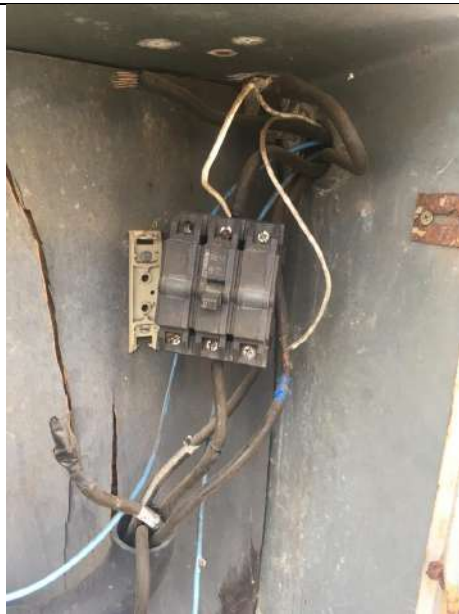
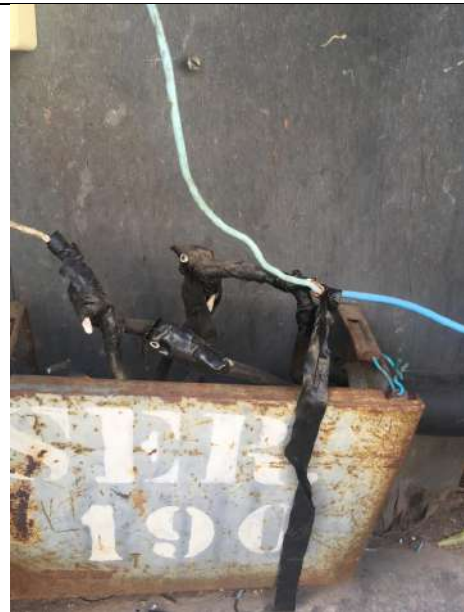
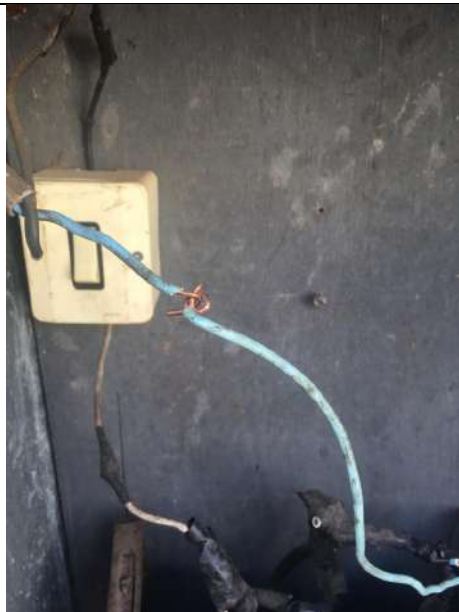
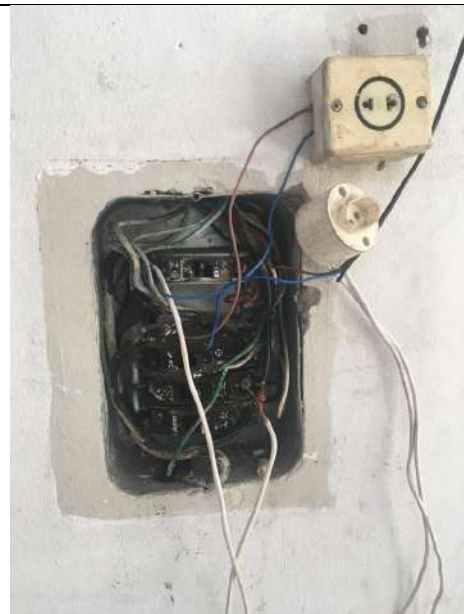
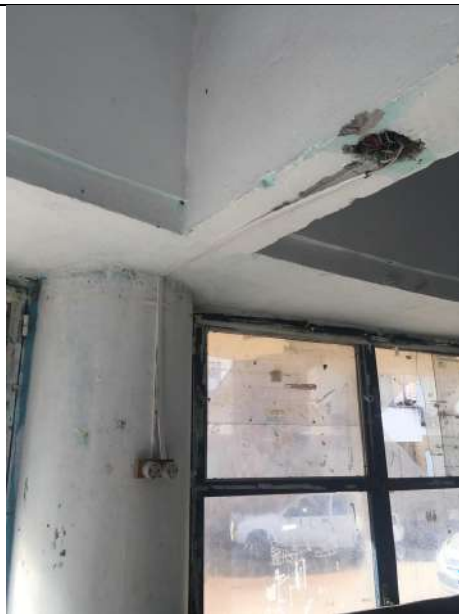
- SALÃO DA ASSOCIAÇÃO

Quadro de entrada de energia da Associação é na parte externa da edificação. Este quadro está muito precário, sem fechadura, com disjuntor pendurado e emendas mal isoladas e mal feitas. Há risco de choque elétrico neste quadro ainda mais por ele estar acessível a qualquer pessoa que passe por ele.

O quadro de disjuntores interno do salão também é precário. Não possui tampa. Está com os disjuntores pendurados e expostos e emendas sem isolamento oferecendo risco de choque elétrico.

Tomadas e interruptores improvisados.

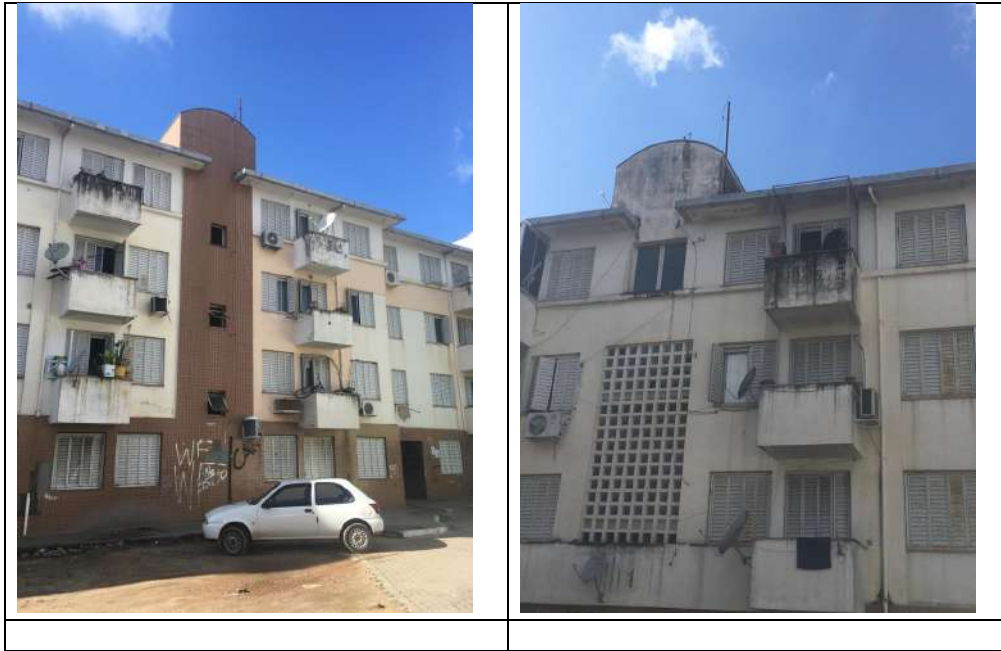
- PARA RAIOS

Existentes em alguns blocos, porém cabos de descida cortados ou inexistentes.

Hastes aparentemente enferrujadas.
