LAUDO TÉCNICO

Prefeitura Municipal de Porto Alegre / Secretaria Municipal de Obras e Infraestrutura

Reforma do Pavilhão do Patrimônio da SMED
 Rua Olavo Bilac, 542 - Azenha, Porto Alegre - RS, 90040-310

LAUDO TÉCNICO – SMED Pavilhão do Patrimônio

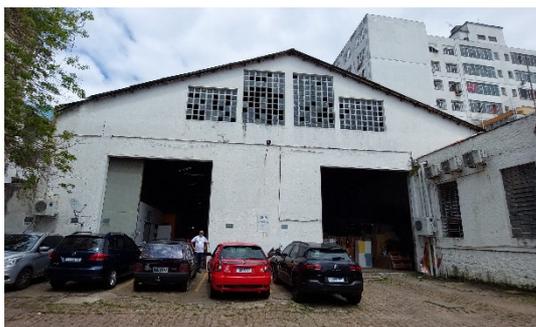
Imagem 1 – Fachada do pavilhão da SMED.

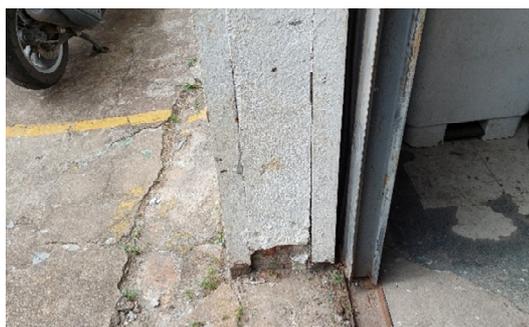
Imagem 2 – Blocos cerâmicos expostos.

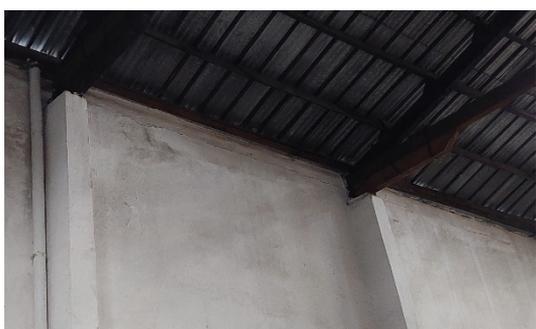
Imagem 3 – Fissura entre a viga e a alvenaria.

Verificamos a existência de fissuras e deslocamento de reboco entre as ligações das paredes e a viga de cintamento do prédio, essas anomalias não comprometem a integridade da estrutura, mas devem ser tratadas de forma superficial, e analisadas durante a execução do reparo se não possuem fissuras internas, rachaduras externas ou corrosão das armaduras. Tais anomalias decorrem da constante infiltração de água pelas calhas.

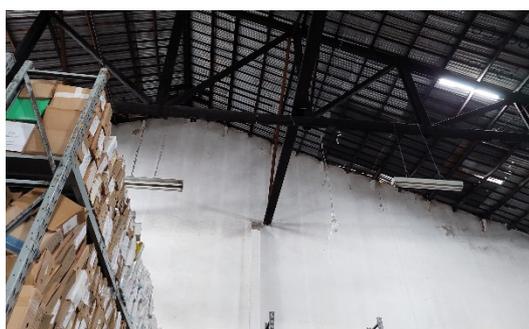
Imagem 4 – Fechamento dos fundos do pavilhão com desgaste da pintura.

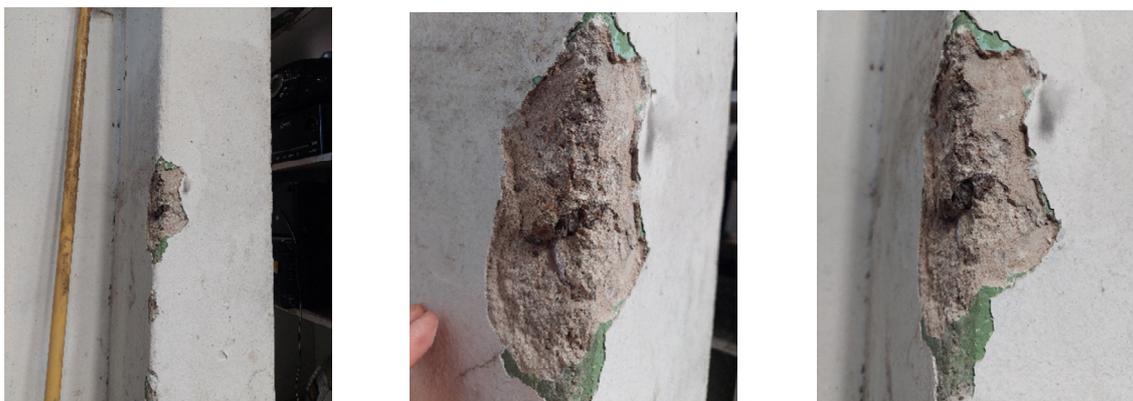
Imagens 5, 6 e 7 – Detalhe do pilar em concreto.

Durante a vitória ao pavilhão, utilizamos uma marreta de aço para escarificar o elemento de suporte das tesouras de madeira, que acreditávamos ser um pilar de alvenaria maciça seguindo o padrão das construções da mesma época e do próprio pavilhão, mas com a quebra de uma pequena parte do pilar, podemos observar a presença de agregados rochosos o que caracterizou tratar-se de um elemento em concreto armado (Imagens 5, 6 e 7). Mas para uma análise mais precisa da sua composição e resistência, deveriam ser conduzidos ensaios específicos para tais elementos construtivos. Não foram analisados projetos antigos estruturais ou de fundação, mas a estrutura comportaria um novo telhado que respeitasse as mesmas características construtivas do atual existente.

Os pilares e paredes estruturais devem ser reformados e mantidos na sua integridade, sem alterações na sua concepção inicial, para que suporte um novo telhado com as mesmas características construtivas do existente.

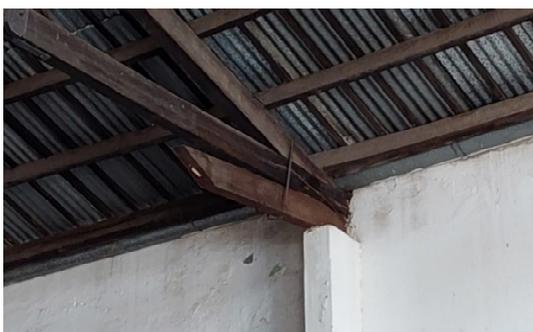
Imagem 8 – Peças de ligação soltas.

As estruturas de madeira analisadas da cobertura, apresentam elevado grau de deterioração, agentes biológicos e a umidade decorrente das infiltrações aceleram o processo de apodrecimento da madeira em diversos pontos, comprometendo a estrutura de modo geral. Existem diversos elementos visualmente deformados pela caga do telhado e em alguns pontos até mesmo desprendidos devido aos esforços que são submetidos. Não é recomendada a substituição das peças de madeira para conserto nem a sobrecarga da estrutura, devido ao risco de queda que tais procedimentos podem ocasionar.

A estrutura do telhado e as telhas devem ser substituídas de forma completa o mais rápido possível, por uma estrutura nova metálica, com telhas termoacústicas, projetadas para atender as necessidades do pavilhão como depósito.

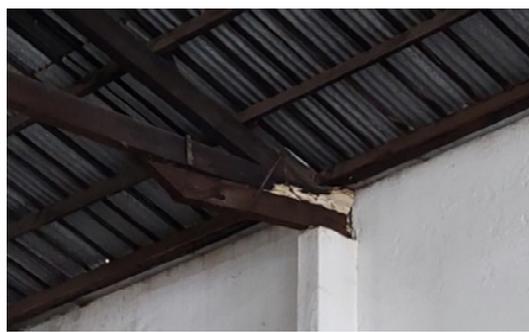
Imagem 9 – Presença de agentes biológicos.

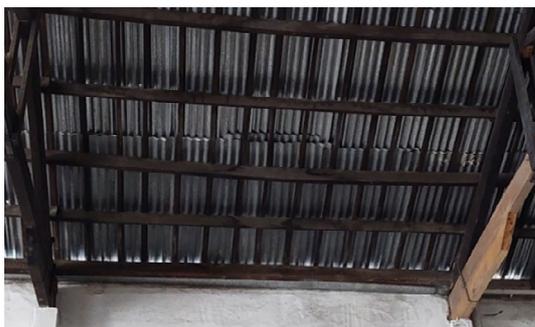
Imagem 10 – Flambagem do elemento terço.

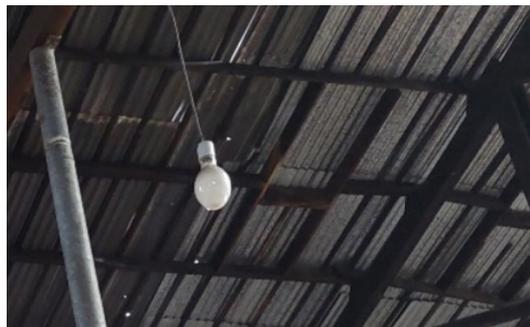
Imagem 11 – Terço com emenda inadequada.

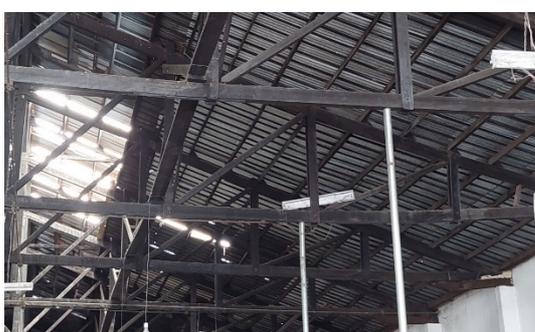
Imagem 12 – Flambagem das tesouras.

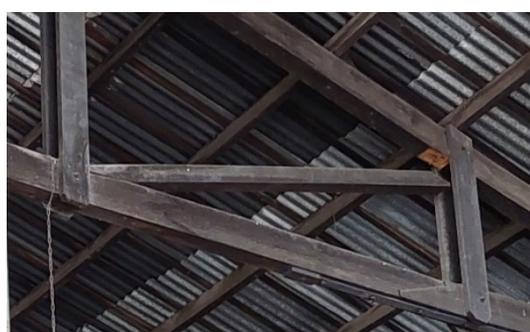
Imagem 13 – Peça de travamento solta.

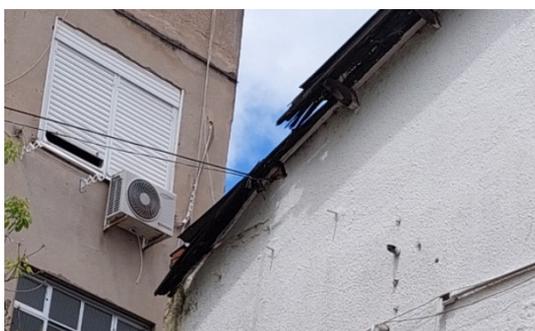
Imagem 14 – Telhas faltantes.

Existem diversos pontos em que as telhas estão soltas e apresentam buracos ou até mesmo não possuem telhas em determinados locais, o que gera a constante entrada de água pela cobertura, afetando a estrutura de madeira e danificando os bens que são armazenados no pavilhão. Não é recomendado que subam sobre as telhas para fazer as trocas ou fixação das mesmas, devido ao seu elevado grau de corrosão e ao apodrecimento das terças de suporte.

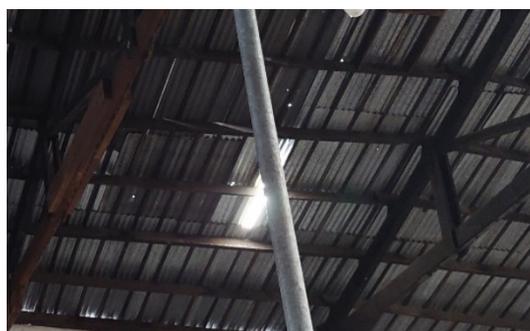
Imagem 15 – Telhas soltas.

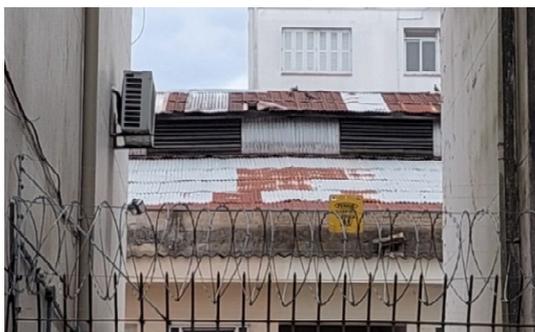
Imagem 16 – Telhas soltas, enferrujadas e danificadas.

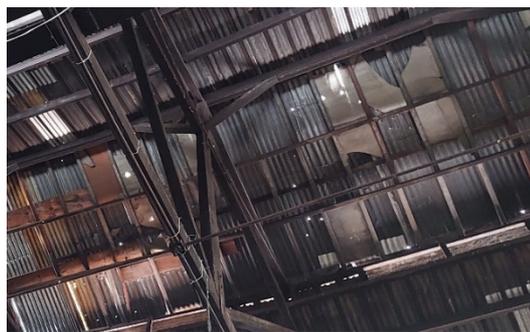
Também fazem parte da cobertura, telhas de zinco, telhas translúcidas e alguns fechamentos de vidro presentes no lanternim. Estes elementos possuem anomalias como corrosão nas telhas, diversas peças soltas faltando fixação e os elementos de vidro estão quebrados com risco de queda.

Imagem 17 – Peças de vidro danificadas e soltas.

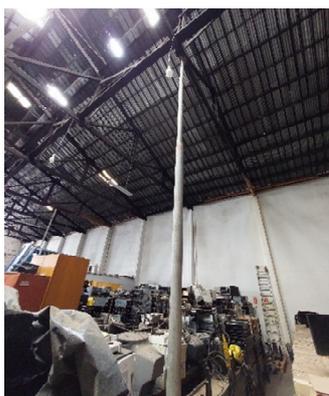
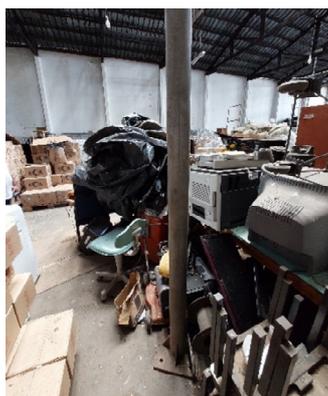
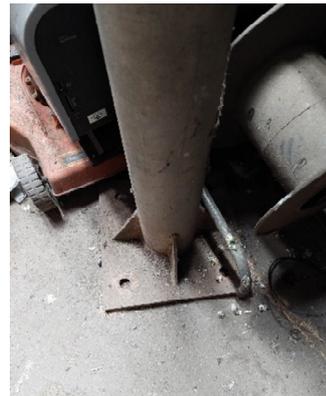
Imagem 18, 19 e 20 – Postes metálicos de sustentação das tesouras, sem fixação na base.

Para minimizar ou mitigar as deformações de flambagem que a estrutura vinha apresentando, foram instalados pilares metálicos para suportar o peso das tesouras, mas estas estruturas não foram fixadas no piso, o que pode gerar o seu deslocamento horizontal da base, decorrentes de uma colisão acidental de um veículo ou até mesmo a queda de um objeto poderia causar o seu desprendimento, gerando um risco extra pela instalação dessas estruturas. Tais reforços não são recomendados caso o pavilhão permaneça em funcionamento, e todas as medidas de escoramento das tesouras devem ser acompanhados e orientados por engenheiros capacitados. E por se tratar de uma estrutura que tem seu desempenho complexo e de forma uniforme atendendo aos esforços de forma conjunta, os escoramentos em determinados pontos podem modificar os esforços das barras, submetendo os elementos a condições não previstas na sua concepção, ocasionando um risco de queda caso seja escorado de forma irregular.
