PERÍCIA E PRESCRIÇÃO

Prefeitura Municipal de Porto Alegre / Secretaria Municipal de Obras e Infraestrutura

Reforma do Pavilhão do Patrimônio da SMED
Rua Olavo Bilac, 542 - Azenha, Porto Alegre - RS, 90040-310

INSPEÇÕES E AVALIAÇÕES EXISTENTES – SMED Pavilhão do Patrimônio

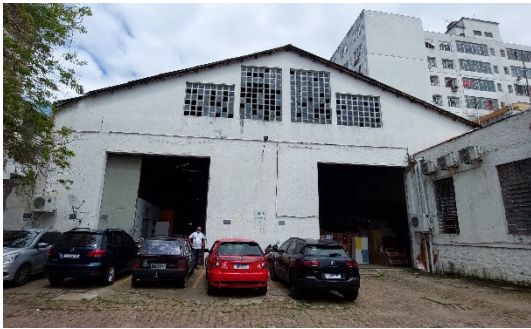
Imagem 1 – Fachada do pavilhão da SMED.

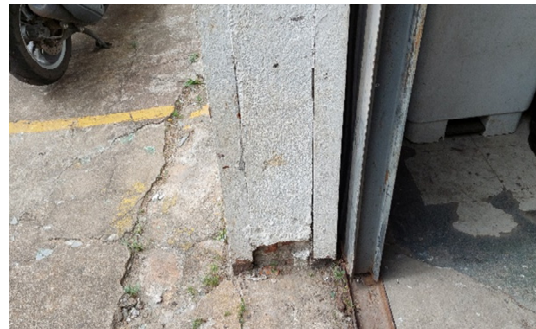
Imagem 2 – Blocos cerâmicos expostos.

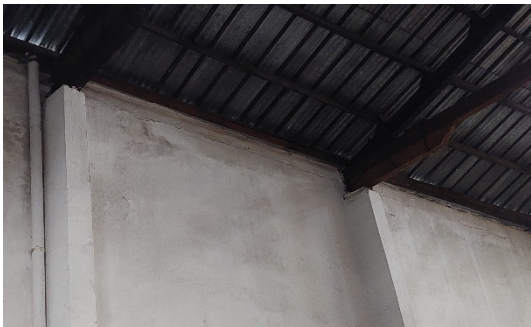
Imagem 3 – Fissura entre a viga e a alvenaria.

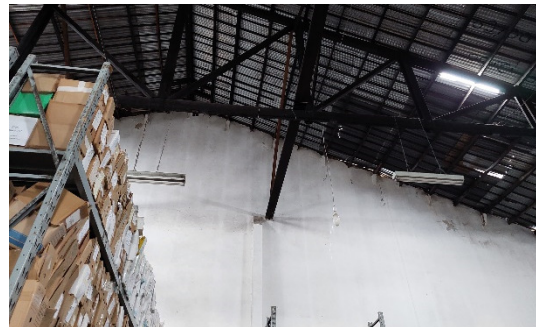
Imagem 4 – Fechamento dos fundos do pavilhão com desgaste da pintura.

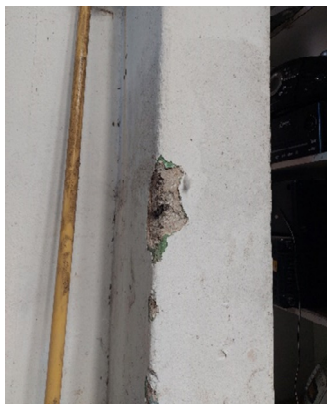
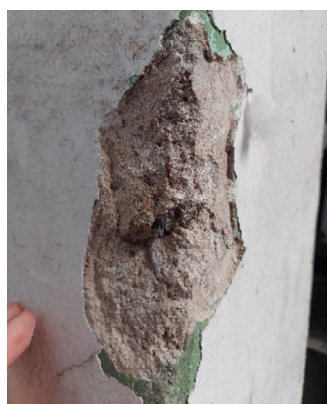
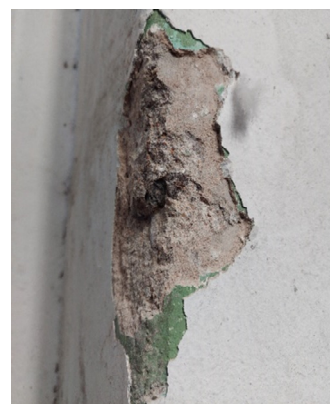
Imagens 5, 6 e 7 – Detalhe do pilar em concreto.

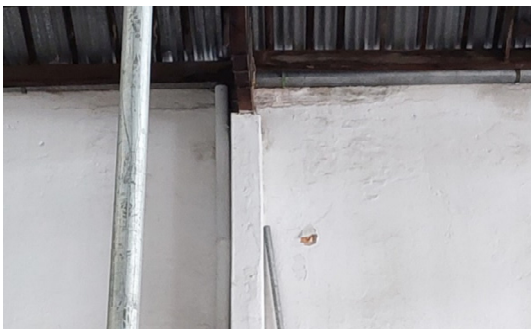
Imagem 8 – Deslocamento do reboco.

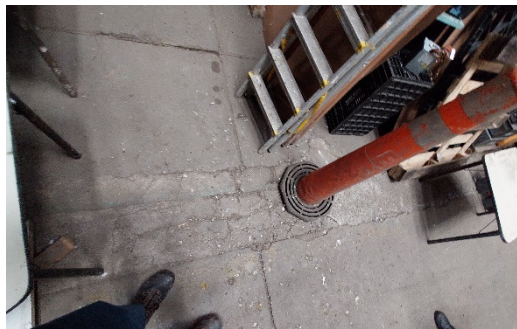
Imagem 9 – Piso danificado.

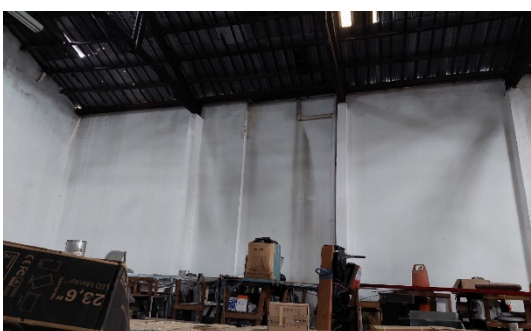
Imagem 10 – Pintura danificada.

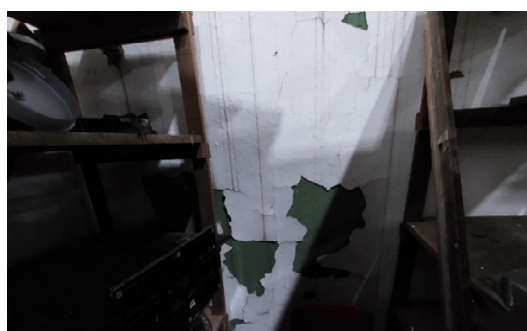
Imagem 11 – Pintura danificada.

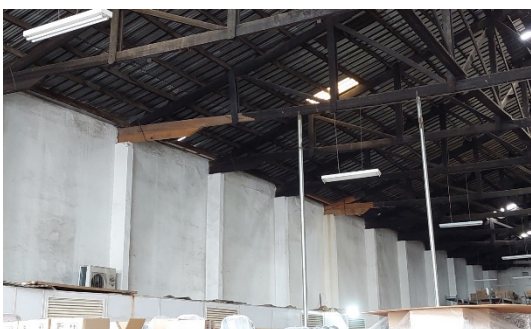
Imagem 12 – Pintura Danificada.

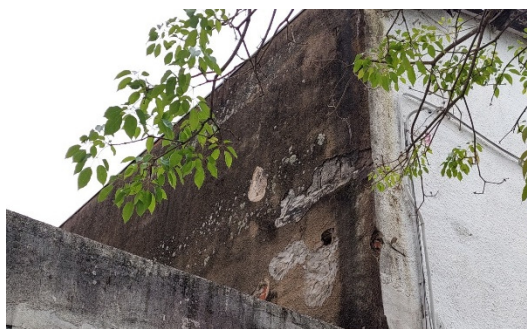
Imagem 13 – Reboco externo danificado.

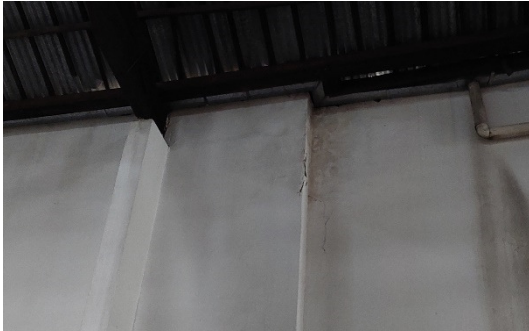
Imagem 14 – Fissura vertical.

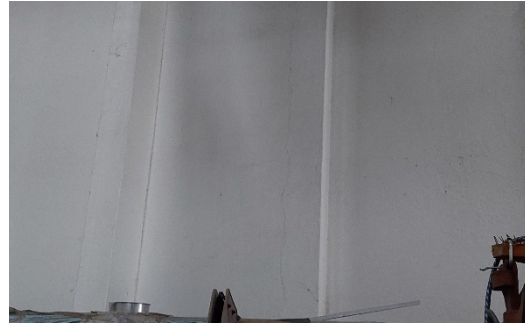
Imagem 15 – Fissura vertical.

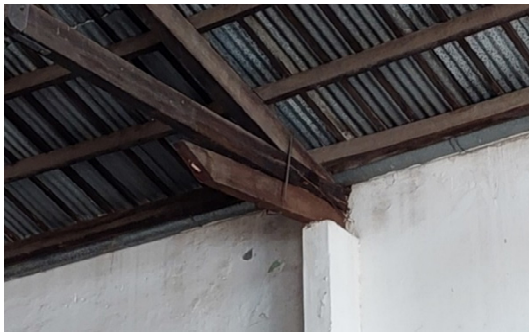
Imagem 16 – Peças de ligação soltas.

Cabe ressaltar que as atuais condições estruturais do prédio do pavilhão do patrimônio da SMED, principalmente a estrutura do telhado e também as instalações elétricas, que foram descritas neste relatório, trazem sérios riscos para a segurança de seus funcionários e para os bens armazenados, devendo serem substituídas imediatamente de forma integral, ou a interdição do local deve ser considerada.

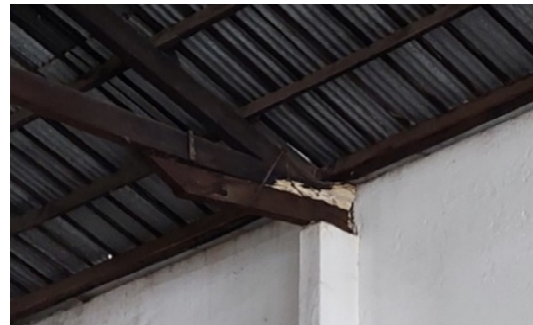
Imagem 17 – Presença de agentes biológicos.

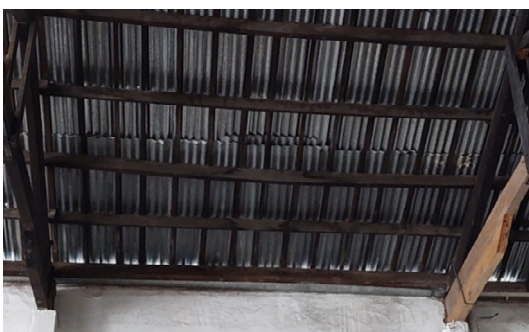
Imagem 18 – Flambagem do elemento terça.

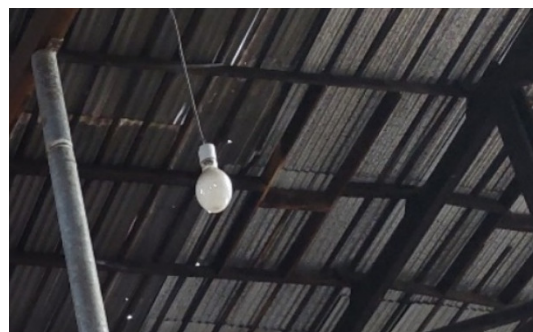
Imagem 19 – Terça com emenda inadequada.

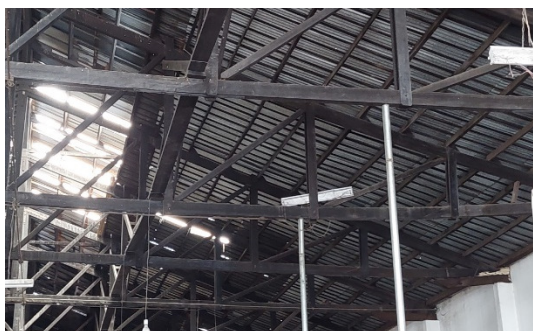
Imagem 20 – Flambagem das tesouras.

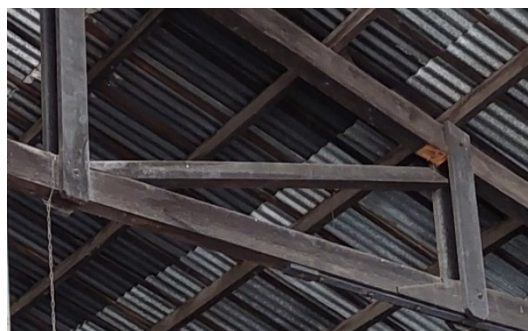
Imagem 21 – Peça de travamento solta.

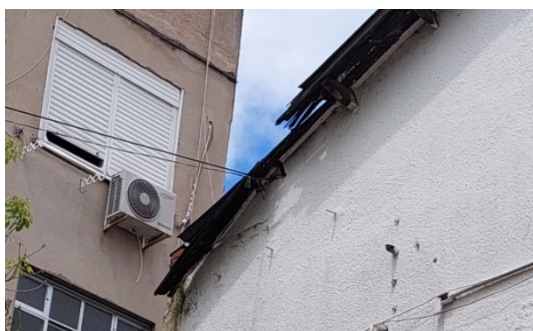
Imagem 22 – Telhas faltantes.

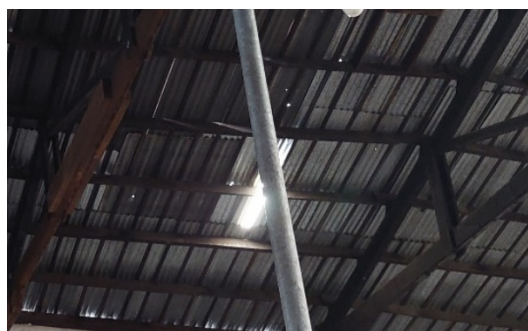
Imagem 23 – Telhas soltas.

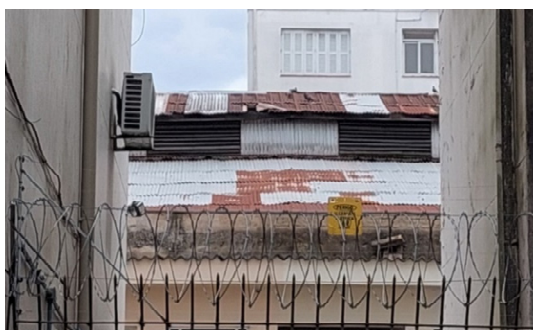
Imagem 24 – Telhas soltas, enferrujadas e danificadas.

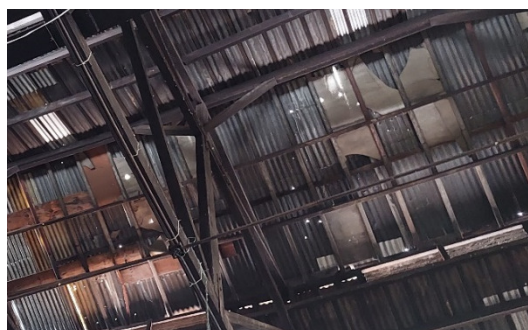
Imagem 25 – Peças de vidro danificadas e soltas.

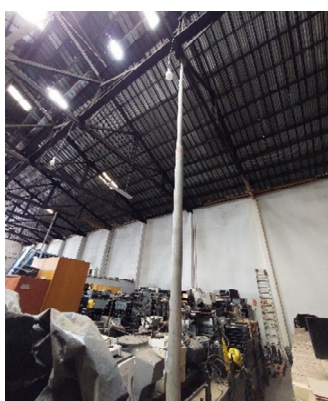
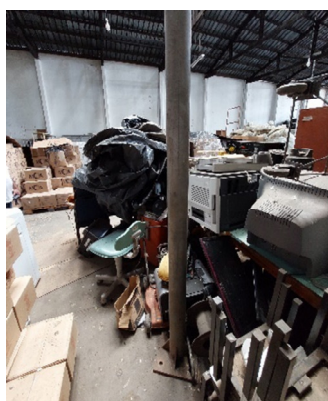
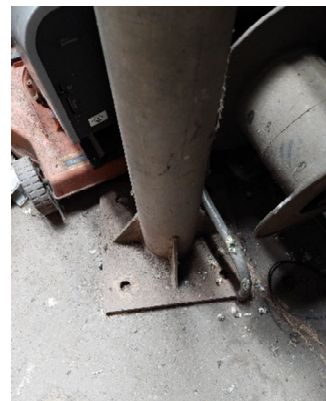
Imagem 26, 27 e 28 – Postes metálicos de sustentação das tesouras, sem fixação na base.

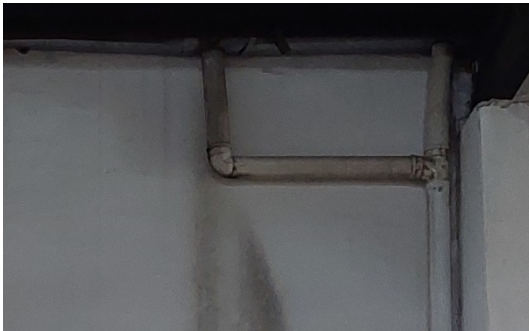
Imagem 29 – Vazamento nos tubos de queda das calhas.

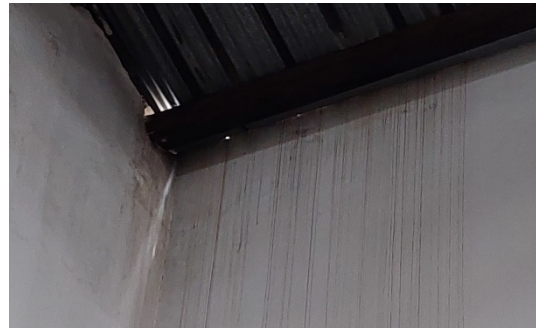
Imagem 30 – Vazamento nas calhas.

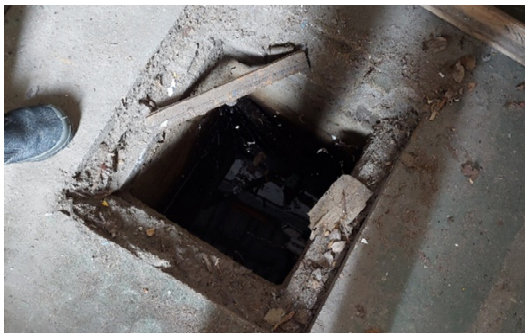
Imagem 31 – Falta de manutenção e obstrução das caixas coletoras de esgoto.

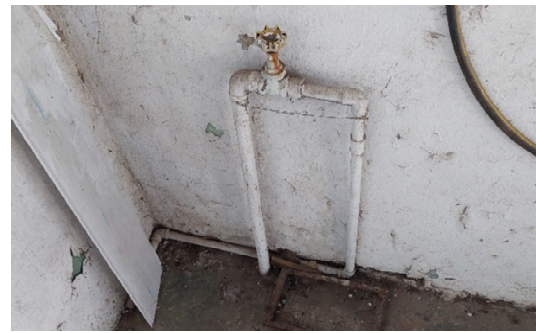
Imagem 32 – Tubulações aparentes.

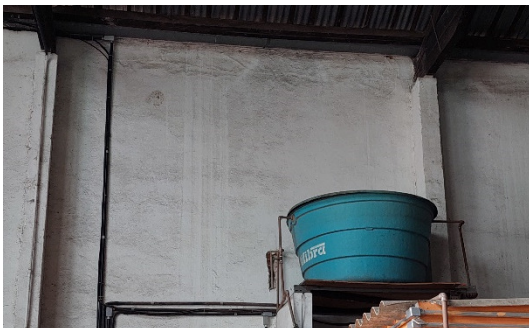
Imagem 33 – Vazamentos das calhas sobre o escritório do prédio.

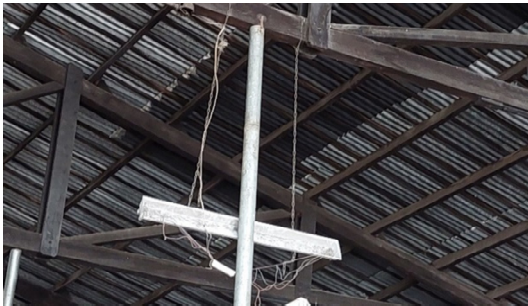
Imagem 34 – Luminárias danificadas.

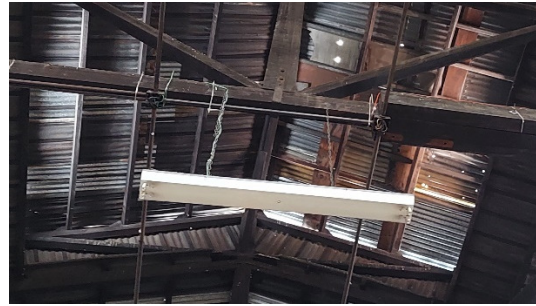
Imagem 35 – Luminárias sem lâmpadas.

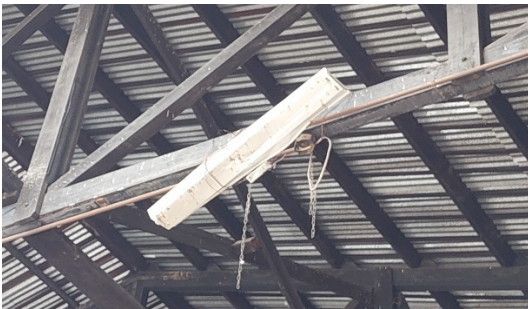
Imagem 36 – Luminárias danificadas.

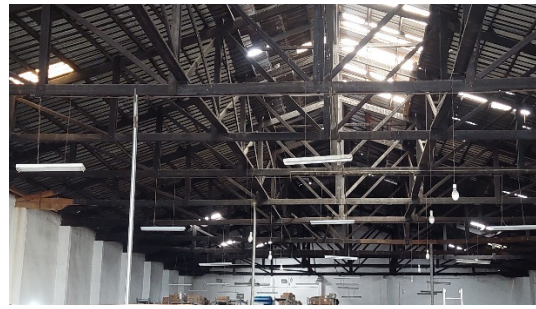
Imagem 37 – Iluminação do pavilhão.

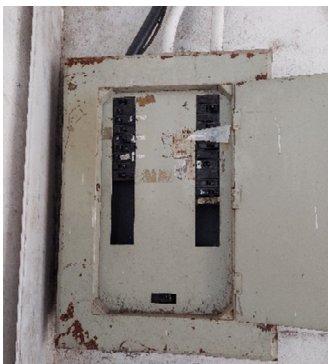
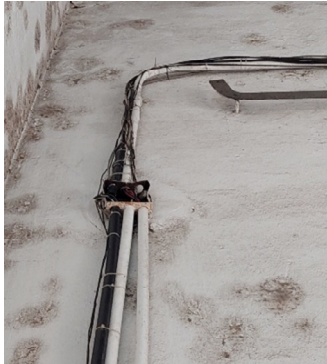
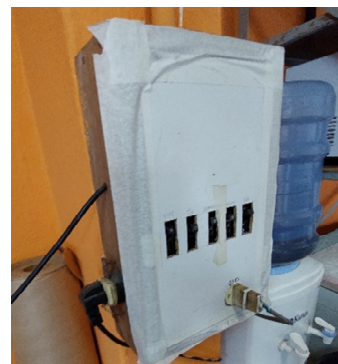
Imagem 38, 39 e 40 – Quadros danificados, sem dispositivos de proteção e fiação exposta.

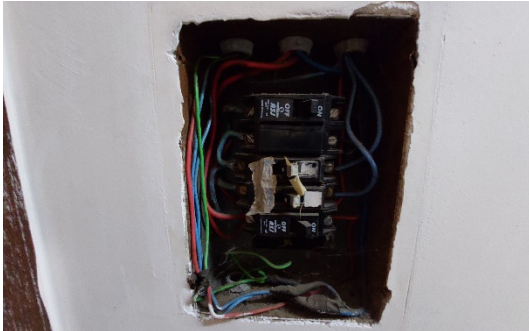
Imagem 41 – Quadro exposto e sem dispositivo de proteção.

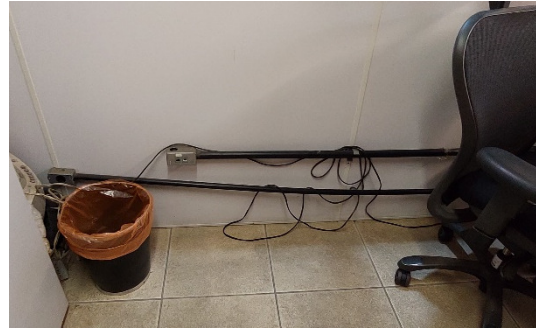
Imagem 42 – Eletrodutos sem fixação.
