SETORIZAÇÃO DE ÁREAS DE RISCO GEOLOGICO

ATUALIZAÇÃO DE
MAPEAMENTO

PORTO ALEGRE - RS

DEZEMBRO DE 2022

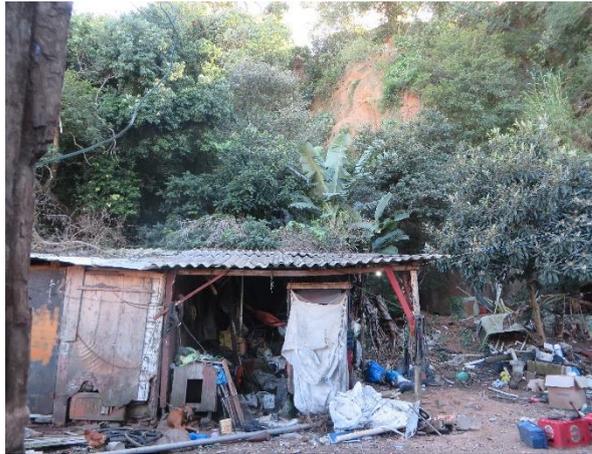
Figura 3. Ocupação de alta vulnerabilidade em base de talude de corte com muito alto risco de deslizamento (SR_16).

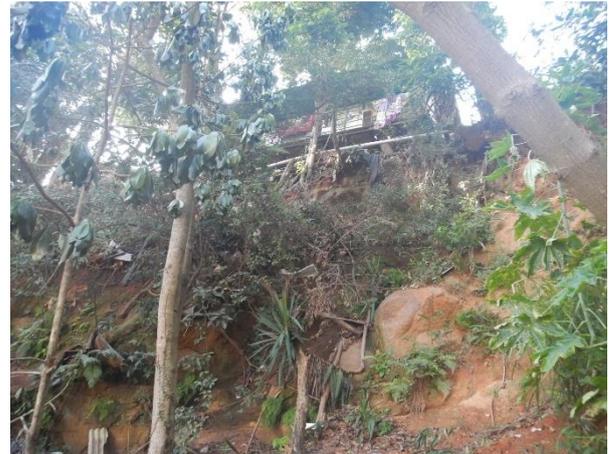
Figura 4. Moradia em risco devido a encosta com corte íngreme sujeita a danos por deslizamentos (SR_112).

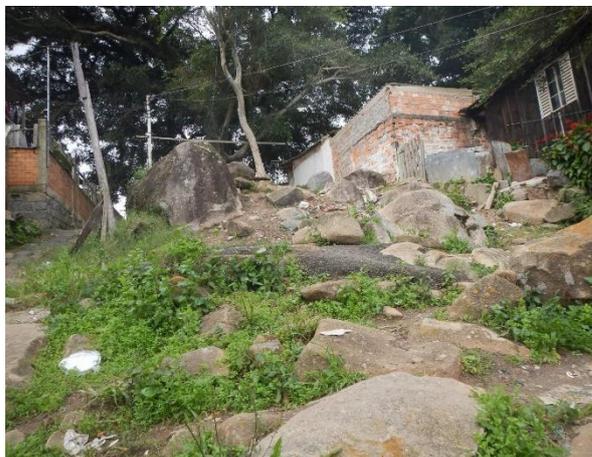
Figura 5. Residências construídas próximas a campos de blocos sujeitas a danos por eventos de rolamento (SR_24).

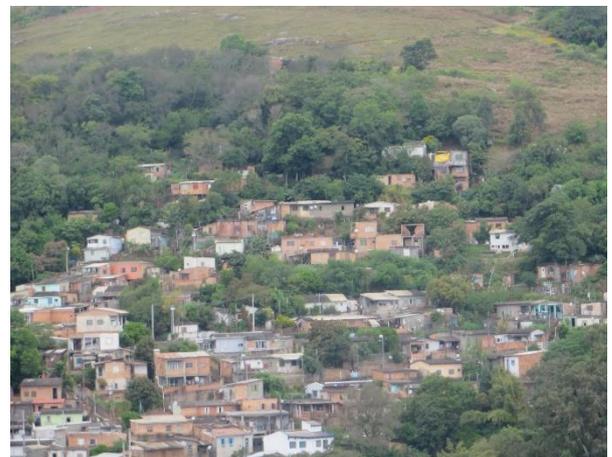
Figura 6. Ocupação densa na encosta do Morro dos Alpes (Vila Graciliano Ramos) com risco a queda de blocos e deslizamento (SR_132).

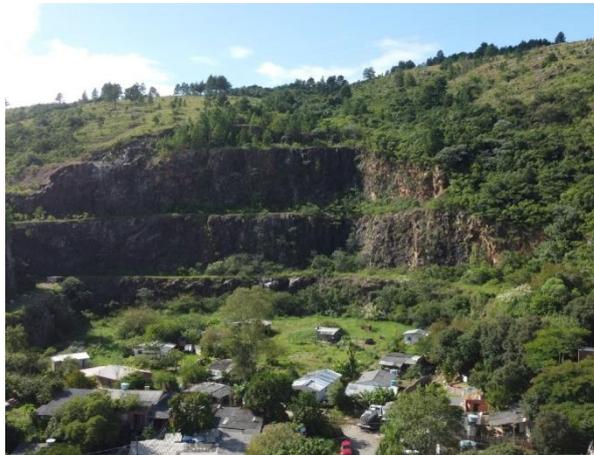
A ocupação na base de taludes rochosos de antigas frentes de extração de rocha apresenta risco remanescente de queda de blocos. Nessas áreas foi observado o fraturamento do maciço rochoso induzido pelo uso de explosivos quando da operação da mina, no geral ausência de qualquer intervenção que vise mitigar os riscos, ausência de drenagem para correta condução das águas pluviais e servidas que percolam e aceleram o processo de intemperismo e instabilizam o maciço, presença de vegetação cujas raízes se beneficiam do fraturamento para desenvolvimento e colaboram para o processo de desprendimento de blocos. Adicionalmente, algumas dessas áreas foram invadidas, e a ocupação se desenvolveu sem ordenamento e de

Figura 7. Residências construídas dentro de cava de mineração de blocos de granito. (SR_87).

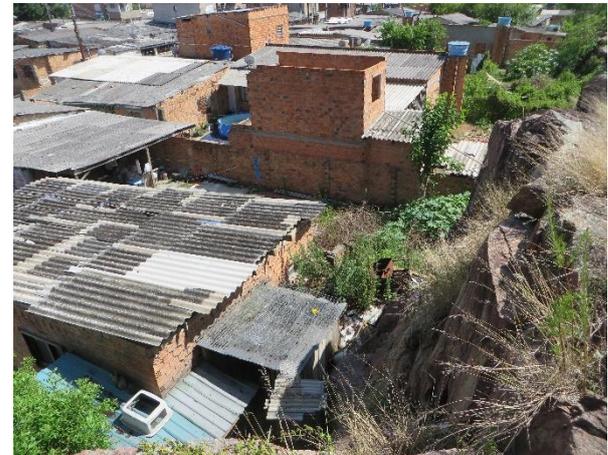
Figura 8. Invasão na base de talude rochoso e fraturado de antiga extração de granito (SR_56).

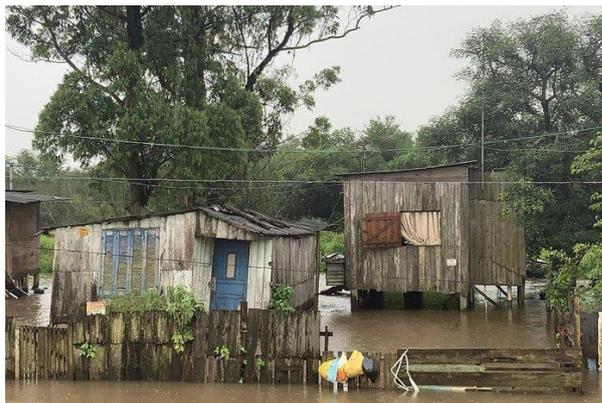
Figura 9. Inundação na Ilha das Flores em nov/2019 (SR_038).

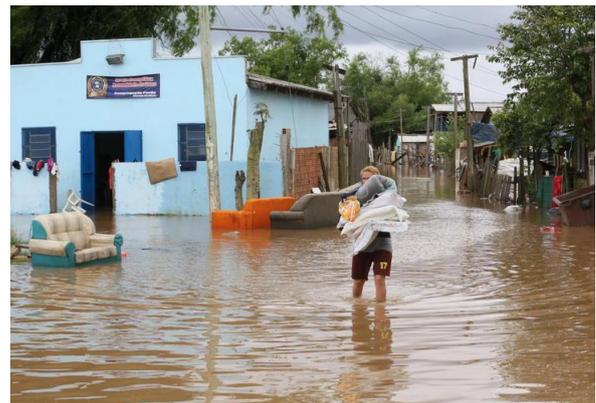
Figura 10. Inundação na Ilha do Pavão em out/2015 (SR_041).

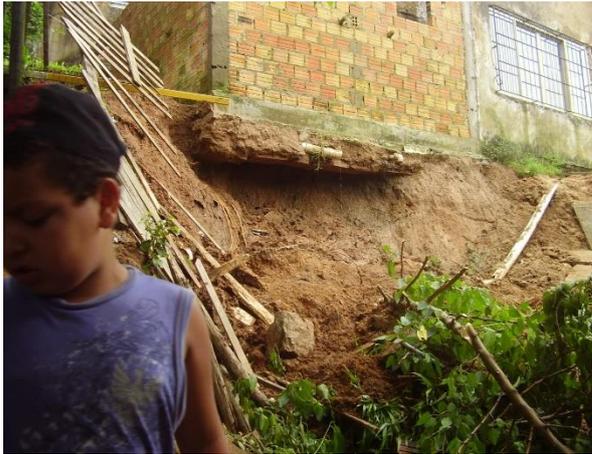
Figura 11. Base de residência erodida pela força das ondas do Lago Guaíba no bairro Serraria. Imagem: Lindomar Constante / Defesa Civil de Porto Alegre.

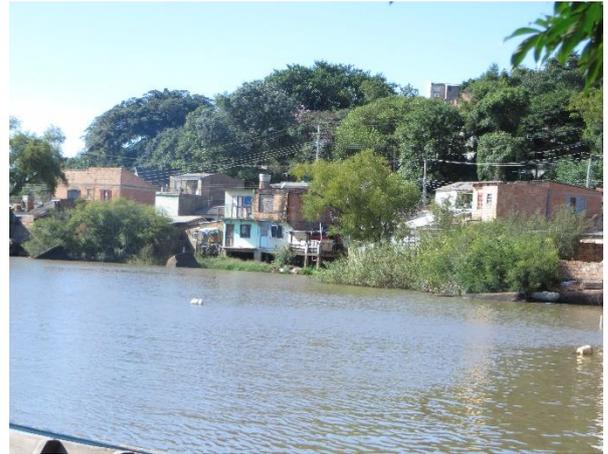
Figura 12. Residências construídas na margem do Lago Guaíba atingidas pela inundação lenta e gradual (SR_12).

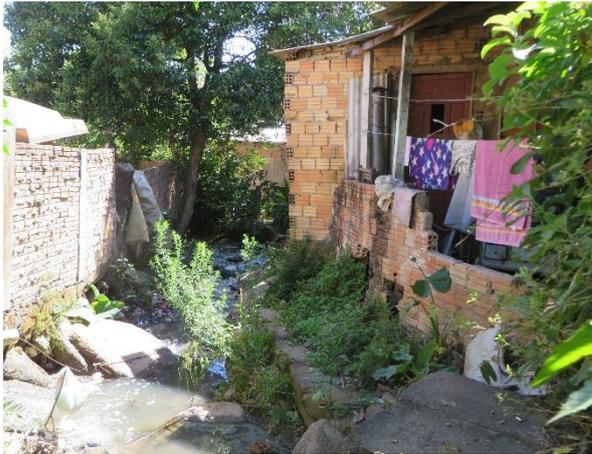
Figura 13. Residência construída no leito do canal (SR_55).

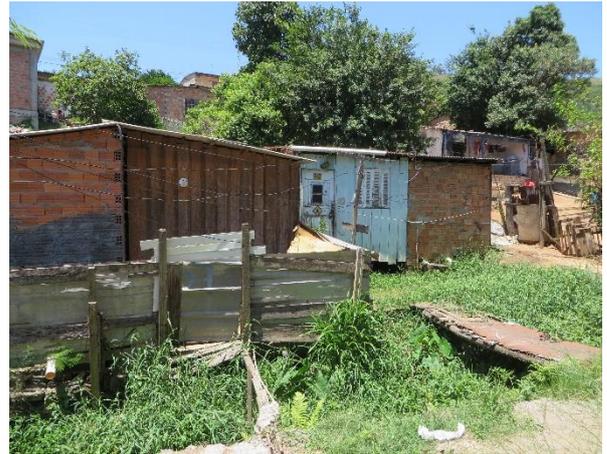
Figura 14. Construção de acessos sobre o arroio atuam represando o fluxo da água (SR_51).

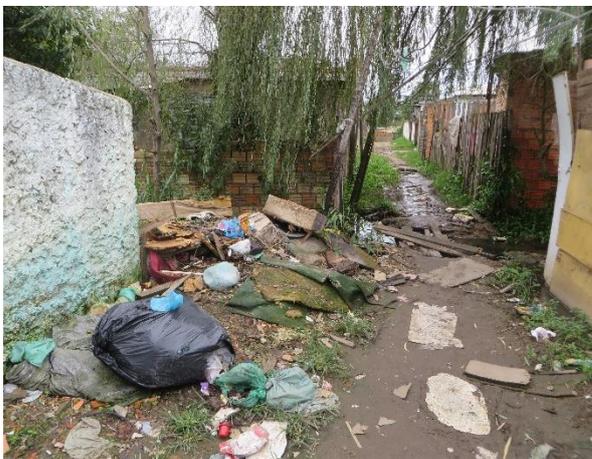
Figura 15. Entulhos e lixo descartados irregularmente na margem do canal (SR_06).

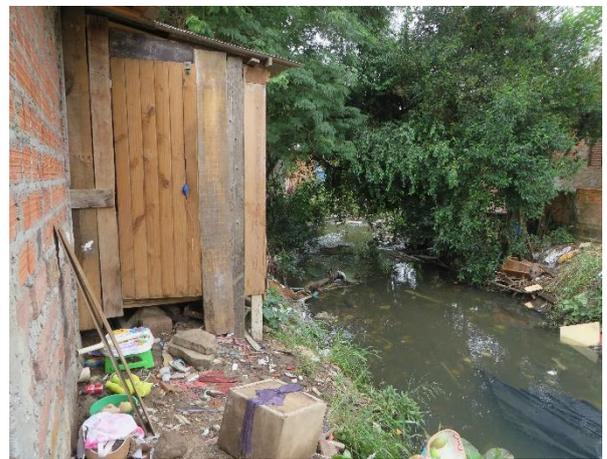
Figura 16. Residências e descarte de lixo na margem do Arroio Passo das Pedras (SR_76).

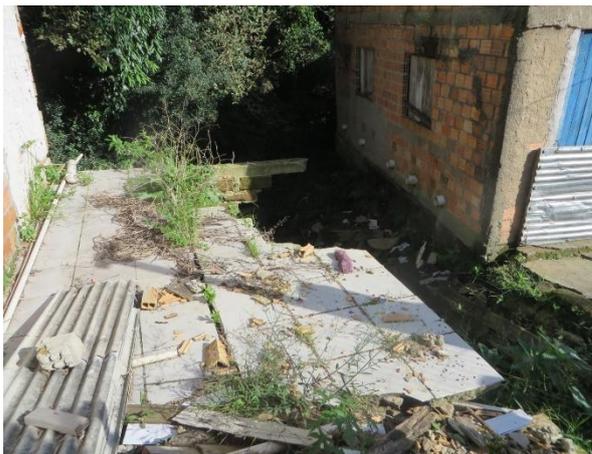
Figura 17. Residência destruída, concebida originalmente sobre o leito do arroio no Bairro Bom Jesus (SR_110).

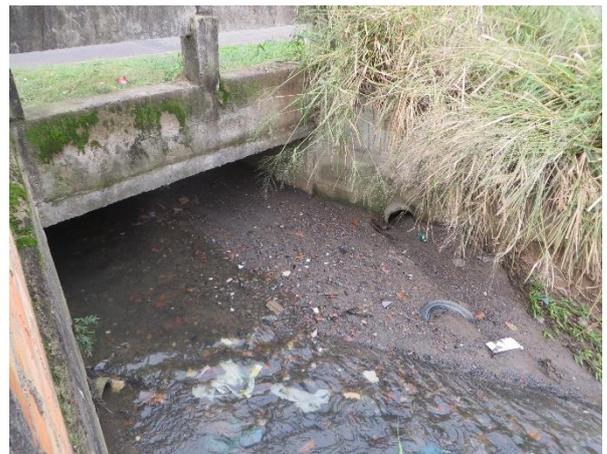
Figura 18. Assoreamento do Arroio Taquara, propiciando evento de inundações esporádicas (SR_27).
