LAUDO TÉCNICO CONCLUSIVO

Avaliação das Condições Físicas da Barragem Lomba do Sabão

LAUDO TÉCNICO CONCLUSIVO - BARRAGEM LOMBA DO SABÃO: AVALIAÇÃO DAS CONDIÇÕES FÍSICAS DA BARRAGEM LOMBA DO SABÃO

Preparado para:
DMAE - DEPARTAMENTO MUNICIPAL DE ÁGUA E ESGOTOS
Porto Alegre - RS

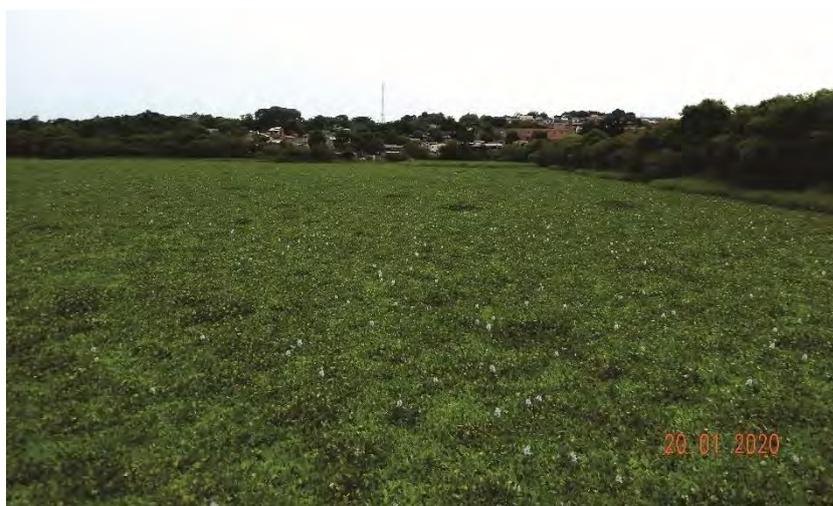
Ressalta-se que a curva apresenta valores relativamente superestimados, visto o processo de eutrofização do reservatório (Foto 2) com grande quantidade de vegetação aquática.

Foto 2 - Reservatório da Barragem Lomba do Sabão. Data: 20/01/2020.

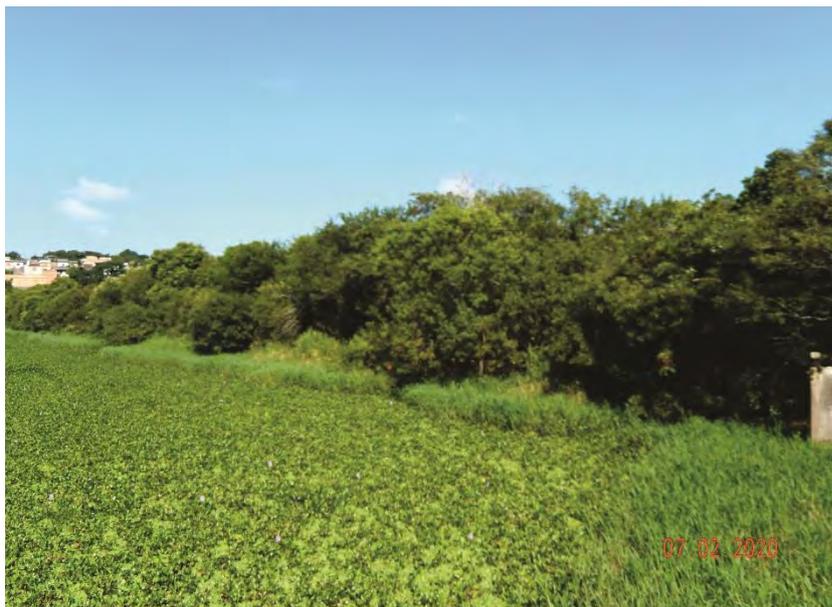
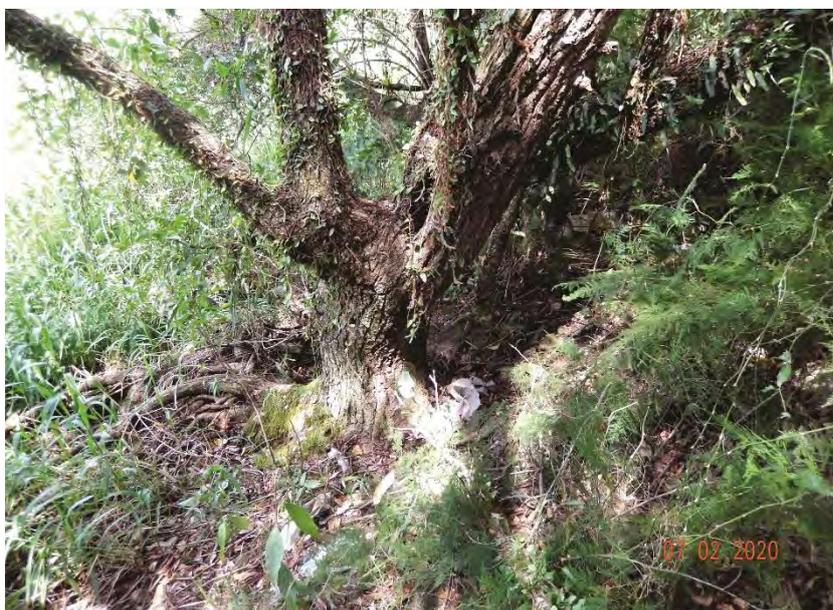
Presença de vegetação natural da área, de forma excessiva por toda extensão do barramento de aterro, seja no talude de montante e jusante, com vegetação de grande porte estabelecida. Na Foto 7 pode ser visualizada uma vista do talude de montante do barramento e, na Foto 8, consta uma vegetação de grande porte no talude de jusante, sendo uma árvore com tronco de diâmetro aproximado de 90 cm, retratando as condições atuais do barramento tomado por vegetação.

Foto 7 - Vista do talude de montante do barramento tomado por vegetação. Data: 07/02/2020.

Foto 8 - Vegetação de grande porte localizada no talude de jusante. Data: 07/02/2020

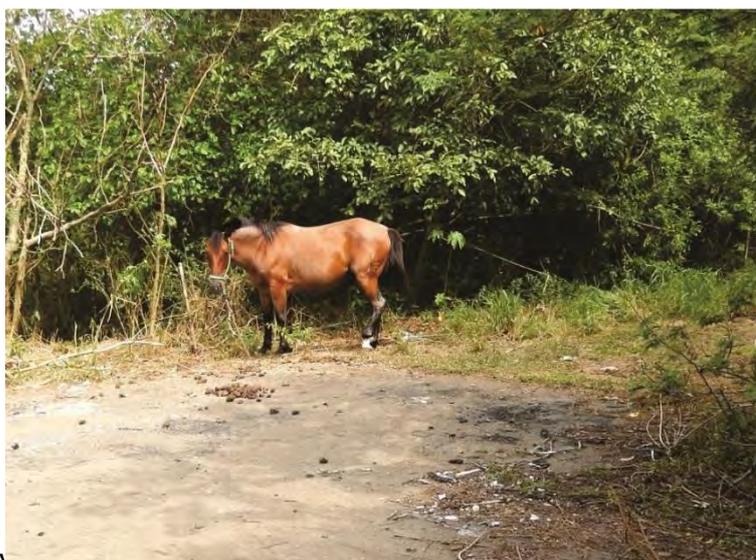
Buracos, túneis e cavernas são causados por tocas de animais, formigueiros. O *habitat* do Parque Saint'Hilaire, com diversos tipos de plantas e árvores, além da proximidade com o corpo hídrico do reservatório, potencializa a procriação animais e insetos. Na vistoria do dia 07/02/2020 constatou-se a presença de animais (Foto 9), com a localização da Figura 17.

Foto 9 - Acesso livre de animais nas dependências do barramento. Data: 20/01/2020.

Formigueiros, tocas e túneis produzidos por animais podem ser perigosos, devido ao enfraquecimento do aterro e, principalmente, a facilidade de infiltração da água da chuva, propiciando eventuais fenômenos de erosão interna.

Controlar a população de animais e insetos para prevenir maiores danos e eliminar habitats favoráveis ao desenvolvimento de espécies nocivas. Nesse caso, o cercamento do local deve ser projetado e executado para desencorajar as atividades de animais na região do maciço. Além disso, os moradores do entorno do barramento estão localizados próximos da estrutura e não existe nenhuma barreira física para restrição de acesso.

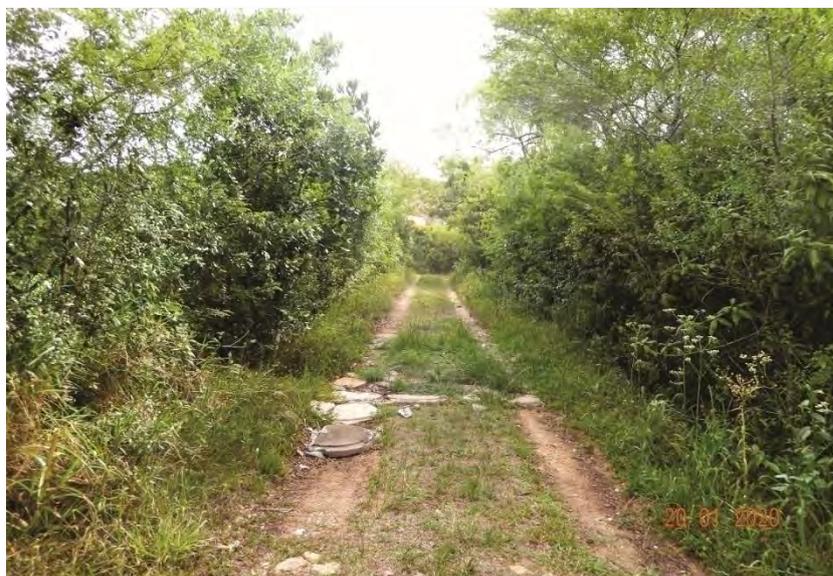
Formação de trilhas ao longo da crista do barramento em sua totalidade de 340,00metros de comprimento de taipa

Foto 10 - Trilhas ao longo da crista do barramento. Data: 20/01/2020.

Ajudam no processo de deterioração da superfície da crista, pois permitem a acumulação de água sobre a barragem, podendo causar a saturação do maciço.

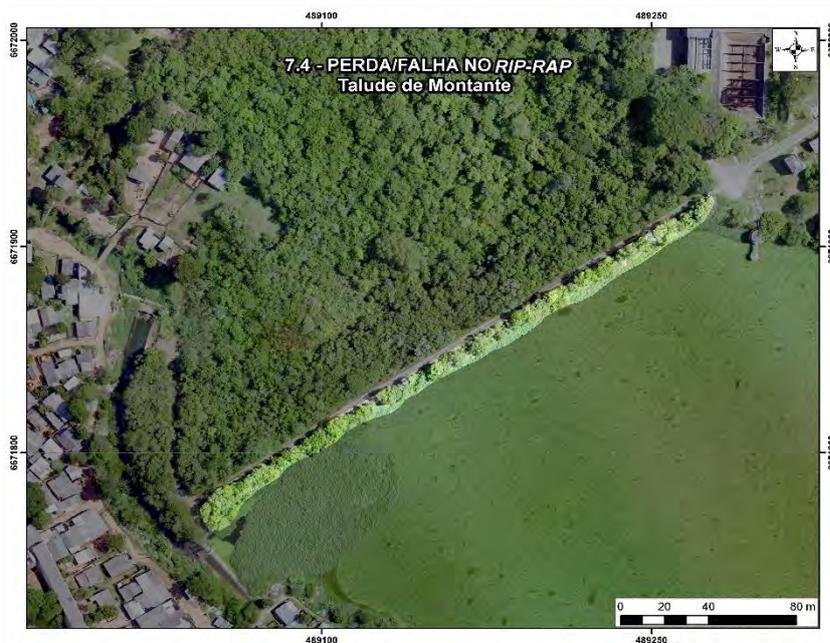
Figura 19 - Localização da manifestação patológica 7.4.

Há relatos de furtos de partes das rochas que compõem o rip-rap por meio do acesso de terceiros no interior do barramento, facilitado pela falta de cercamento e vigilância do local. Também há a possibilidade de falha na colocação e posicionamento do material ou granulometria deficiente, facilitando o escorregamento.

Após a remoção de vegetação, recolocar o rip-rap de acordo com a especialidade. Nesse caso, devem-se fazer as recargas e regularização do material de proteção, além da substituição dos materiais que estiverem degradados, com enrocamento de rochas de diâmetro médio de 40 centímetros.

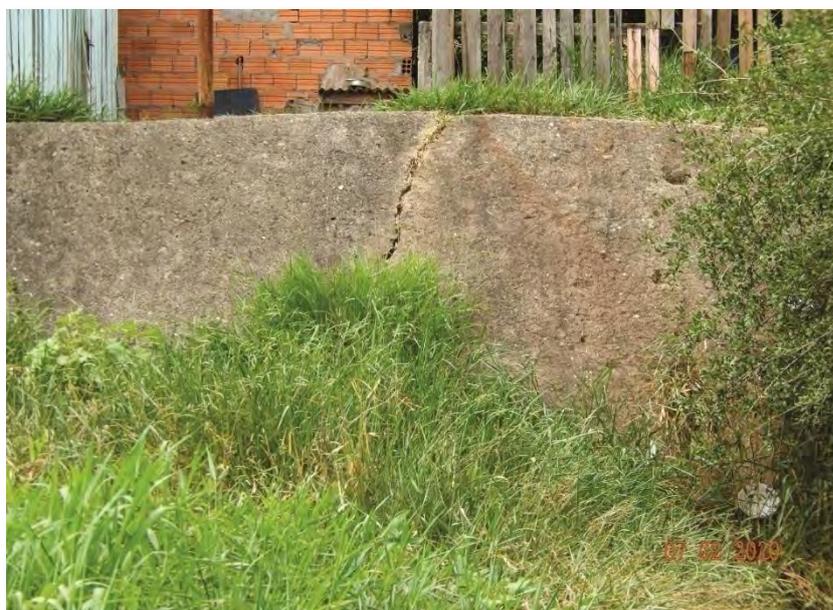
Considerada a manifestação patológica mais frequente em barragens, as fissuras subverticais foram localizadas nas estruturas de concreto de ambas as ombreiras do vertedouro com espessura média de 3,0 cm (Foto 11) e na laje de concreto armado da margem direita do trecho médio do canal de descarga com espessura média de 1,0 cm (Foto 12), sendo ambas em direção transversal, sem avanço ao talude de terra e classificadas como rachaduras.

Foto 11 - Fissura na ombreira esquerda do vertedouro. Data: 20/01/2020.

Em ambos os casos as fissuras podem ter origem térmica na variação diária de temperatura, com a expansão/retração do material ou por transferência de tensões no solo de recalques diferenciais.

Em ambos os casos as fissuras não tratadas tendem a evoluir em progressão pela falta de proteção e infiltração de água, podendo consolidar o colapso da estrutura do dispositivo, além da exposição do maciço de terra.

Para o tratamento pontual das fissuras deve-se efetuar a reparação por meio de remendos. Nesse caso, injeta-se epóxi para vedar as fissuras e restaurar a resistência do concreto. As fissuras, se não tratadas, podem induzir alterações químicas do concreto, degradando-o até a instabilidade estrutural.

Indica-se tratamento pontual nos locais de abertura das fissuras. As juntas não devem ter mais de 1 cm e devem ser seladas com asfalto ou outro material flexível. Limpar as juntas, substituir os materiais erodidos e selar as juntas. Drenar e preparar corretamente a fundação. Por fim, selar as juntas e fissuras com argamassa.

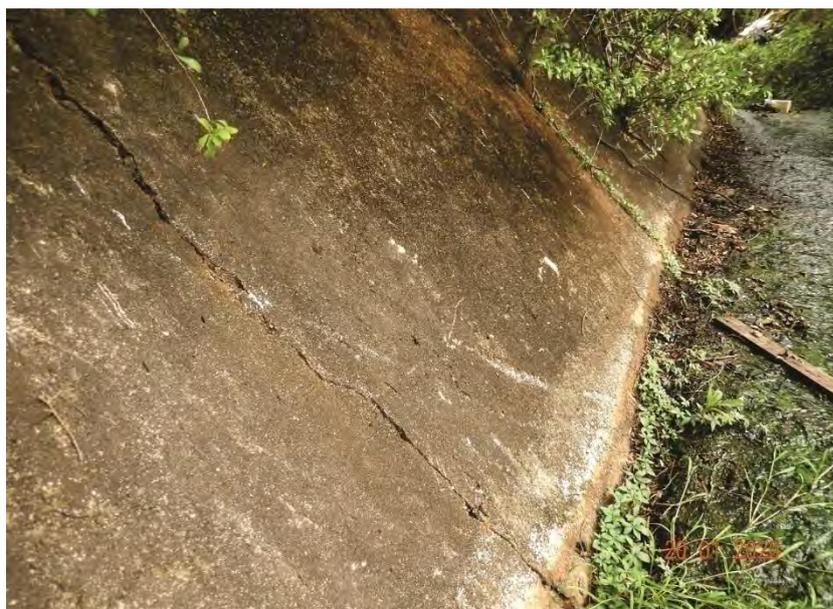
Foto 12 - Fissura no revestimento de concreto da margem direita do canal de descarga. Data: 20/01/2020.

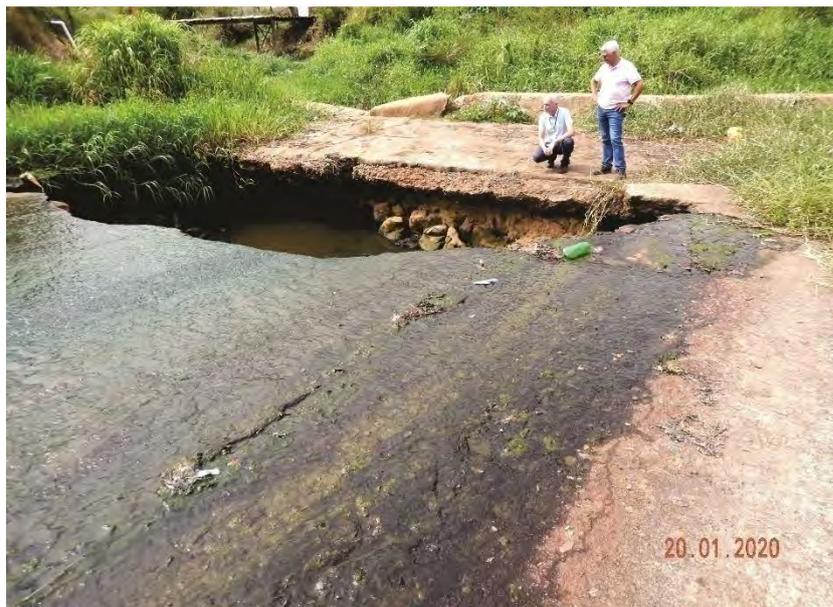
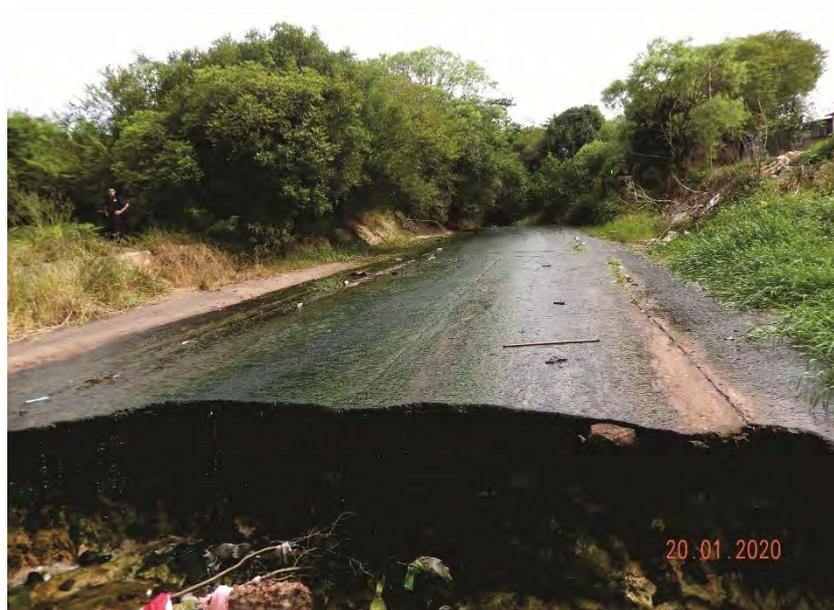
Ruptura do canal de descarga da barragem, no trecho de jusante próximo a soleira de concreto de dissipação de energia, com levantamento da fundação das lajes na bacia de dissipação.

Foto 13 - Vista de montante para jusante do trecho final do canal de descarga rompido. Data: 20/01/2020.

Foto 14 - Vista de jusante para montante do trecho final do canal de descarga rompido. Data: 20/01/2020.

A erosão do solo de base da laje do canal de descarga produziu o colapso da estrutura. A erosão do solo se deu, fundamentalmente, pela infiltração da água escoada nas juntas de dilatação em falha de impermeabilização e no provável mau funcionamento do dreno de fundo.

Recomenda-se a limpeza e remoção das vegetações ao longo do canal de descarga, assim como o tratamento das juntas de dilatação, com objetivo de evitar novas infiltrações em direção à bacia de dissipação.

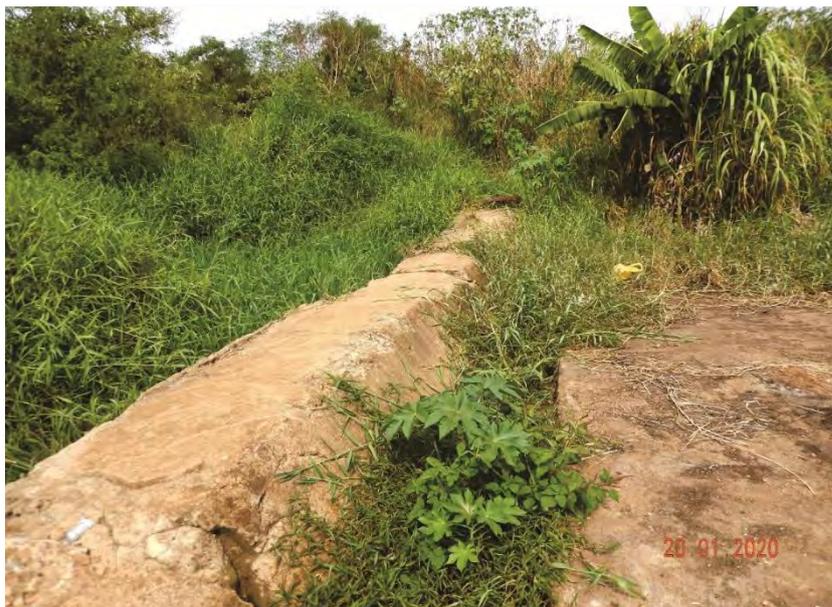
Além da ruptura no canal de descarga, a soleira de concreto que teoricamente deveria promover a dissipação de energia do escoamento proveniente do canal de descarga encontra-se tombada e danificada, conforme Foto 15.

Foto 15 - Soleira dissipadora de energia tombada e danificada. Data: 20/01/2020.

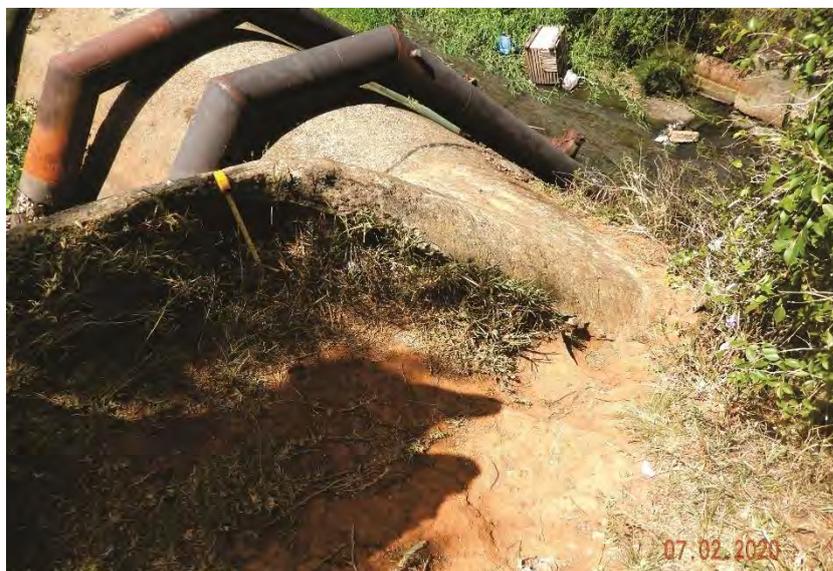
Sobre escavação do talude de apoio para a laje da ombreira direita do vertedouro, conforme Foto 16.

Foto 16 - Soleira dissipadora de energia tombada e danificada. Data: 07/02/2020.

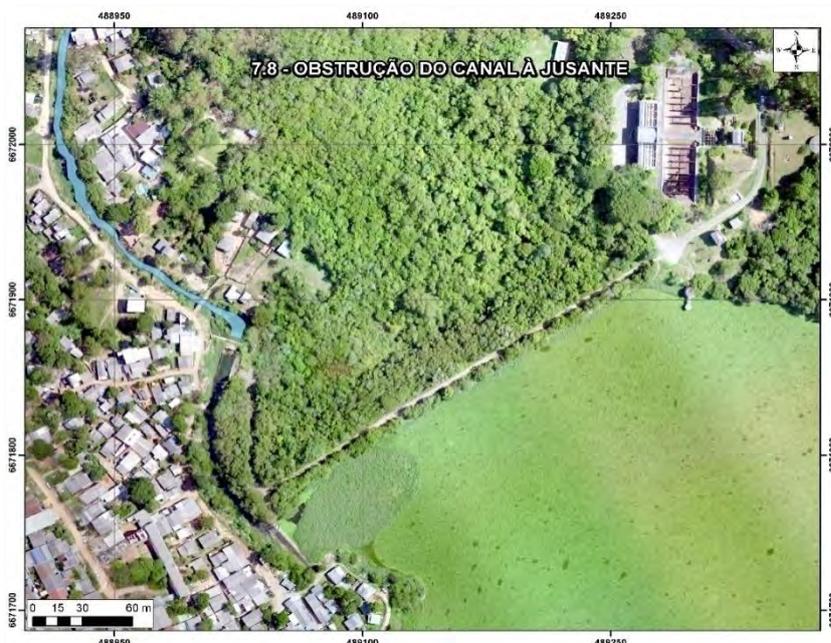
Figura 23 - Localização da manifestação patológica 7.8.

Obstrução do vale a jusante da Barragem Lomba do Sabão por ocupações irregulares. A localização dessa manifestação patológica encontra-se ilustrada na Figura 23.

Essa terapia não depende exclusivamente do empreendedor, pois o vale a jusante é de propriedade de terceiros e a responsabilidade pelas áreas invadidas, nesse caso, são dos municípios nos locais de área pública. A recomendação, visando à eficiência hidráulica e de segurança em caso de rompimento é a retirada das edificações que poderão ser afetadas pela onda de cheia derivante de uma possível ruptura da barragem. Para tal, recomenda-se fazer o inventário de ocupação do local para conhecimento e coleta de dados que auxiliam nas medidas de gerenciamento e conhecimento do dano.

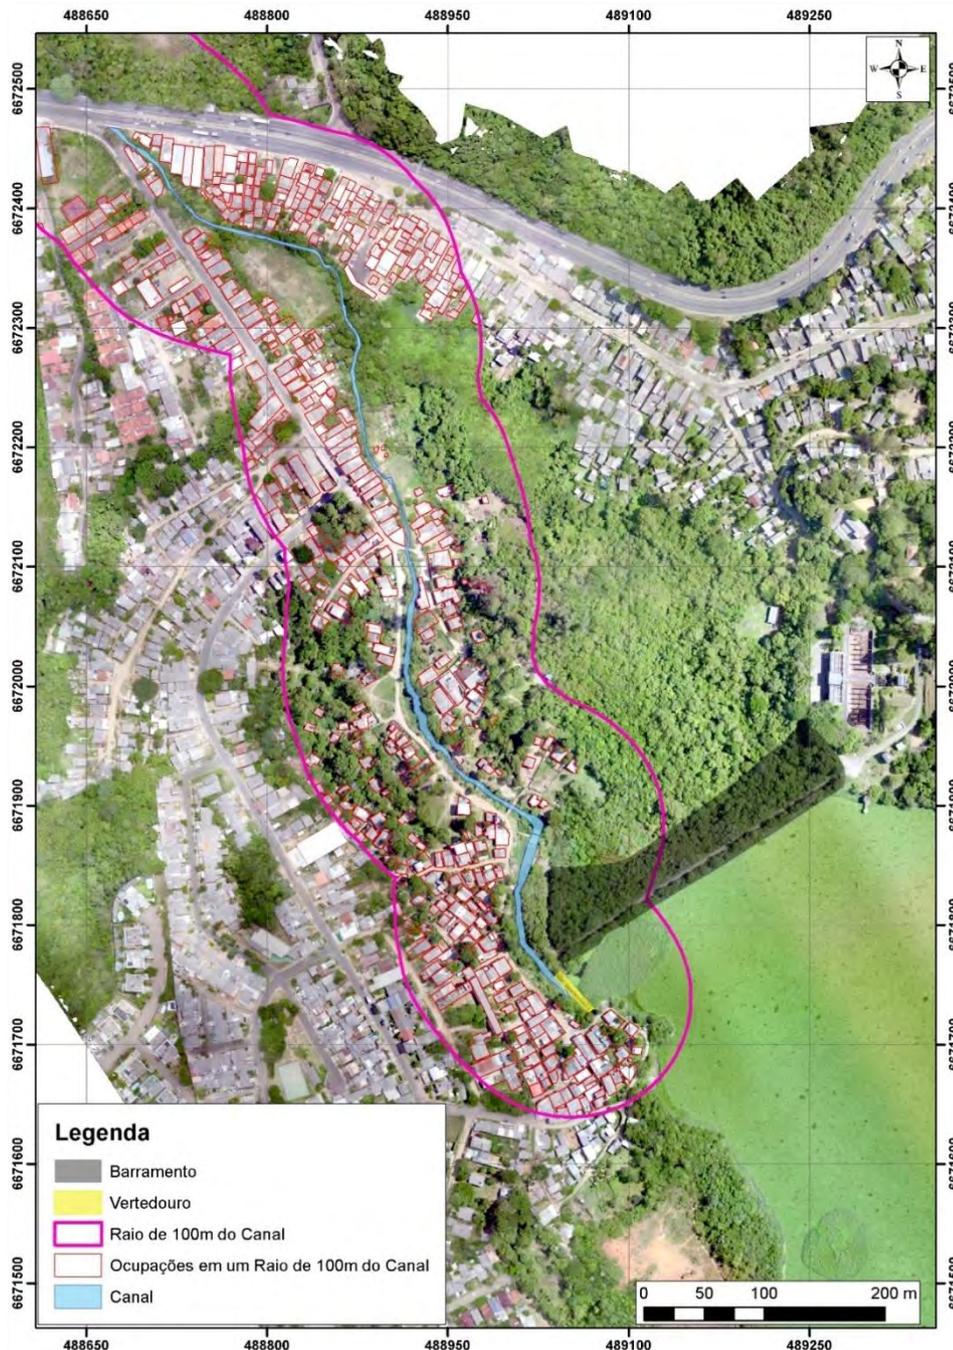
Em mapeamento pela imagem do drone, foram contabilizadas 471 residências em raio de 100 metros do canal à jusante do vertedouro, até a Avenida Bento Gonçalves, conforme Figura 24. A mancha urbana do entorno do barramento é predominantemente ocupada de forma irregular.

Figura 24 - Quantificação das residências no entorno do vale a jusante da barragem.

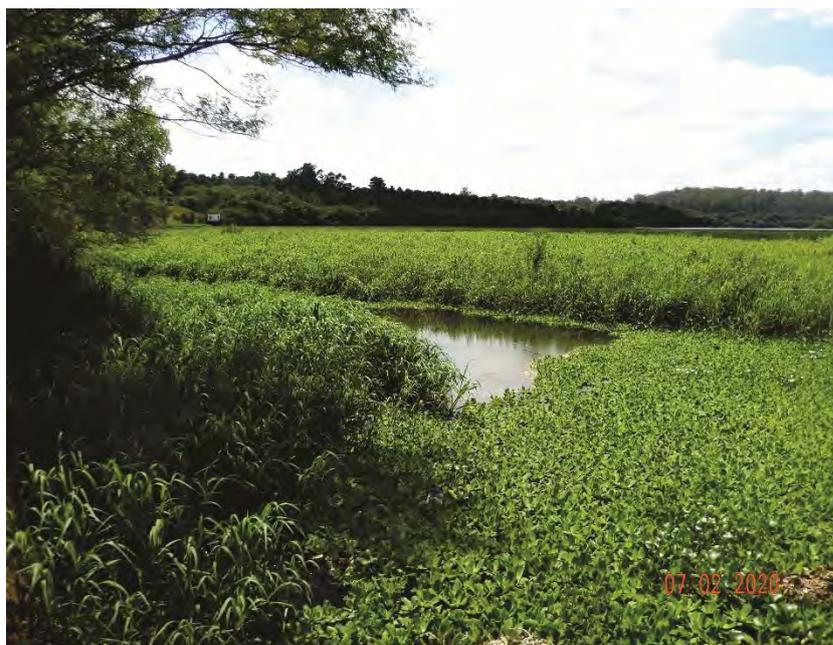
Quantidade excessiva de vegetação aquática do tipo macrófita ao longo de maior parte do espelho d'água do reservatório da barragem, conforme Foto 17.

Foto 17 - Espelho d'água tomado por macrófitas. Data: 07/02/2020.
