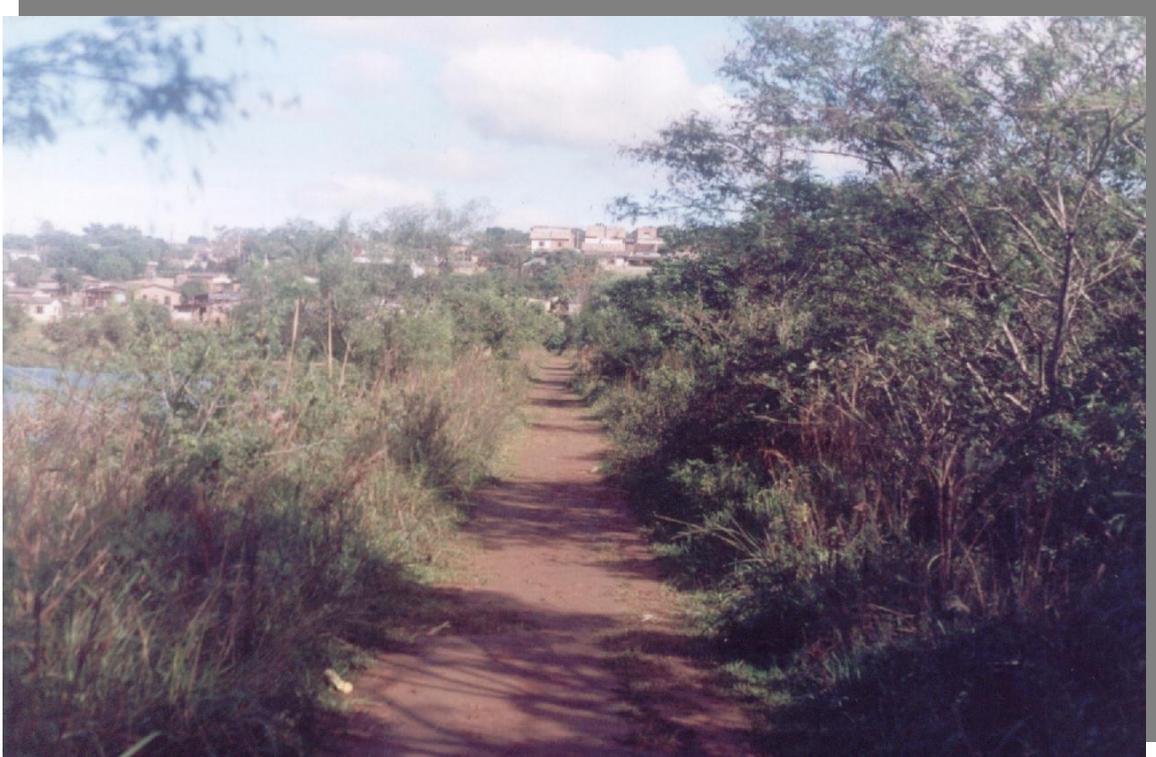
FOTO 1 – Vista do topo da barragem, tomada da ombreira direita, observar a densa vegetação nos taludes; e população na margem esquerda do lago.

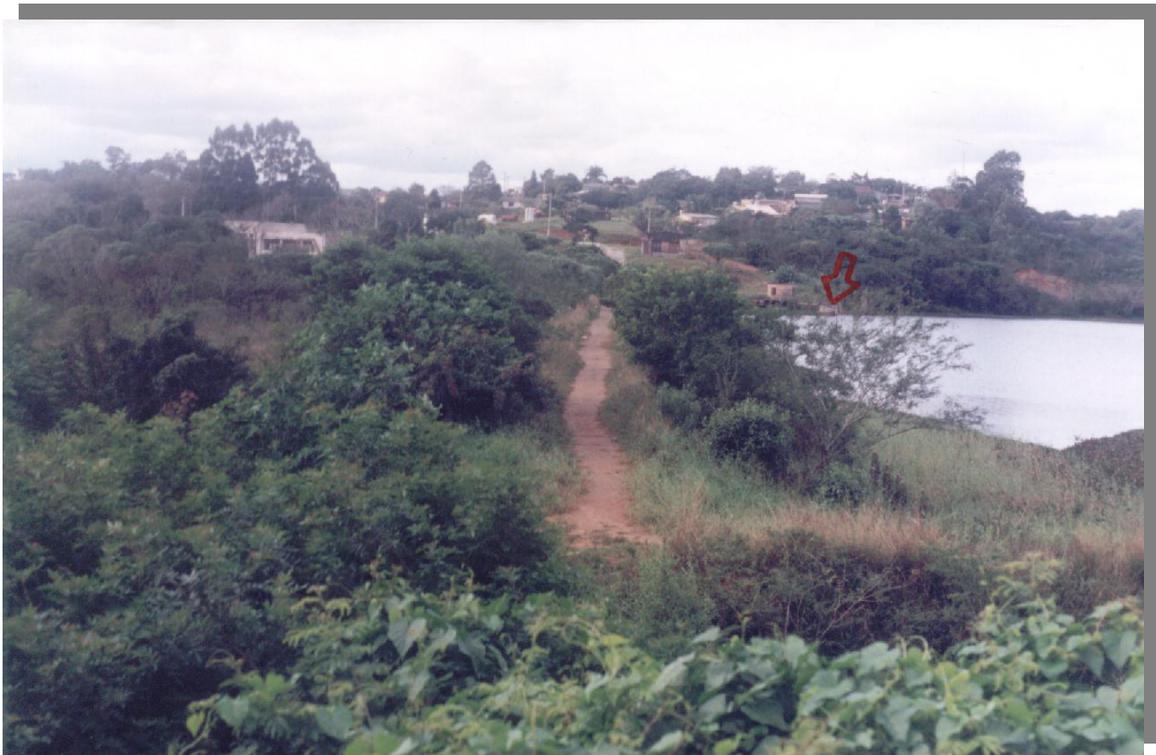
FOTO 2 – Vista do topo da barragem, tomada da ombreira esquerda, observar a densa vegetação nos taludes. A seta indica a posição da tomada D'água.

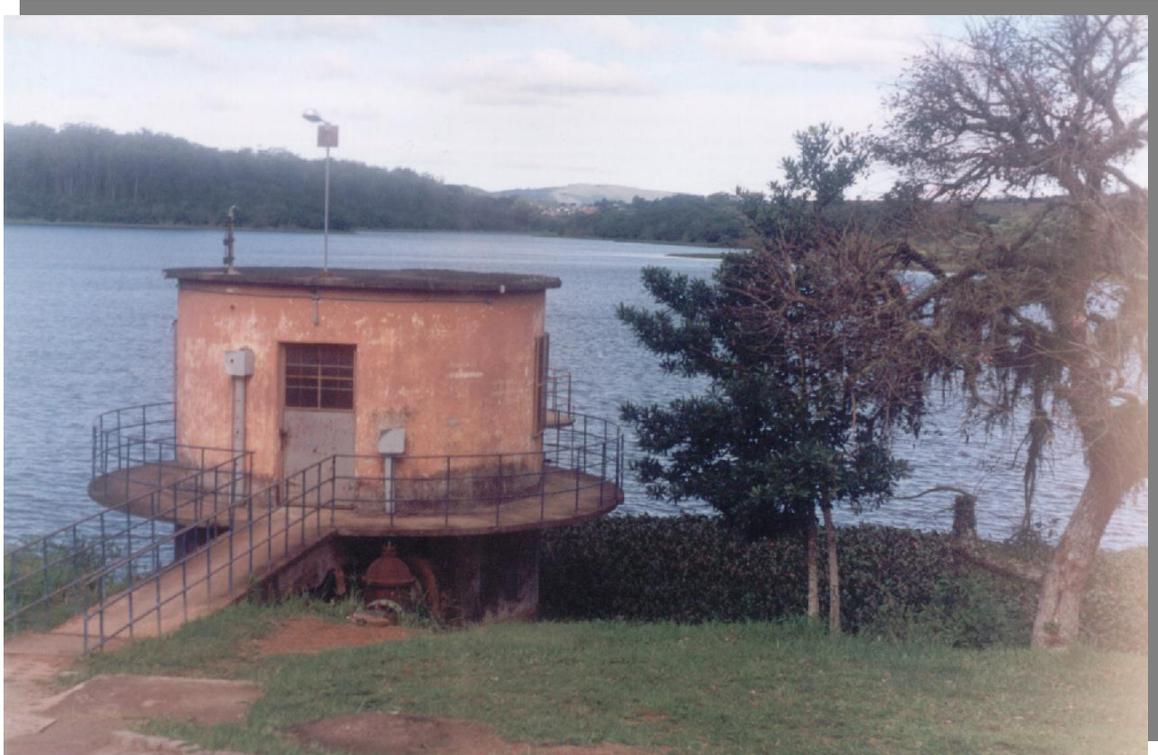
FOTO 3 – Vista da torre da casa de bombas, situada na margem direita do lago, próxima da barragem.

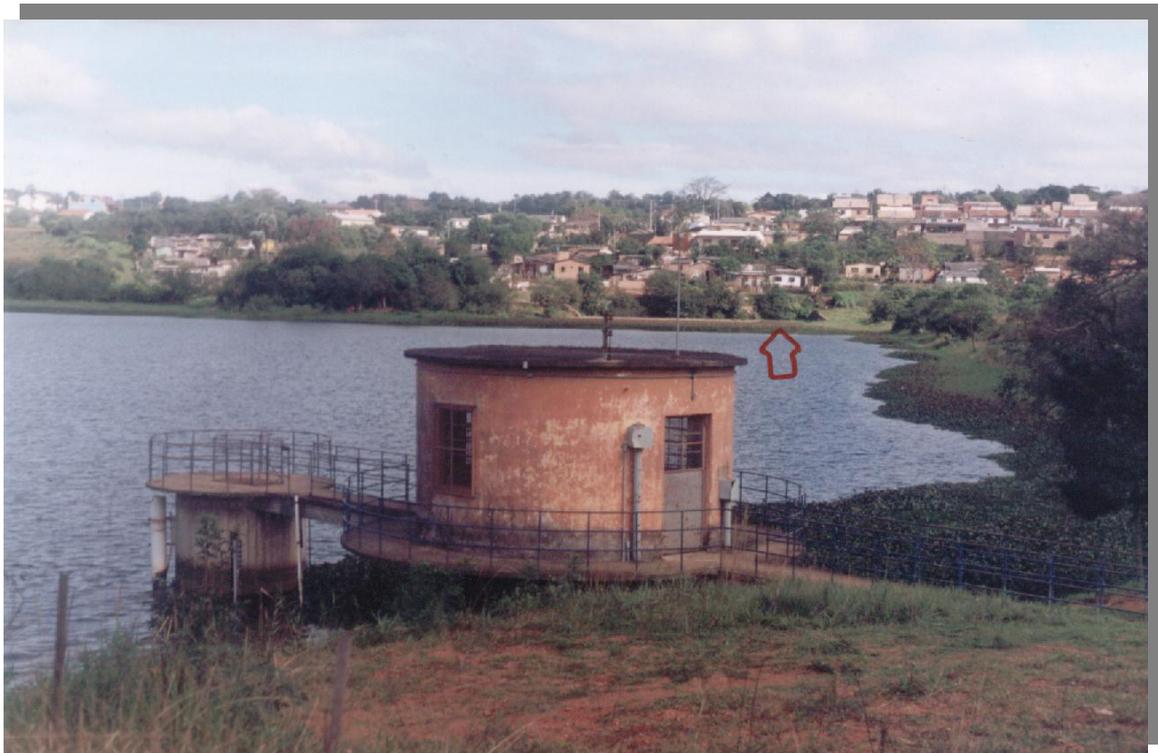
FOTO 4 – Vista da torre da tomada d'água à esquerda; e à direita, a torre da casa de bombas. A seta indica a localização do vertedouro, na margem esquerda, perpendicular à barragem.

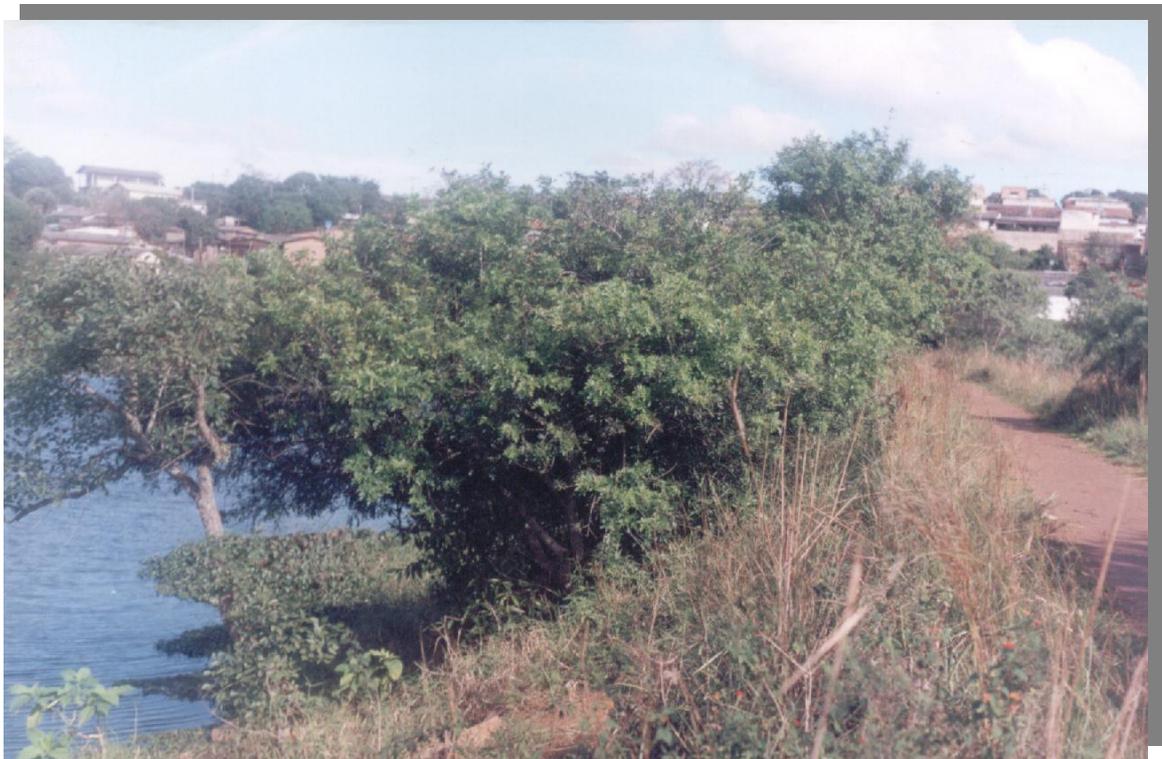
FOTO 5 – Vista do topo da barragem, com o lago a montante. Observar a densa vegetação.

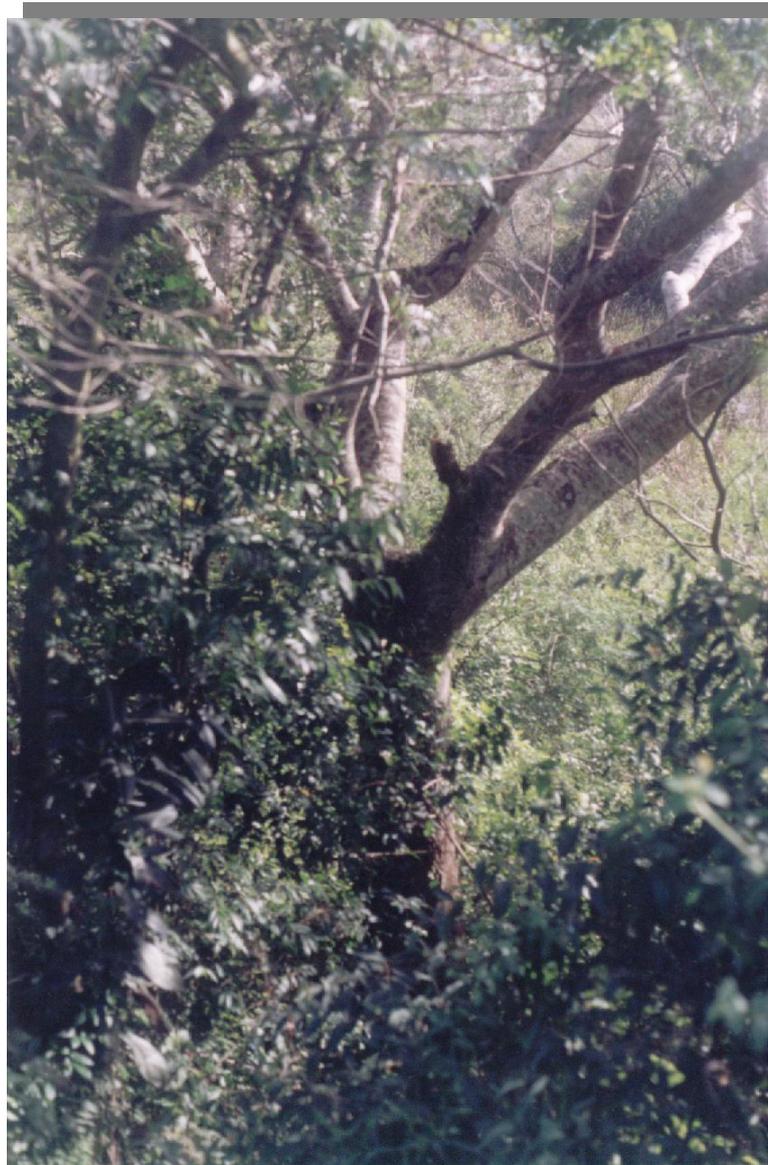
FOTO 6 – Árvore de grande porte, existente no talude de jusante, estaca 4+10m.

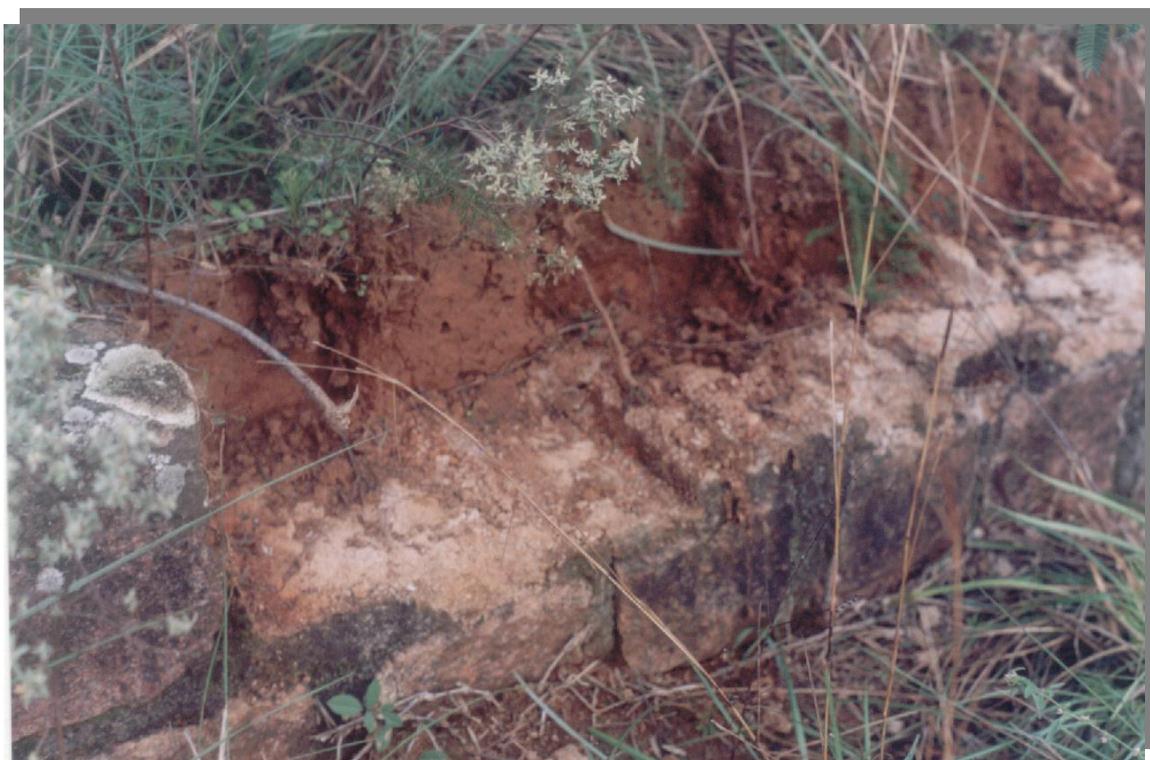
FOTO 7 – Detalhe do topo da barragem, tomada pelo lado de jusante, estaca 12 aproximadamente. Observar a recente retirada de pedras regulares de granito do muro, provocada por pessoas que circulam livremente pelo o local.

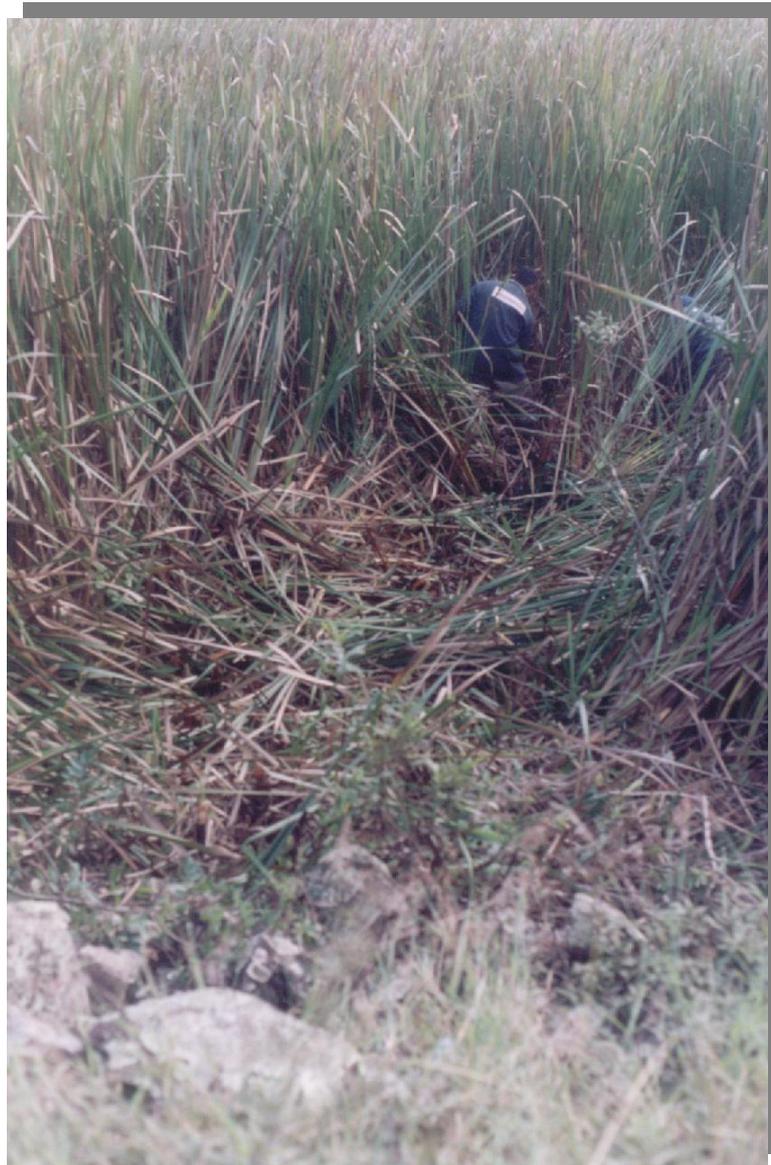
FOTO 8 – Vista do local alagado, e da vegetação de banhado, área próxima do pé de jusante da barragem.

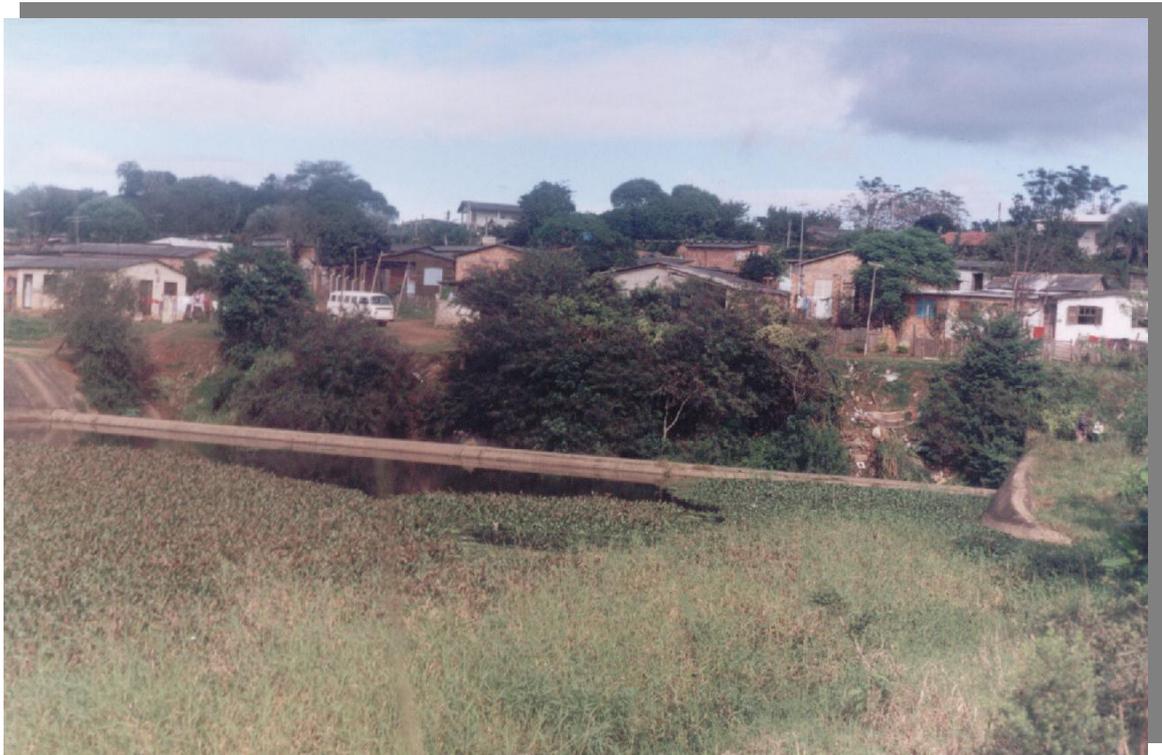
FOTO 9 – Vista de montante do vertedouro, e as casas da população que se localiza após o canal de descarga. Ao longo da margem deste canal, ocorre depósito de lixo e esgoto doméstico “in natura”.

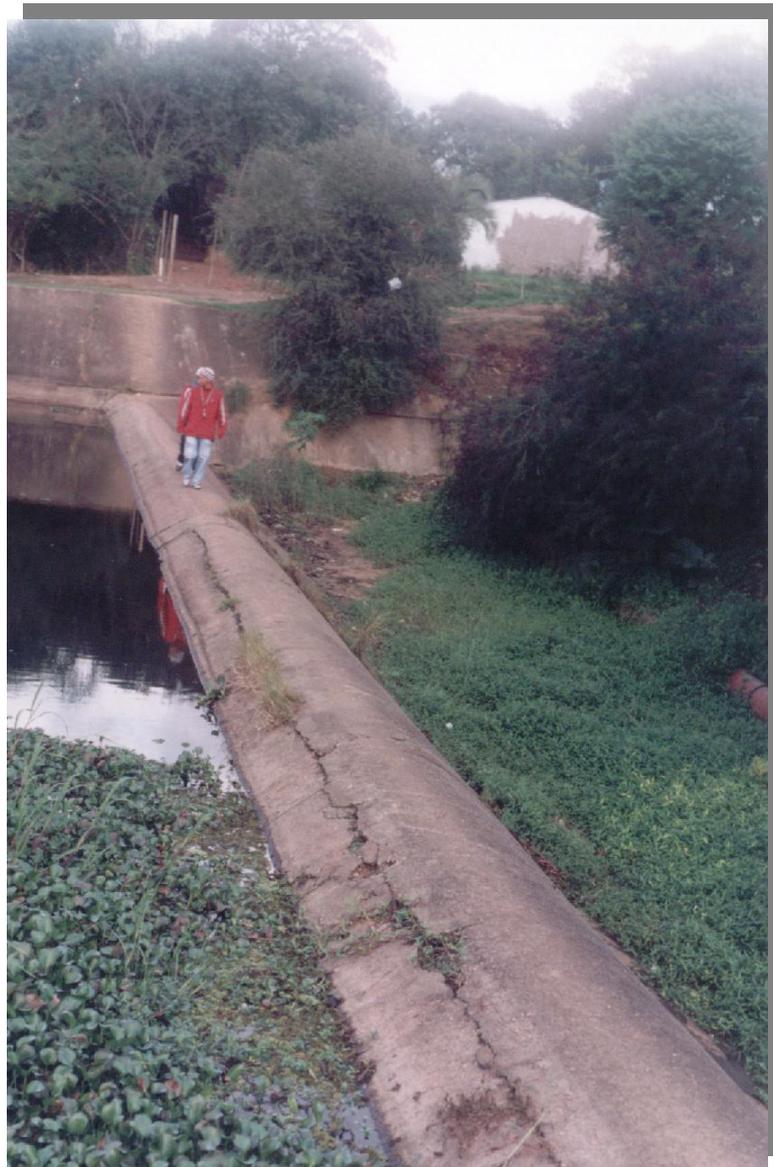
FOTO 10 – Vista da crista do vertedouro o qual serve também de passagem entre a barragem e a vila mencionada. Observar trincas na soleira, e detritos nas lajes do canal.

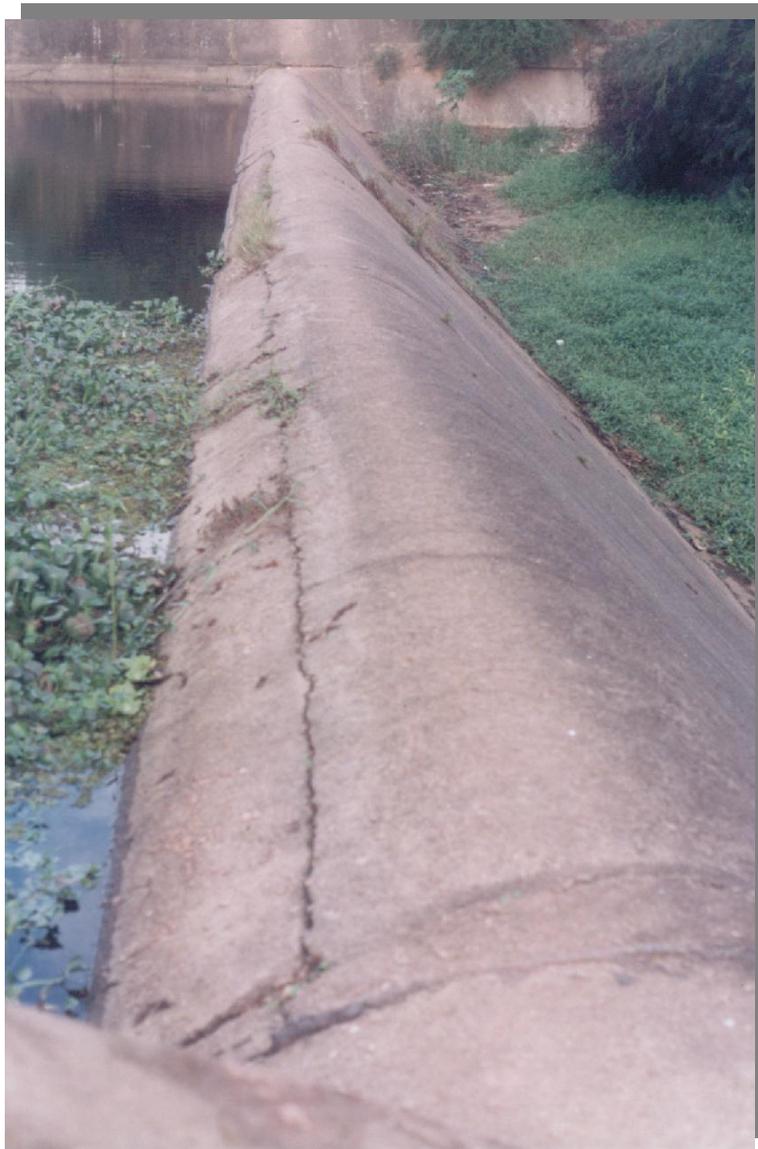
FOTO 11 – Vista superior do vertedouro. Observar fissuras e falhas no revestimento de concreto que em alguns pontos são de centímetros. Estas trincas parecem ter origem em juntas frias de concretagem.

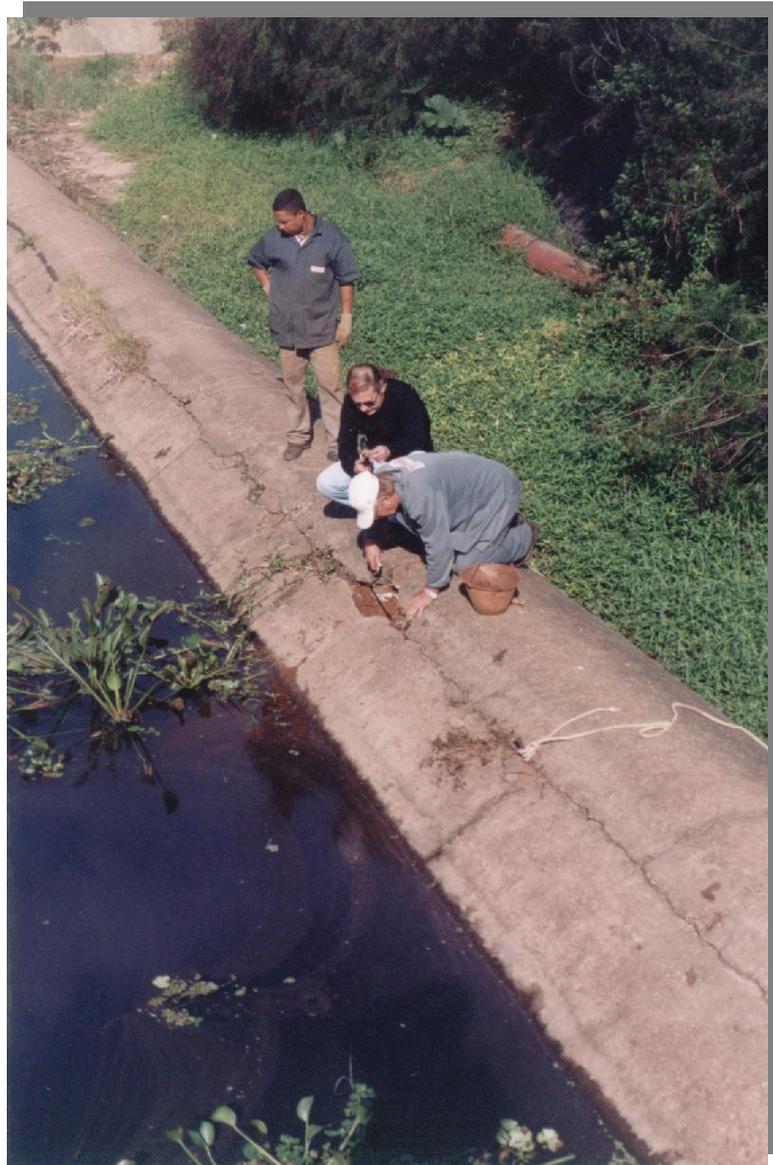
FOTO 12 – Vista superior do vertedouro. Local de inspeção de ocorrência de fissura no solo, que não se confirmou; e de medida da espessura do revestimento do concreto.

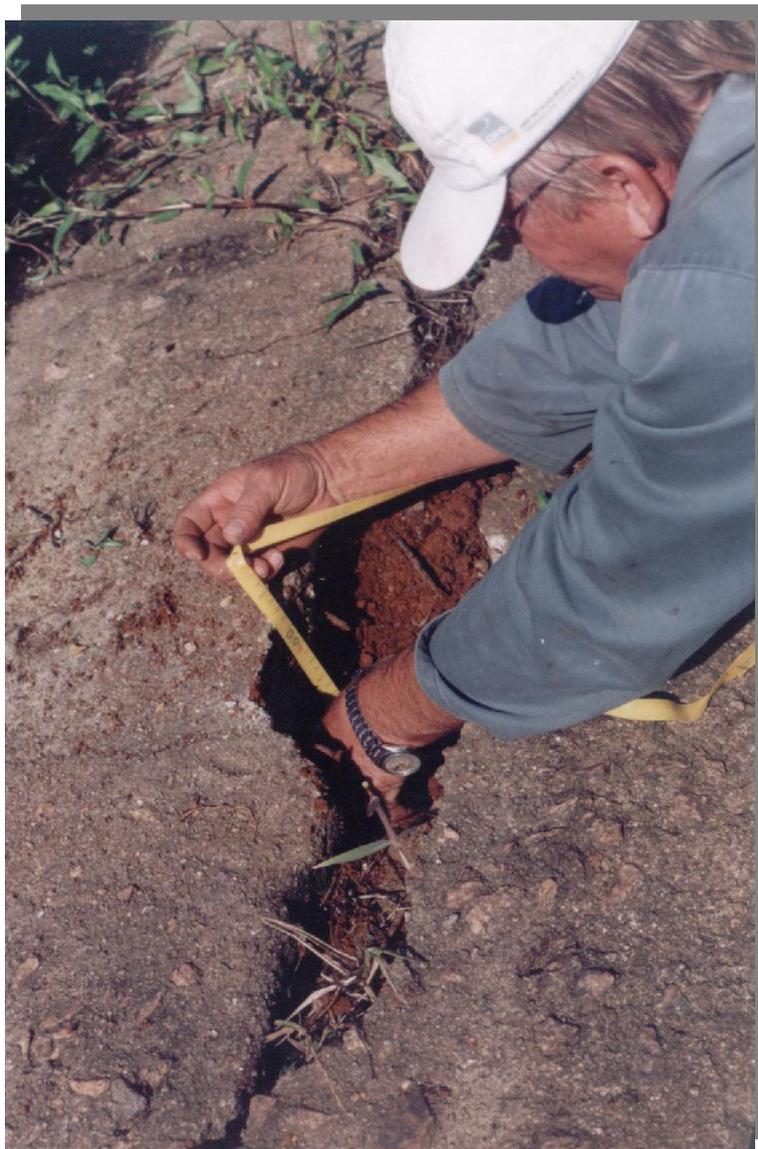
FOTO 13 – Crista do vertedouro. Investigação se havia existência de fissuras no aterro, e medida da espessura do revestimento de concreto.

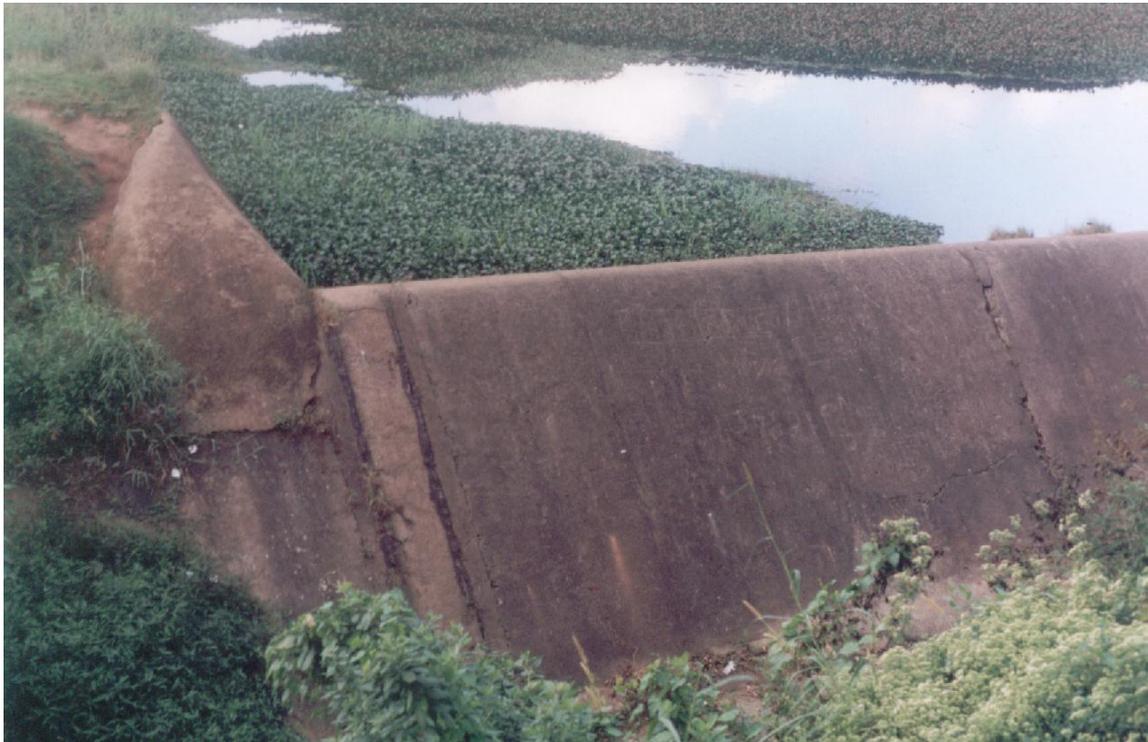
FOTOS 15 E 16 – Estas fotos mostram as faces de jusante do vertedouro. Observar as juntas de concretagem e as falhas no revestimento de concreto.

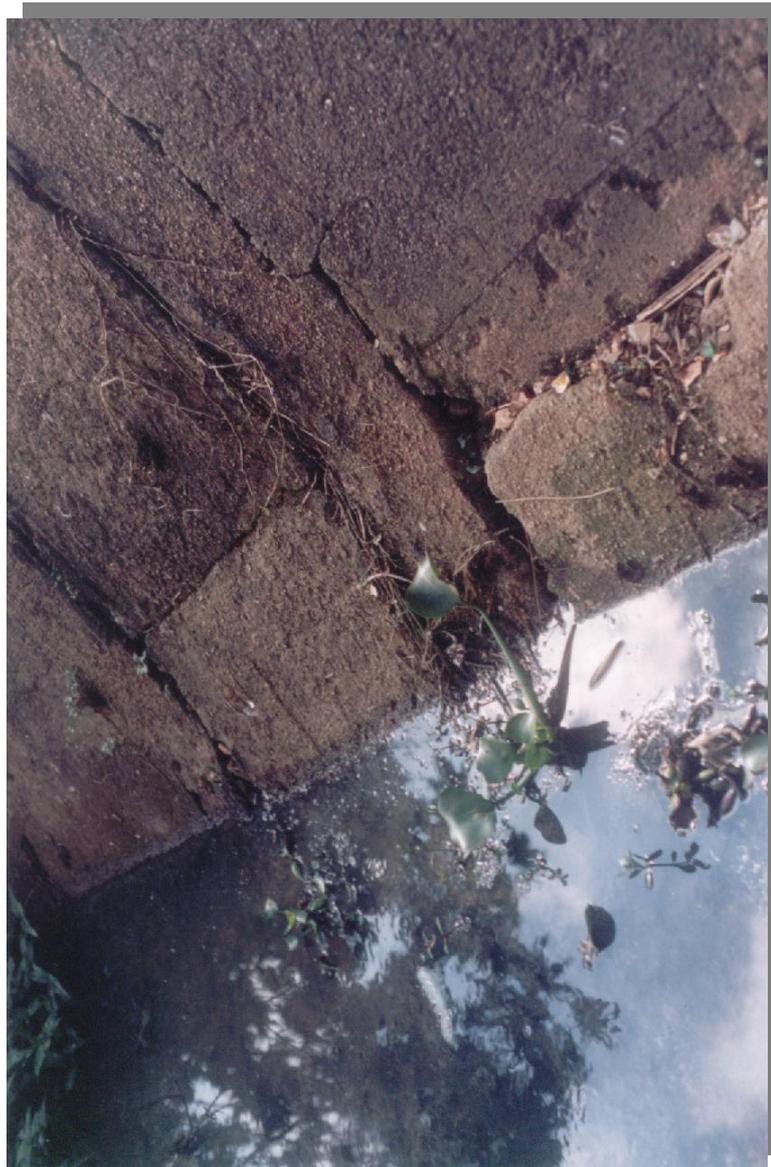
FOTO 17 – Vista do trecho final do vertedouro, no encontro com o canal de descarga abaixo, contendo esgotos.

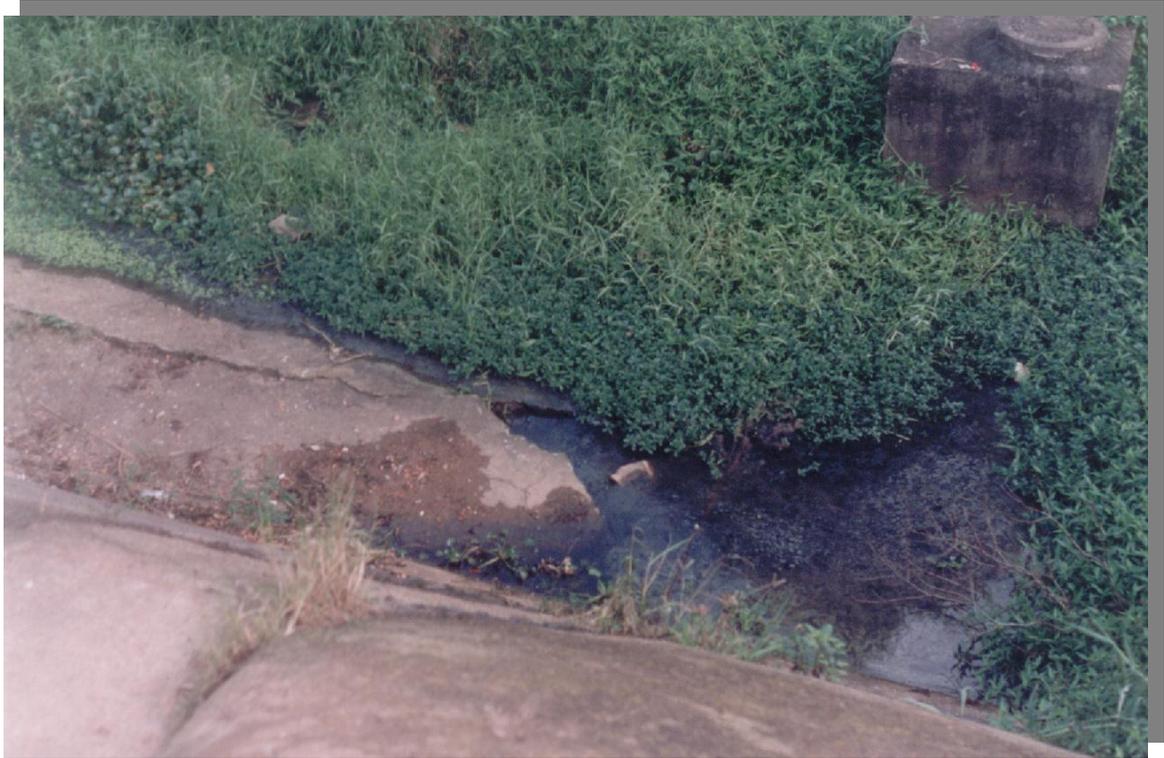
FOTO 18 – Vista do trecho final do vertedouro. Com detalhes da falta do revestimento de concreto do piso do canal. Em ambas as fotos, nota-se que o líquido existente é esgoto “in natura”.

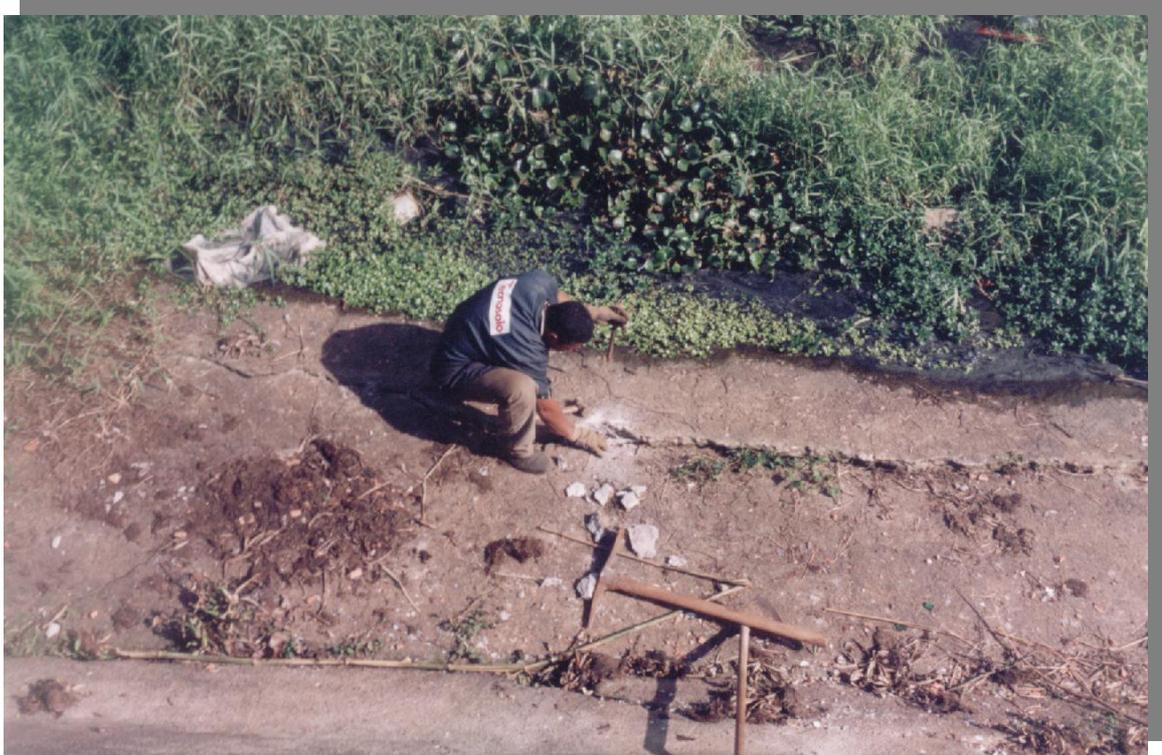
FOTO 19 – Prospecção na laje de fundo do canal extravasor, que apresenta deformações e levantamento.

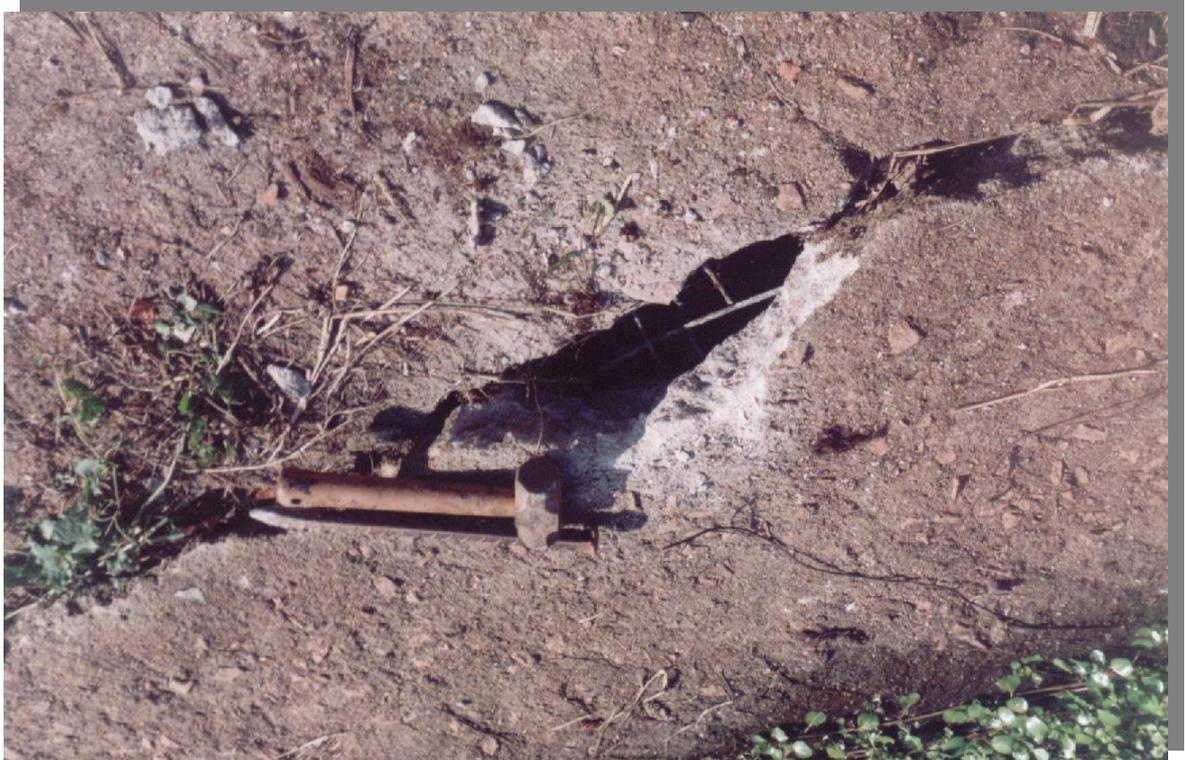
FOTO 20 – Local acima descrito, com investigação da medida da espessura do revestimento da laje de concreto, e sua ferragem.

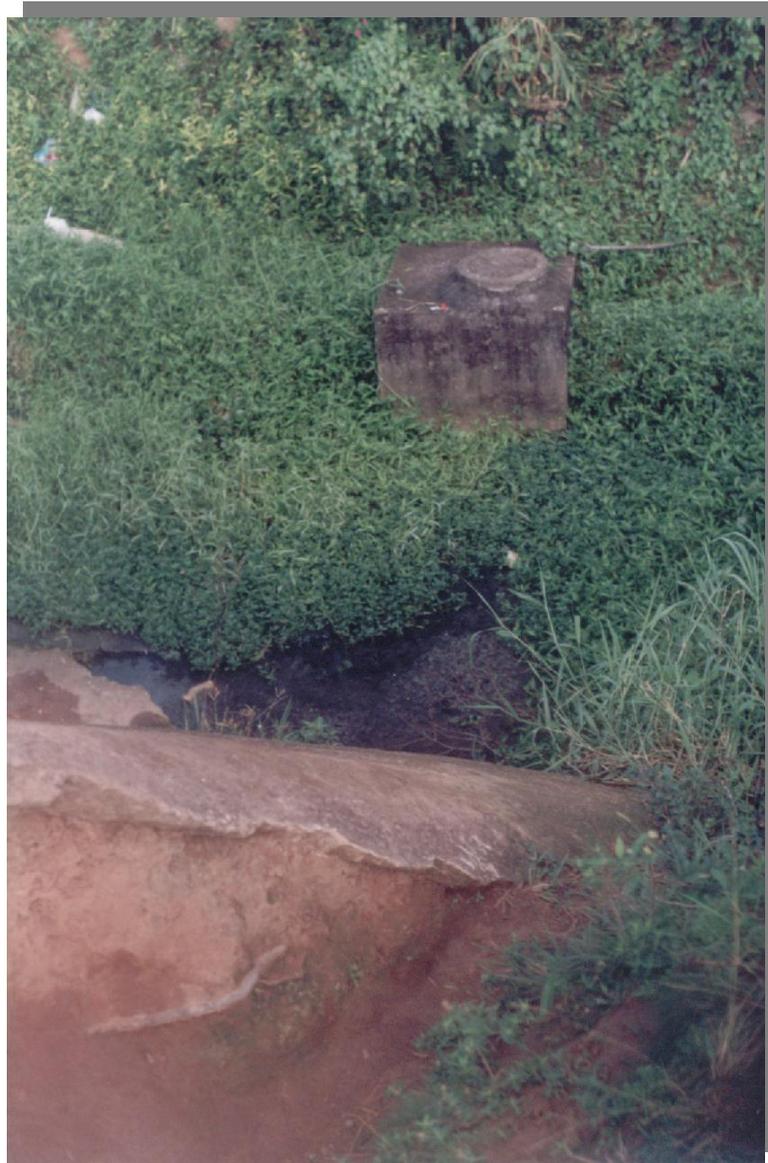
FOTO 21 – Vista superior das erosões atrás do muro direto do vertedouro. Erosões provocadas pela passagem de pessoas e água de chuva.

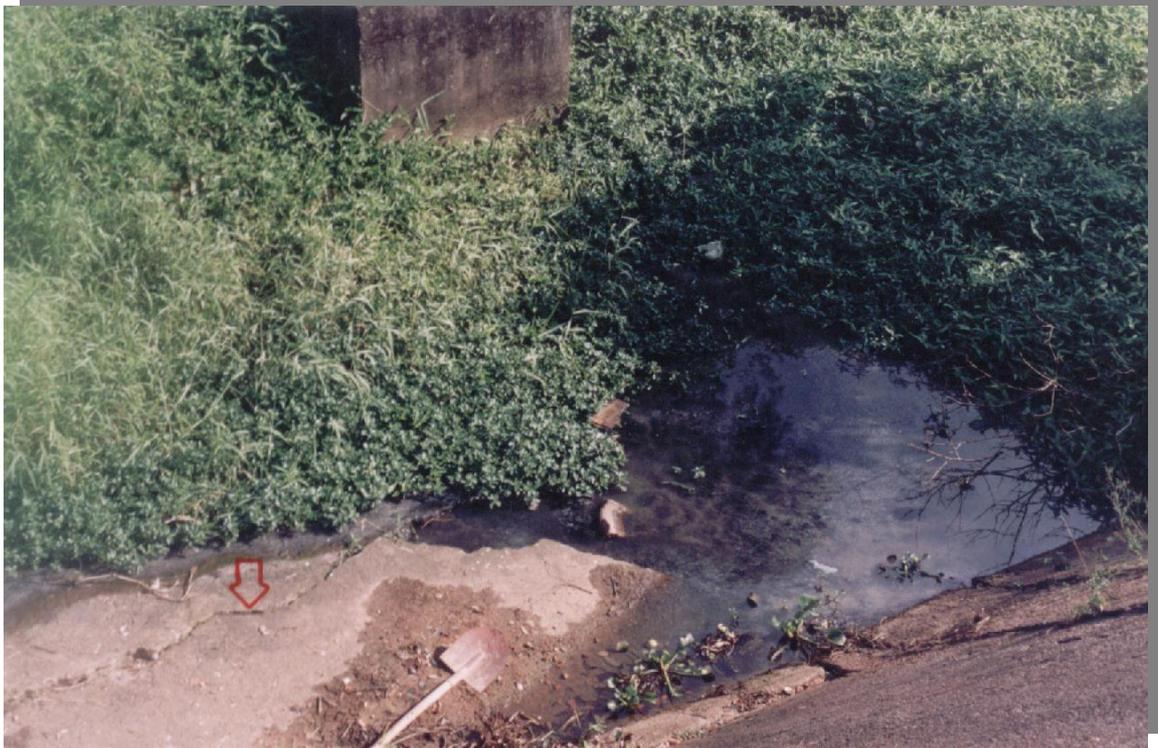
FOTO 22 – Vista superior da laje de fundo do canal de descarga. A seta mostra a laje levantada, e na seqüência, a falta da própria laje. Ao fundo, poço-de-visita da canalização de esgoto existente, e esgoto “in natura”.

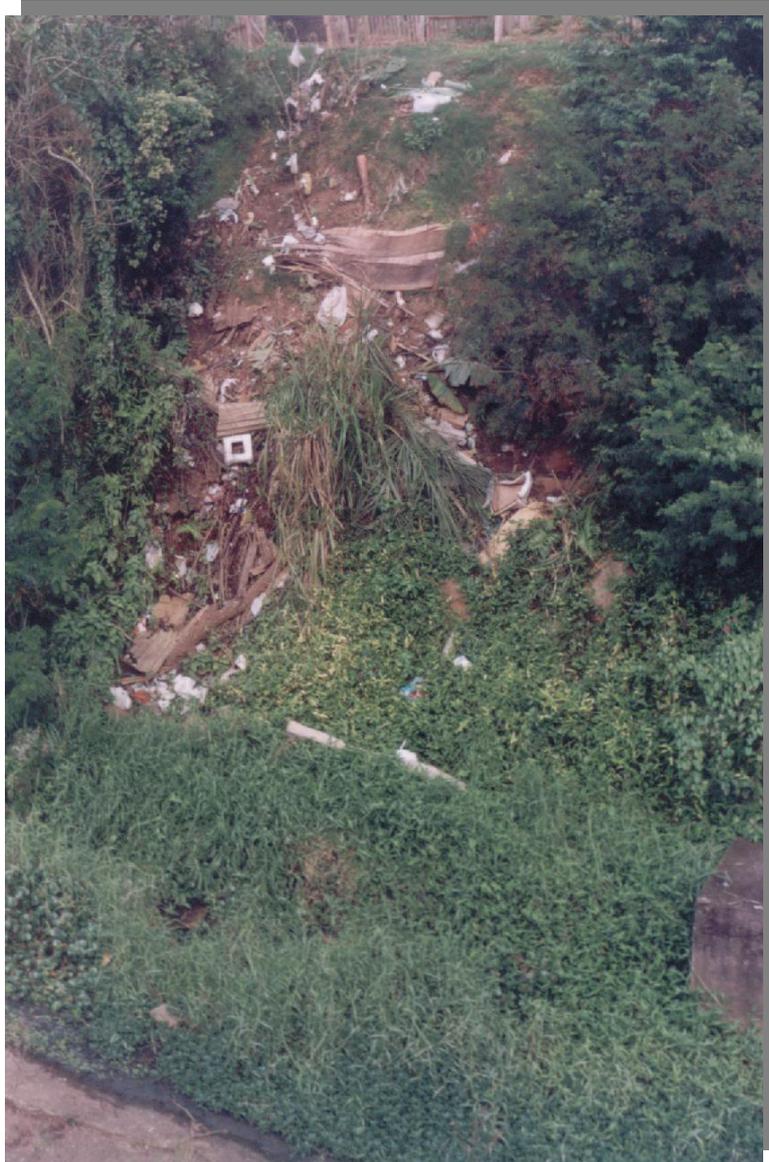
FOTO 23 – Foto da margem esquerda do canal de descarga, onde o talude revestido, e partes da laje de fundo estão escondidos pelo lixo depositado e pela vegetação.

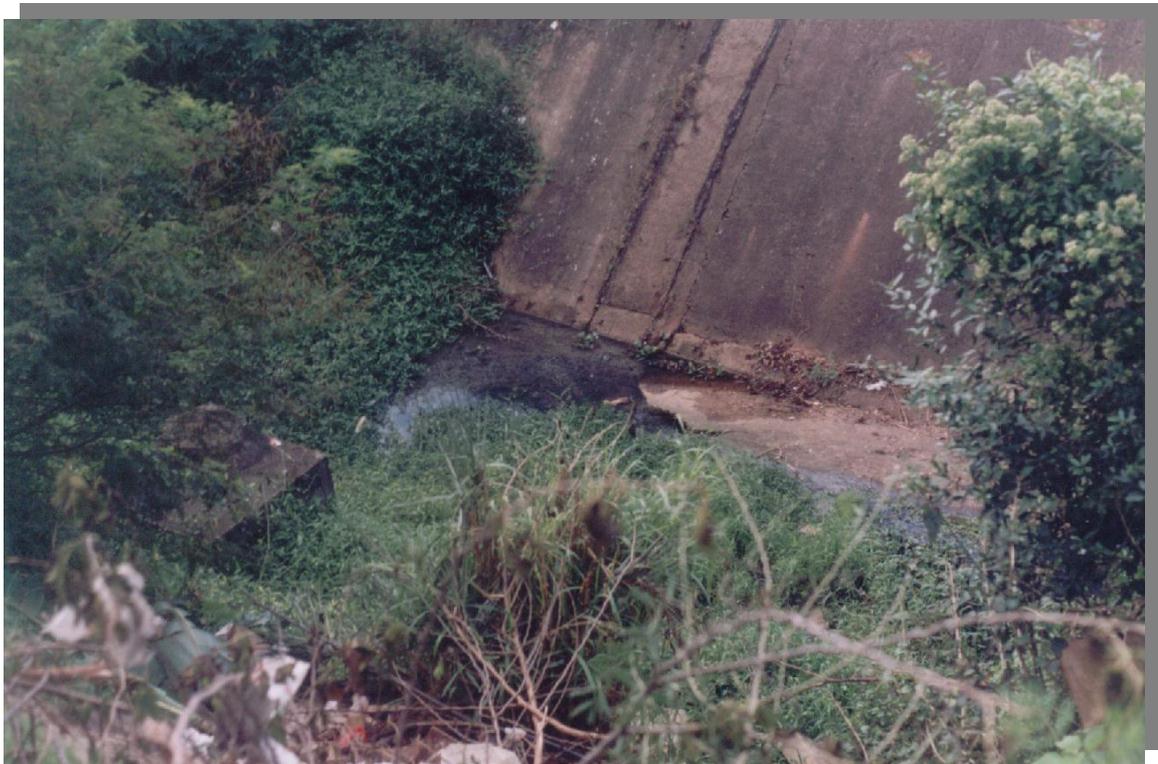
FOTO 24 – Foto da margem direita do canal de descarga. Observar lixo, esgoto e ausência da parte da laje de fundo.

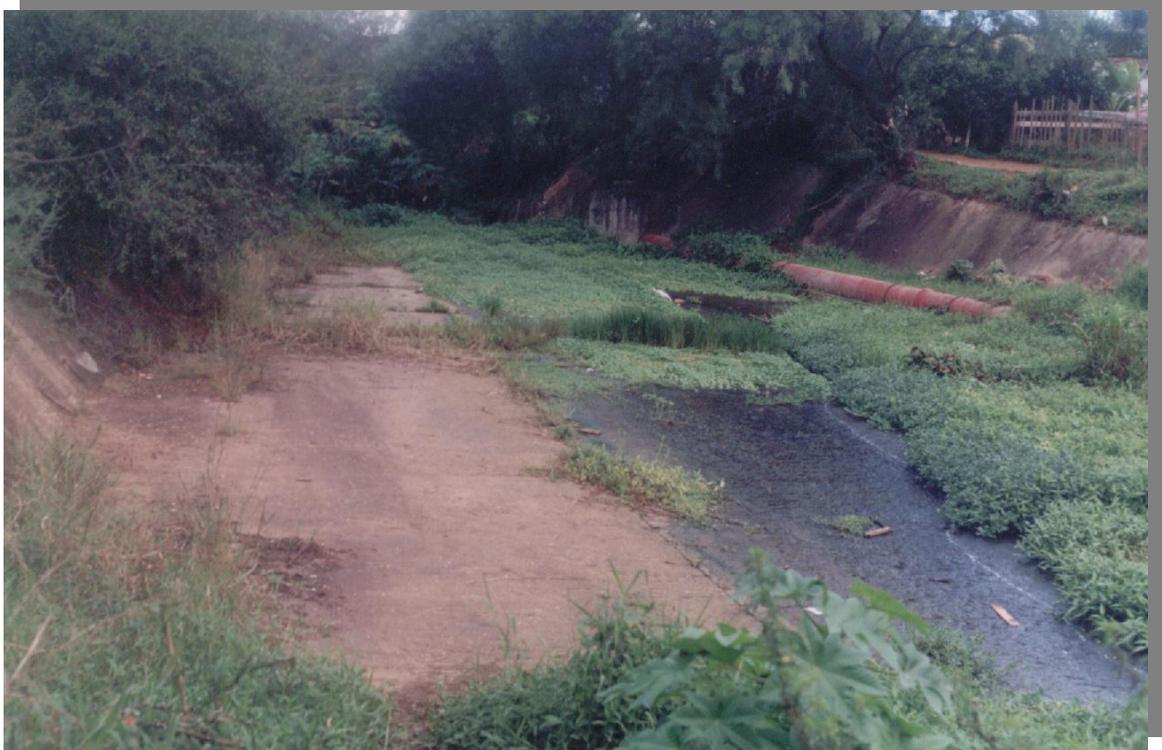
FOTO 25 – Trecho intermediário do canal de descarga, tomada de jusante. Observar os taludes revestidos com concreto, a tubulação de esgotos e a vegetação no canal.

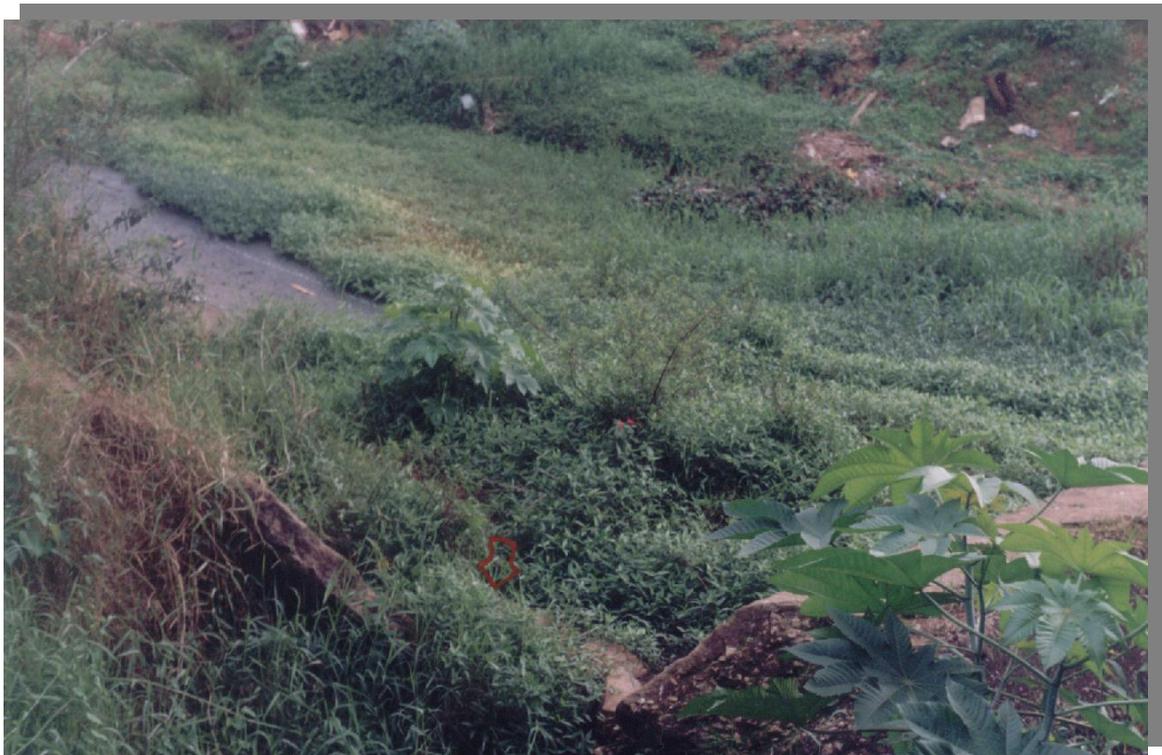
FOTO 26 – Trecho final do canal de descarga. A seta indica o local onde falta pequeno trecho do muro direito, no encontro deste com a soleira transversal e fim do canal.

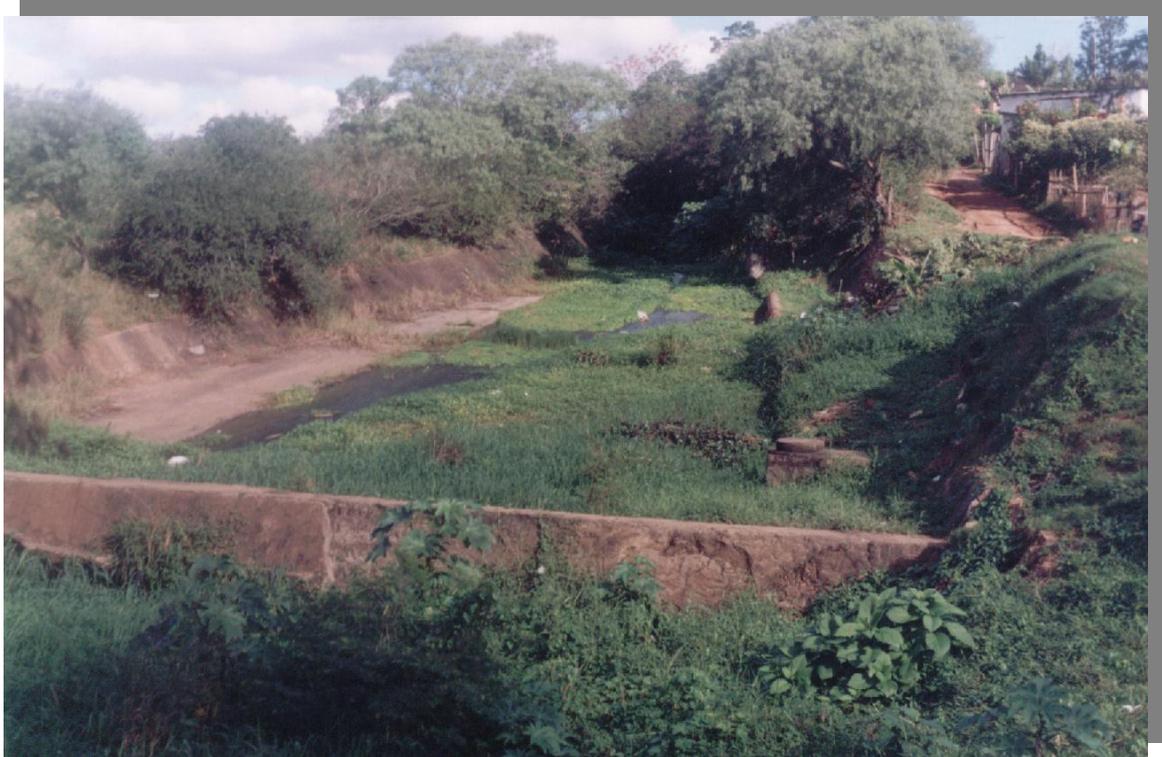
FOTO 27 – Em primeiro plano, a soleira transversal ao canal de descarga, no final do mesmo. Observar lixo e esgotos descendo o canal.
