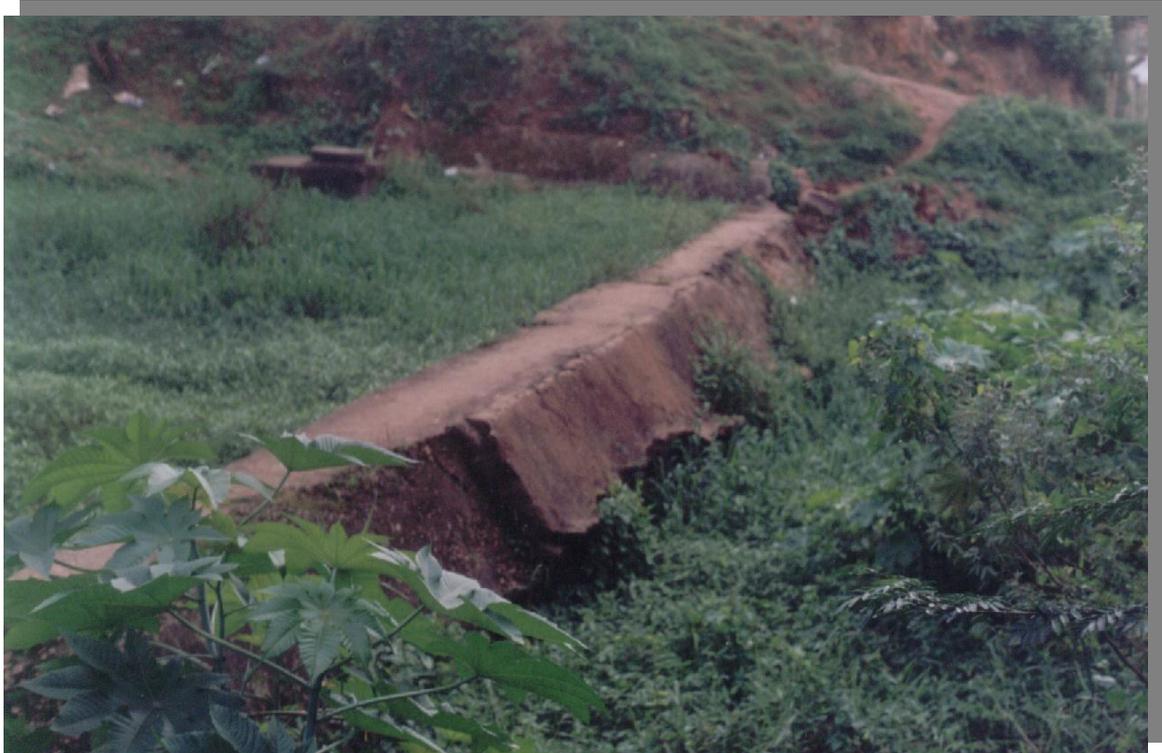
FOTO 28 – Soleira do canal de descarga supra descrita, tomada da margem direita. Observar erosões sob a referida soleira.

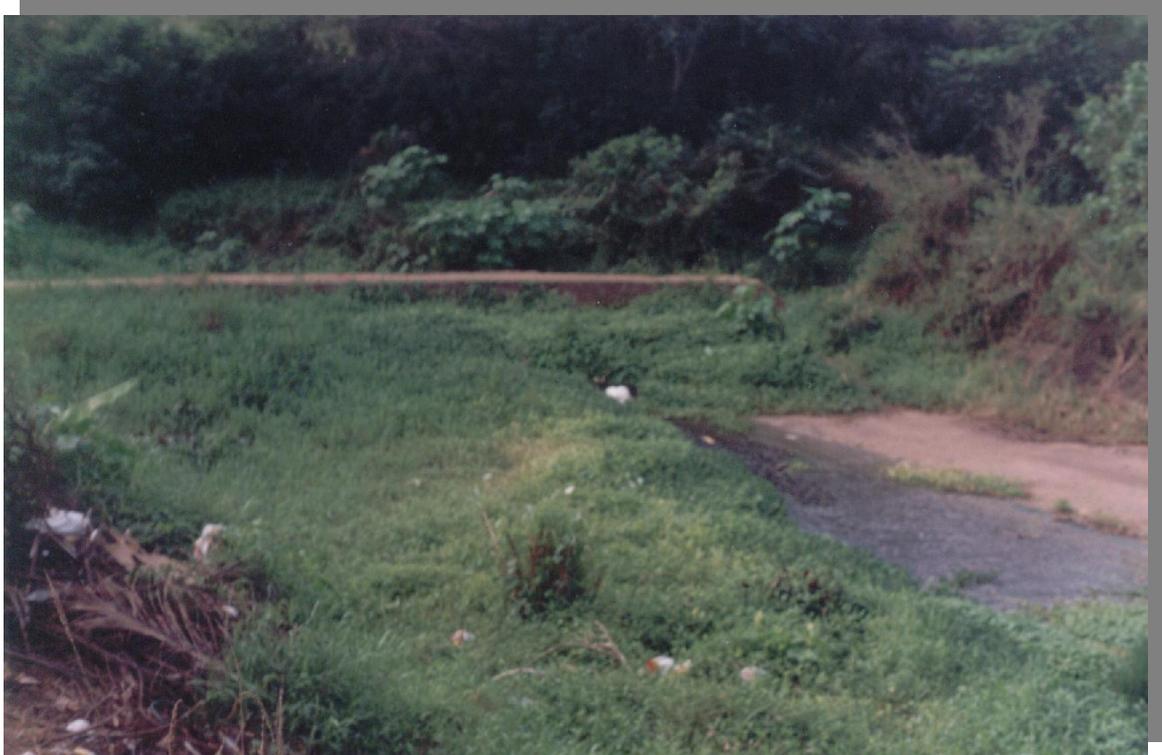
FOTO 29 – Vista do trecho final do canal de descarga. A seta indica o local de rompimento da parede lateral direita do canal, junto da soleira.

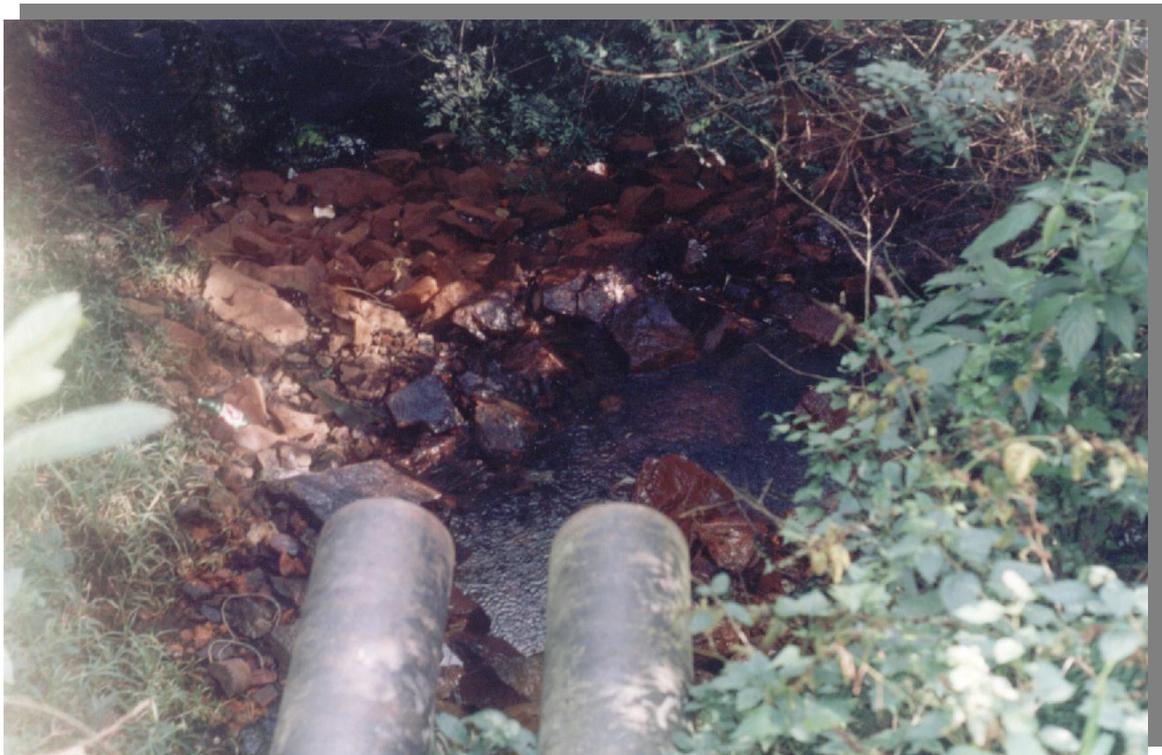
FOTO 30 – Tubos de expurgo das águas de lavagem dos filtros da ETA. Lomba do Sabão. Estas águas são lançadas a jusante da barragem, pela margem direita
