## Monitoramento de Medidor Eletrônico de Velocidade - Redutor

### 2 CARACTERÍSTICAS DO LOCAL/TRECHO DA VIA

2.1.2  Logradouro: **AV WENCESLAU ESCOBAR nº 3895 – CB**

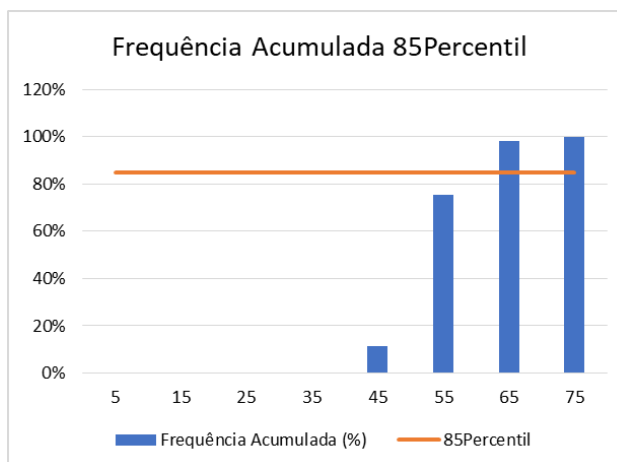
3.4.3 Tabulação de Velocidade para o Cálculo do 85 Percentil – **Gráfico** (frequência acumulada de velocidade (%) x ponto médio das classes de velocidade (km/h));

**3.4 Velocidade Praticada (85 Percentil) ANTES do Início da Fiscalização: 61 km/h - Revisado**

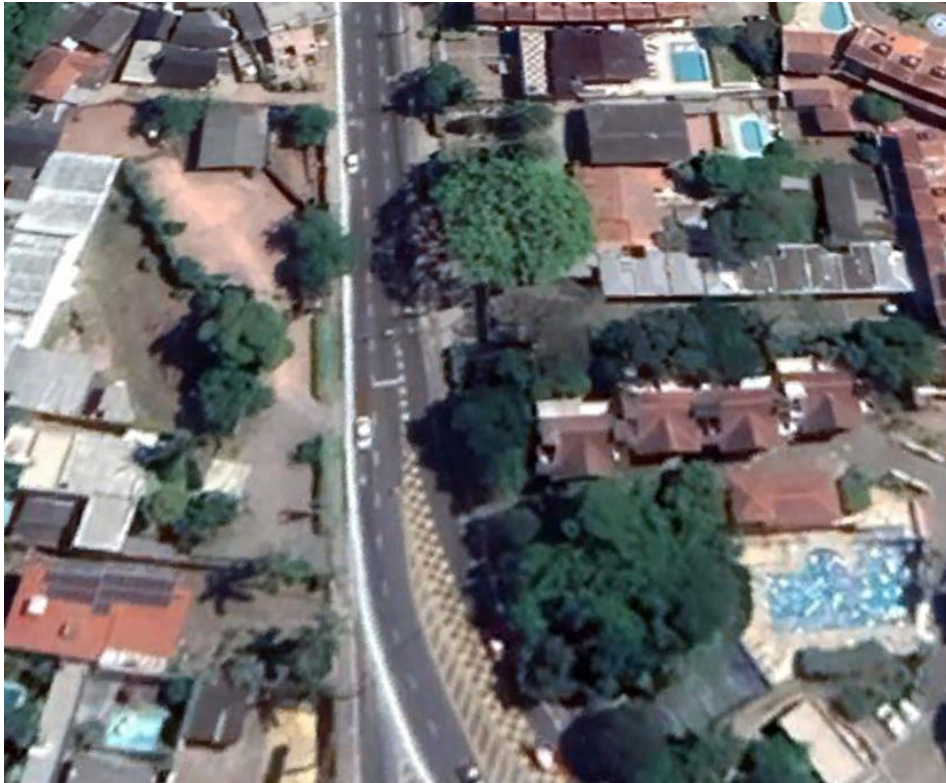
4.1. Imagem com Vista Aérea do Local ANTES da Instalação

Fonte: Google Earth (12/2022)

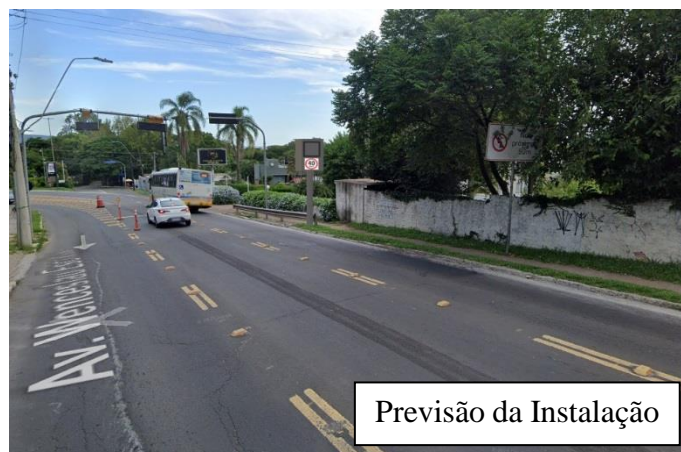
**4.2 Imagem com Vista Terrestre do Local ANTES da Instalação**

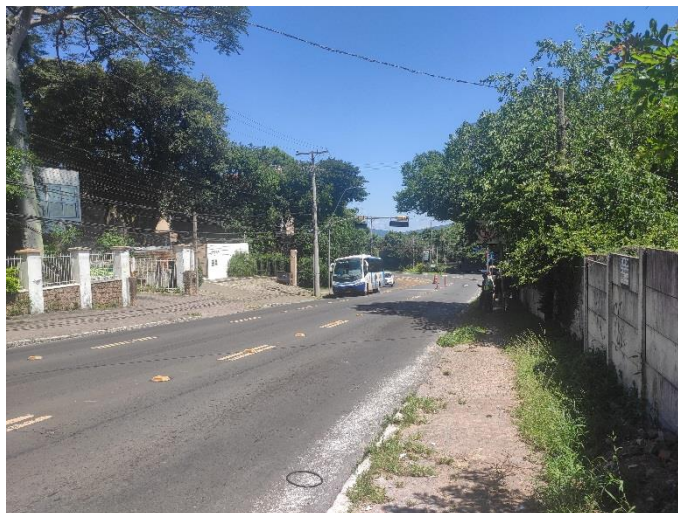
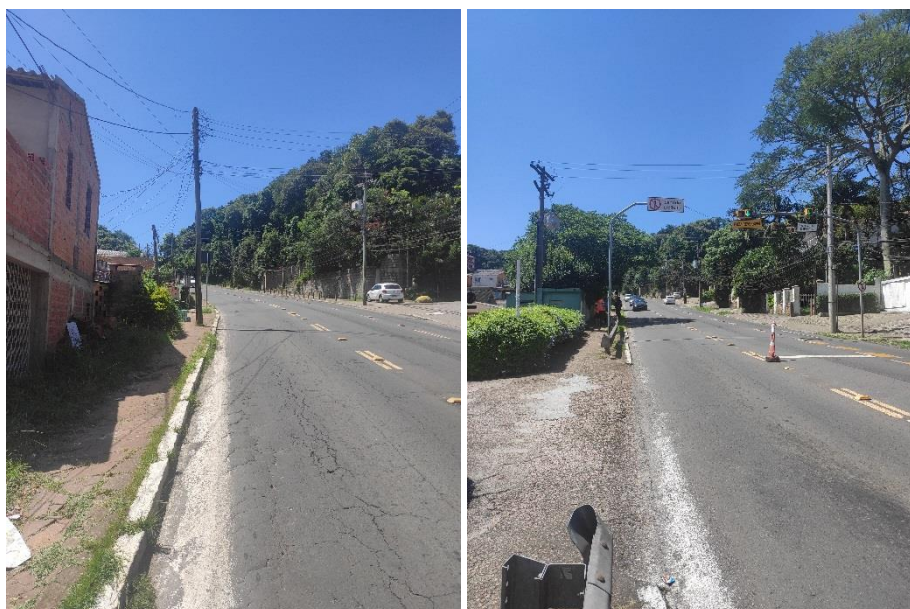
**4.3 Placa R-19:**

4.3.1 Tabela com a indicação da localização das placas R-19 e distâncias em relação ao medidor de velocidade:

Placa	Localização	Distância
R-19 "Velocidade Máxima Permitida – 40km/h - Fiscalização Eletrônica"	Av. Wenceslau Escobar nº 3985 - CB	206,0m
R-19 "Velocidade Máxima Permitida – 40km/h - Fiscalização Eletrônica"	Av. Wenceslau Escobar nº 3985 - CB	186,7m
R-19 "Velocidade Máxima Permitida – 40km/h - Fiscalização Eletrônica"	Av. Wenceslau Escobar nº 3985 - CB	82,0m
R-19 "Velocidade Máxima Permitida – 40km/h"	Junto ao totem do MEV
