Monitoramento da Eficácia do Medidor Eletrônico de Velocidade - Redutor

1.3. Município/UF: Porto Alegre/RS

2.1.2 Logradouro: **AV BALTAZAR DE OLIEIRA GARCIA nº 1981 – CB**

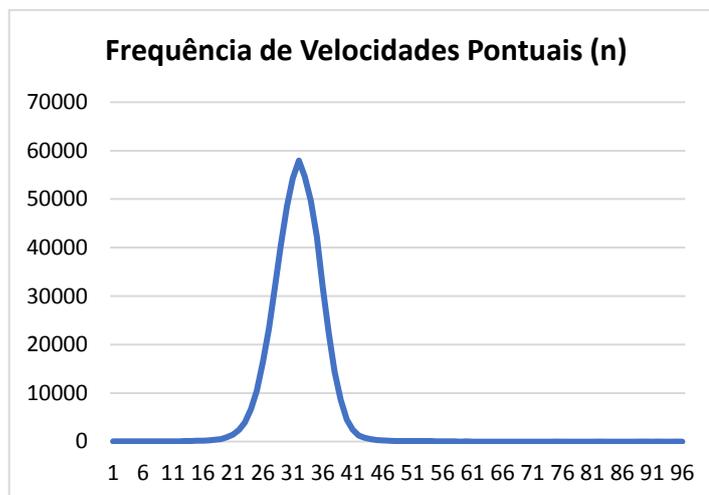
3.5.1 Tabulação de Velocidade para o Cálculo do 85 Percentil (intervalo de classe (km/h) x frequência das velocidades pontuais)

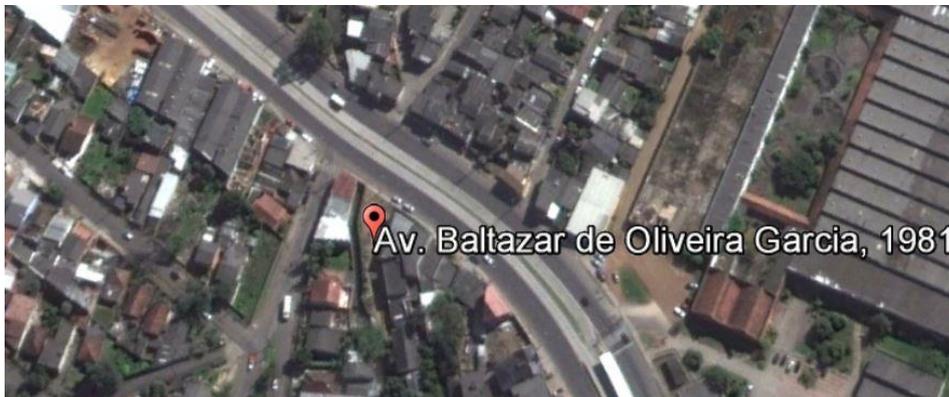
4.1. Imagem com Vista Aérea do Local ANTES da Instalação

Fonte: Google Earth ago/2011

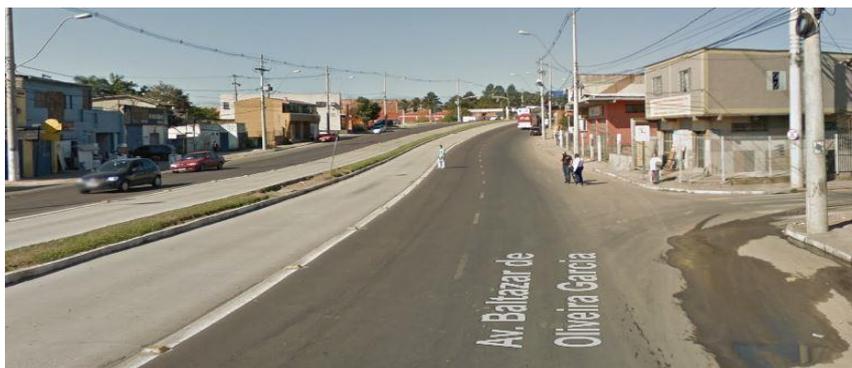
4.2 Imagem com Vista Terrestre do Local ANTES da Instalação

Fonte: Google Maps jul/2011

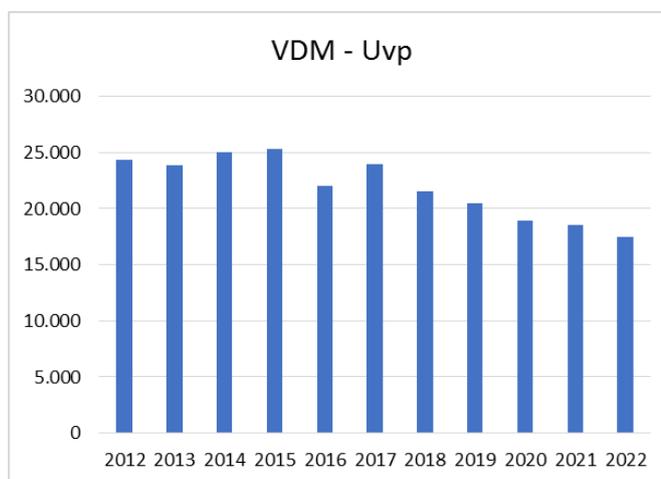
- Os dados históricos do volume de tráfego, tabulados a seguir, foram extraídos da plataforma dos redutores de velocidade. O VDM (volume diário médio) está em UVP (unidade veicular padrão), nos dias de semana típicos (terça, quarta e quinta-feira), sendo que, em 2022, o mês de extração foi novembro, se manteve constante, tendo redução em 2020 e 2021, compatível com o período atípico em função da pandemia, embora em 2022 atingiu o menor volume do período analisado;

Período	VDM (uvp)
2012	24.352
2013	23.830
2014	25.040
2015	25.291
2016	22.061
2017	23.947
2018	21.546
2019	20.497
2020	18.956
2021	18.582
2022	17.441

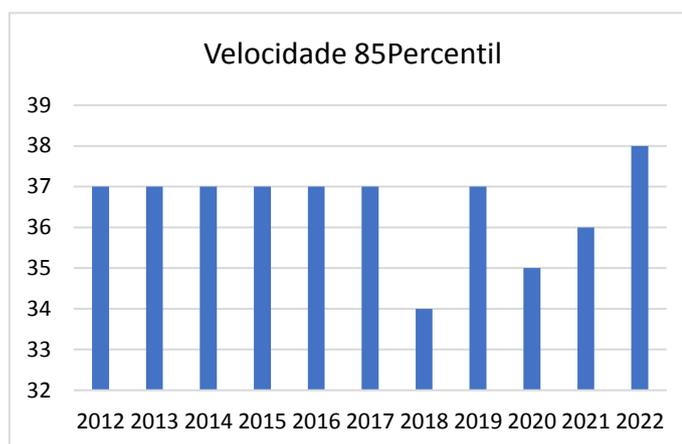
- A velocidade 85percentil praticada antes da instalação do redutor era de 66 km/h e nos anos subsequentes está abaixo dos 40km/h estipulada equipamento, sendo que no mês da medição deste ano (novembro/2022) foi de 38km/h;

Período	Velocidade 85Percentil
2012	37
2013	37
2014	37
2015	37
2016	37
2017	37
2018	34
2019	37
2020	35
2021	36
2022	38
