ESTUDO TÉCNICO - REDUTOR DE VELOCIDADE

Monitoramento da Eficácia do Medidor Eletrônico de Velocidade - Redutor

2.1	Endereço:
2.1.1	☐ Rodovia:
2.1.2	□ Logradouro: R DR. OTÁVIO SANTOS nº 330
2.2	Sentido do Fluxo Fiscalizado:
2.2.1	☐ Crescente
2.2.1	☑ Decrescente (Norte-Sul)

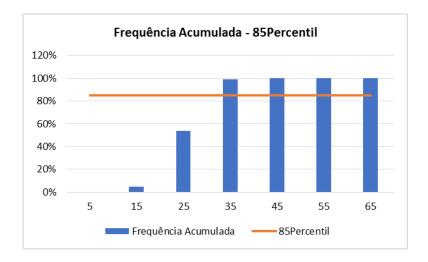
3.5.3 Tabulação de Velocidade para o Cálculo do 85 Percentil - **Gráfico** (frequência acumulada de velocidade (%) x ponto médio das classes de velocidade (km/h)

- 3 VELOCIDADE
- 3.1 Determinação da Velocidade Máxima: 40 Km/h
- 3.2 Redução dos Limites de Velocidade: 40 Km/h
- 3.2.1 Estudo de Percepção/Reação do Condutor: **69 m**
- 3.2.2 Estudo de Frenagem em Função da Redução: **69 m**
- 3.2.3 Estudo Sobre a Legibilidade da Placa R-19: **80 m** (R19 d=0,5m)
- 3.2.4 Estudo sobre as Distâncias entre as Placas R-19⁴:
- 3.3 Velocidade no Trecho Anterior ao Local Fiscalizado (Km/h): 40 km/h
- 3.4 Velocidade Praticada (85 Percentil) ANTES do Início da Fiscalização: Não Disponível
- 3.4.1 Tabulação de Velocidade para o Cálculo do 85 Percentil (intervalo de classe (km/h) x frequência das velocidades pontuais)

- 3.4.3 Tabulação de Velocidade para o Cálculo do 85 Percentil **Gráfico** (frequência acumulada de velocidade (%) x ponto médio das classes de velocidade (km/h);
 - Não disponível.
- 3.4.4 Data: Não Disponível
- 3.5 Velocidade Praticada (85 Percentil) 1 (um) Ano, Subsequentemente, <u>DEPOIS</u>, do Início da Fiscalização: 37 km/h (agosto/2022)

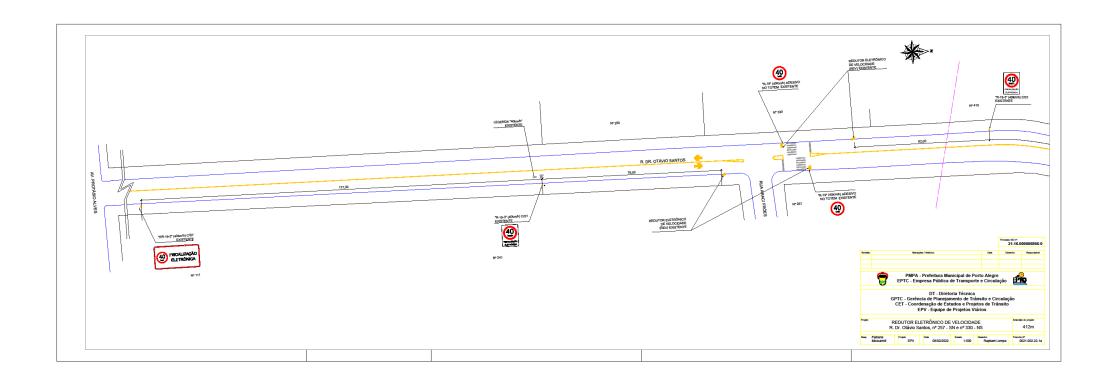
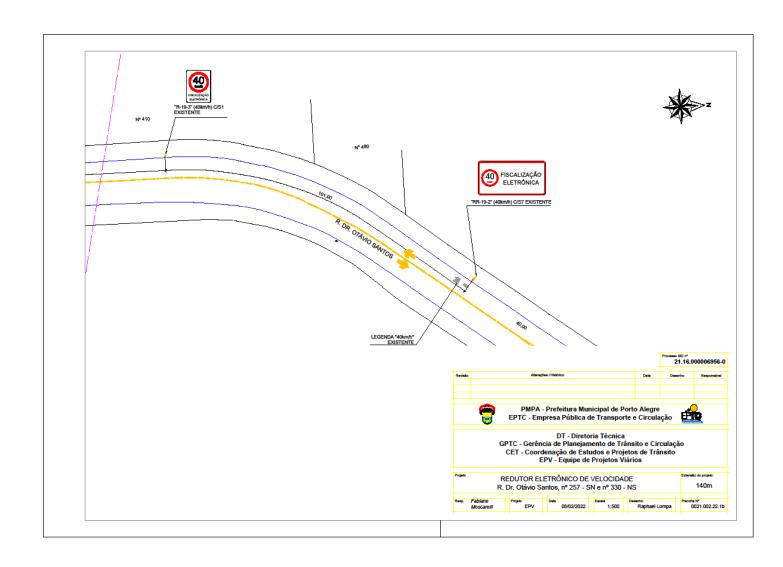
Fotos de Setembro de 2022:

- > Trecho reto com leve aclive;
- Parada de ônibus em ambos os lados da via e uma delas próxima ao equipamento redutor de velocidade:
- Divisão de pistas com linha simples e com tachas junto ao equipamento redutor de velocidade;

- Estreitamento de pista próximo ao cruzamento com a Rua Aracy Froes e à travessia de pedestre junto ao totem do redutor de velocidade;
- Sinalização vertical de regulamentação, advertência e indicação;

- Passeios públicos em ambos os lados da via:
- A fonte de dados históricos dos acidentes é do Cadastro de Acidentes de Trânsito (CAT) da EPTC, considerando 200m para cada sentido, a partir do numeral do equipamento, até a entrada em vigor da Resolução Contran nº 798, em 01/11/2020, que estabelece o parâmetro de 500m. Assim, os dados históricos são resultados da pesquisa de acidentes na faixa de 200m para cada sentido e, a partir deste documento, será de 500m para cada sentido. Este fato poderá alterar o número de acidentes e de vítimas, prejudicando a análise comparativa.
