Monitoramento de Medidor Eletrônico de Velocidade - Redutor

1.1. **Razão Social:** EMPRESA PÚBLICA DE TRANSPORTE E CIRCULAÇÃO

2.1.2 Logradouro: **AV ICARAÍ nº 1719 – CB**

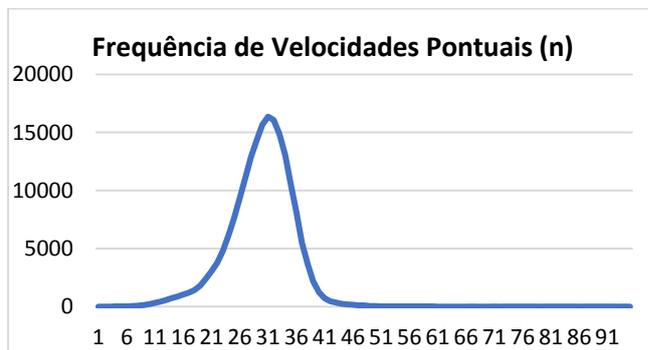
3.5.1 Tabulação de Velocidade para o Cálculo do 85 Percentil (intervalo de classe (km/h) x frequência das velocidades pontuais)

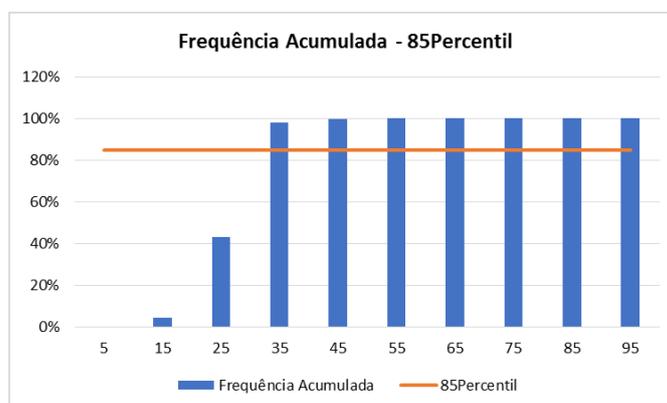
3.5.3 Tabulação de Velocidade para o Cálculo do 85 Percentil - **Gráfico** (frequência acumulada de velocidade (%) x ponto médio das classes de velocidade (km/h))

Ponto Médio de Classe (km/h)	Intervalo de Classe (km/h)	Frequência de Velocidades Pontuais (n)	Frequência Relativa (%)	Frequência Acumulada	Acumulado
5	0 a 9	339	0%	0%	339
15	10 a 19	8631	4%	4%	8970
25	20 a 29	75537	39%	43%	84507
35	30 a 39	106078	55%	98%	190585
45	40 a 49	3573	2%	100%	194158
55	50 a 59	188	0%	100%	194346
65	60 a 69	20	0%	100%	194366
75	70 a 79	6	0%	100%	194372
85	80 a 89	1	0%	100%	194373
95	90 a 99	2	0%	100%	194375

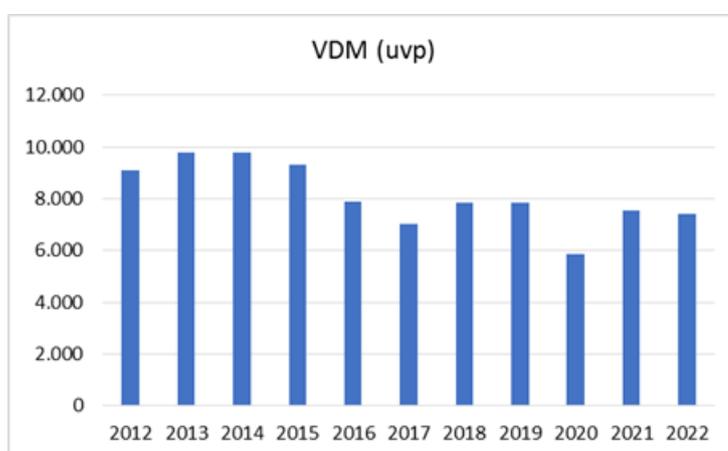
- Os dados históricos do volume de tráfego, tabulados a seguir, foram extraídos da plataforma dos redutores de velocidade. O VDM (volume diário médio) está em UVP (unidade veicular padrão), nos dias de semana típicos (terça, quarta e quinta-feira), sendo que, em 2022, o mês de extração foi setembro, se manteve constante, tendo redução em 2020, compatível com o período atípico em função da pandemia;

Período	VDM (uvp)
2012	9.091
2013	9.788
2014	9.803
2015	9.325
2016	7.868
2017	7.024
2018	7.861
2019	7.863
2020	5.871
2021	7.544
2022	7.406

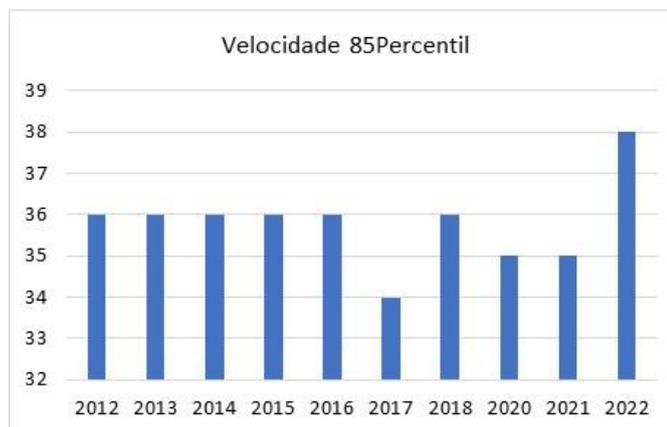
- A velocidade 85percentil praticada antes da instalação do redutor não consta nos arquivos, mas a dos anos de 2012 em diante, está abaixo dos 40km/h estipulada equipamento, sendo que no mês da medição deste ano (setembro/2022) foi de 38km/h;

Período	Velocidade 85Percentil
2012	36
2013	36
2014	36
2015	36
2016	36
2017	34
2018	36
2020	35
2021	35
2022	38

- Analisando os dados históricos de acidentes, considerando a faixa de 200m para cada sentido, houve redução significativa da média anual do número de acidentes e de feridos, com manutenção da velocidade 85percentil inferior à máxima permitida para aquele trecho da via, embora tenha atingido o maior valor em 2022. Com referência ao fluxo de veículos, manteve-se constante até 2020, reduzindo nesse ano, compatível com a pandemia do Covid-19, retomando o crescimento em 2021 (setembro).

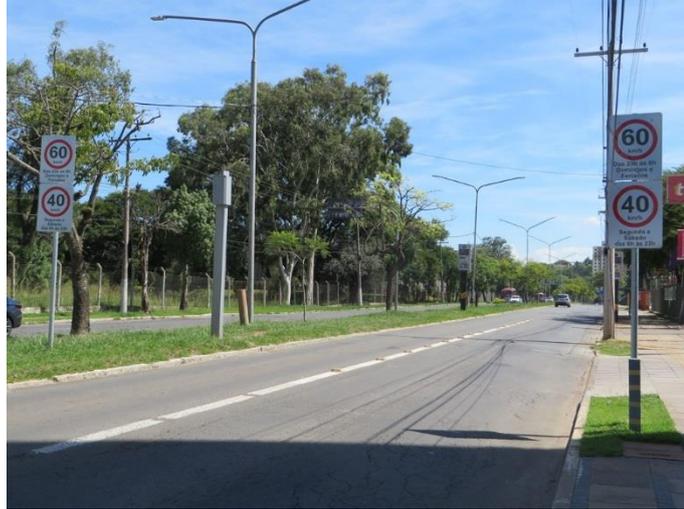
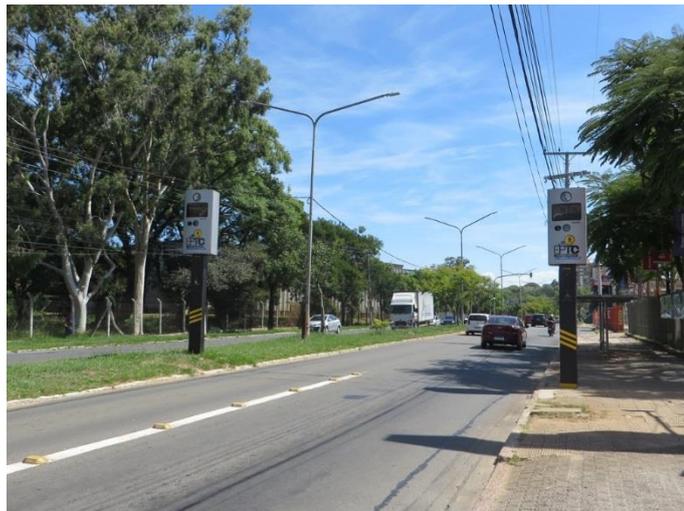
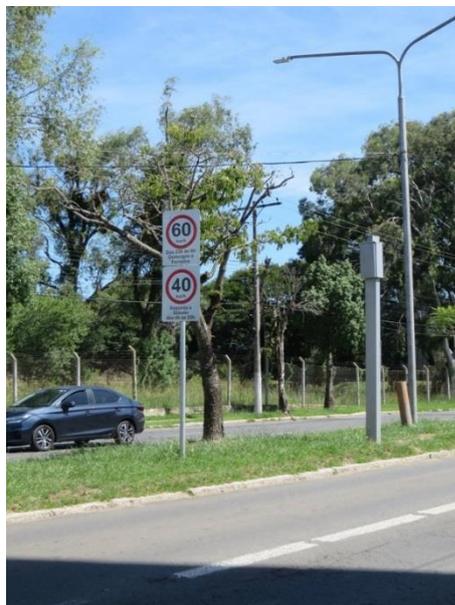
➤ Fotos de Fevereiro de 2023:

- Trecho reto plano, com pavimento de asfalto;
- Sentido duplo de tráfego, com canteiro central dividindo as pistas;
- Parada de ônibus em ambos os lados da via e uma delas próxima ao equipamento redutor de velocidade;

- Divisão de faixas com linha simples seccionadas e contínuas e com tachas junto ao equipamento redutor de velocidade;
- Sinalização vertical de regulamentação, advertência e indicação;

- Passeio público pavimentado em ambos os sentidos das pistas;
- Equipamento instalado próximo a escola particular;
- Faixa de segurança com semáforo para pedestres;
