**Monitoramento de Medidor Eletrônico de Velocidade - Redutor**

**1.1. Razão Social: EMPRESA PÚBLICA DE TRANSPORTE E CIRCULAÇÃO**

2.1.2  Logradouro: **AV ICARAÍ DF nº 1949 – BC**

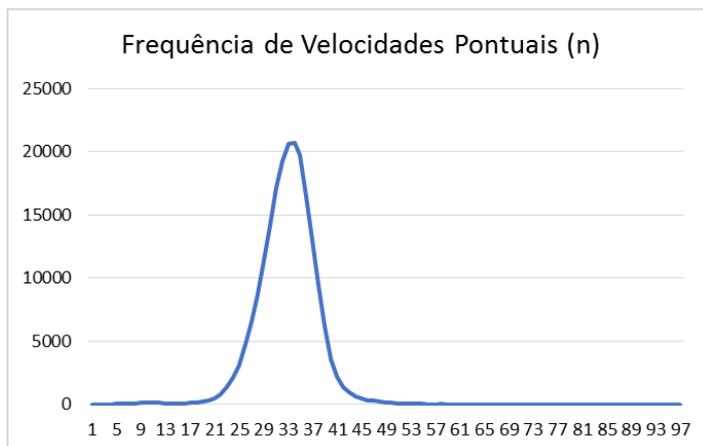
3.5.1 Tabulação de Velocidade para o Cálculo do 85 Percentil (intervalo de classe (km/h) x frequência das velocidades pontuais)

Velocidade (km/h)	Frequência de Velocidades Pontuais (n)	Velocidade (km/h)	Frequência de Velocidades Pontuais (n)	Velocidade (km/h)	Frequência de Velocidades Pontuais (n)
1	4	34	20707	66	2
2	2	35	19753	67	2
3	4	36	16497	68	4
4	15	37	12963	69	3
5	41	38	9432	70	1
6	78	39	6157	71	2
7	72	40	3563	72	0
8	78	41	2158	73	1
9	108	42	1334	74	1
10	125	43	921	75	0
11	118	44	664	76	3
12	114	45	454	77	2
13	88	46	337	78	1
14	81	47	267	79	1
15	64	48	188	80	1
16	77	49	149	81	1
17	121	50	140	82	0
18	137	51	85	83	1
19	237	52	77	84	1
20	316	53	53	85	1
21	451	54	43	86	1
22	826	55	31	87	0
23	1322	56	12	88	1
24	2098	57	14	89	0
25	3100	58	19	90	0
26	4674	59	9	91	0
27	6464	60	9	92	0
28	8700	61	4	93	1
29	11351	62	9	94	0
30	14125	63	5	95	0
31	17083	64	2	96	0
32	19265	65	3	97	1
33	20651

**3.5 Velocidade Praticada (85 Percentil) 1 (um) Ano, Subsequentemente, DEPOIS, do Início da Fiscalização: 39 km/h (setembro/2022)**

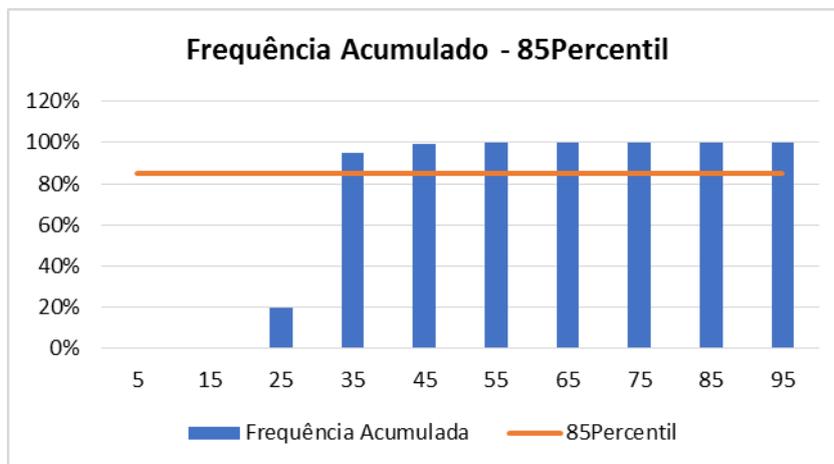
3.5.2 Tabulação de Velocidade para o Cálculo do 85 Percentil (intervalo de classe (km/h) x ponto médio de classe (km/h) x frequência das velocidades pontuais x frequência relativa (%) x frequência acumulada (%))

Ponto Médio de Classe (km/h)	Intervalo de Classe (km/h)	Frequência de Velocidades Pontuais (n)	Frequência Relativa (%)	Frequência Acumulada	Acumulado
5	0 a 9	402	0%	0%	402
15	10 a 19	1162	1%	1%	1564
25	20 a 29	39302	19%	19%	40866
35	30 a 39	156633	75%	95%	197499
45	40 a 49	10035	5%	100%	207534
55	50 a 59	483	0%	100%	208017
65	60 a 69	43	0%	100%	208060
75	70 a 79	12	0%	100%	208072
85	80 a 89	7	0%	100%	208079
95	90 a 99	2	0%	100%	208081

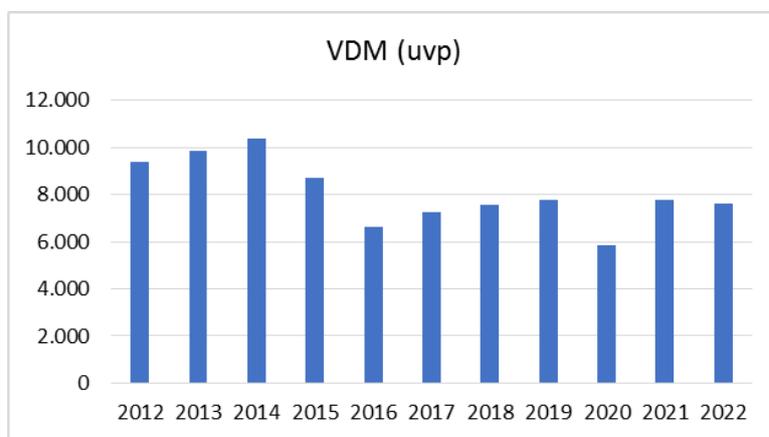
- Os dados de velocidade por veículo e volume de tráfego utilizados são extraídos da plataforma dos redutores de velocidade. Os registros informam pista, endereço, data, hora e velocidades individuais. A partir de 2020, os dados para o monitoramento, preconizado pela Resolução Contran nº 798 de 01/11/20, são extraídos do mês anterior ao do aniversário da instalação;
- Os dados históricos do volume de tráfego, tabulados a seguir, foram extraídos da plataforma dos redutores de velocidade. O VDM (volume diário médio) está em UVP (unidade veicular padrão), nos dias de semana típicos (terça, quarta e quinta-feira), sendo que, em 2022, o mês de extração foi setembro, se manteve constante, tendo redução em 2020, compatível com o período atípico em função da pandemia;

Período	VDM (uvp)
2012	9.388
2013	9.843
2014	10.372
2015	8.702
2016	6.627
2017	7.261
2018	7.565
2019	7.752
2020	5.843
2021	7.790
2022	7.620

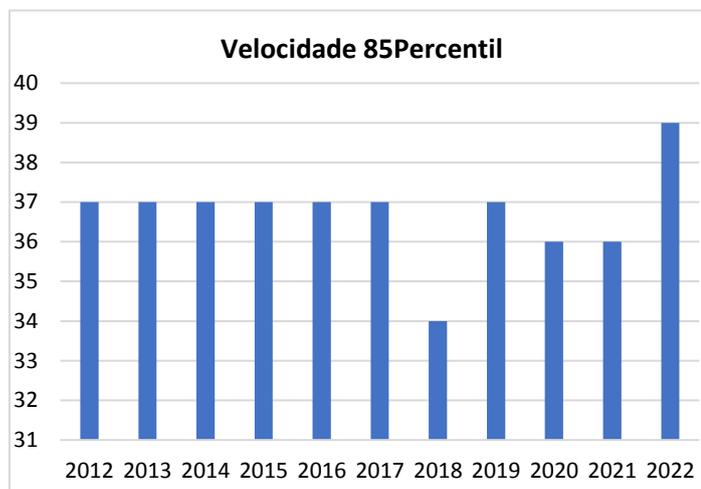
- A velocidade 85percentil praticada antes da instalação do redutor não consta nos arquivos, mas a dos anos de 2012 em diante, está abaixo dos 40km/h estipulada equipamento, sendo que no mês da medição deste ano (setembro/2022) foi de 39km/h;

Período	Velocidade 85Percentil
2012	37
2013	37
2014	37
2015	37
2016	37
2017	37
2018	34
2019	37
2020	36
2021	36
2022	39

- Analisando os dados históricos de acidentes, considerando a faixa de 200m para cada sentido, houve redução da média anual do número de acidentes e de feridos, com manutenção da velocidade 85percentil inferior à máxima permitida para aquele trecho da via, embora tenha atingido a maior velocidade em 2022 (setembro). Com referência ao fluxo de veículos, manteve-se constante até 2020, reduzindo nesse ano, compatível com a pandemia do Covid-19, retomando o crescimento em 2021 e 2022 (setembro).

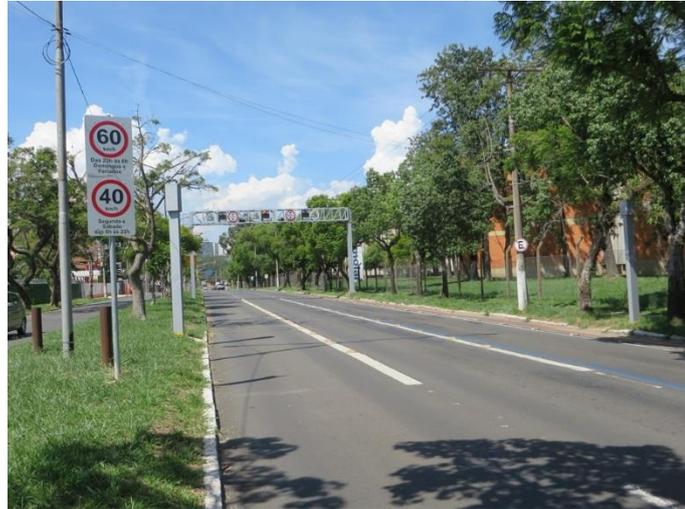
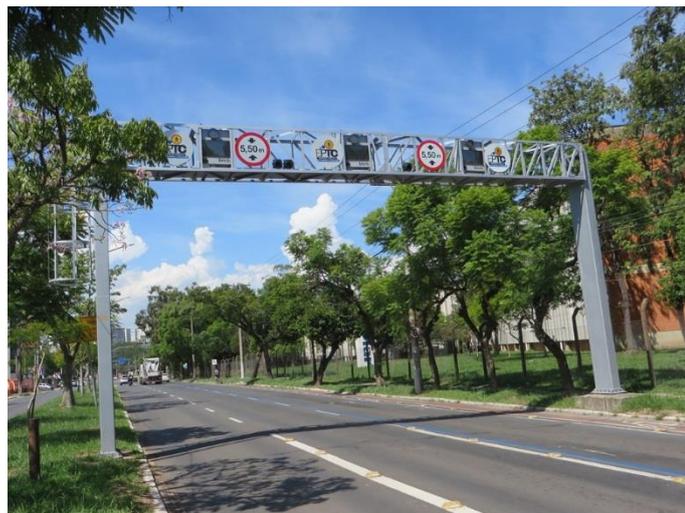
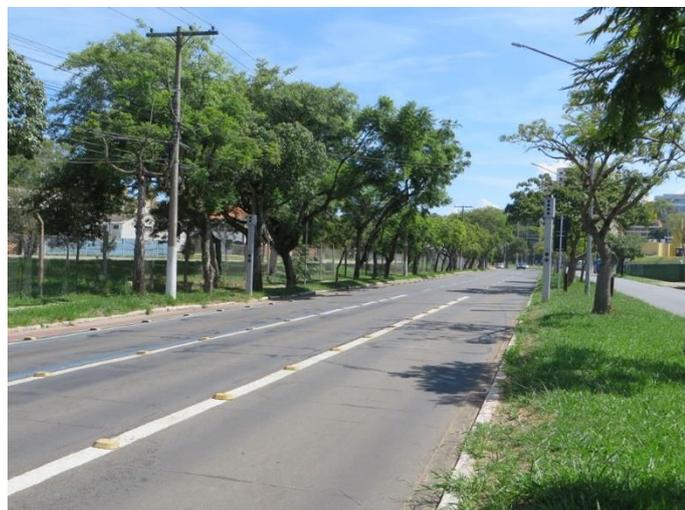
➤ Fotos de Fevereiro de 2023:

- Trecho reto, plano, com pavimento de asfalto;
- Sentido duplo de tráfego, com canteiro central dividindo as pistas;
- Pista com faixa exclusiva para ônibus e ciclo-faixa;

- Parada de ônibus em ambos os lados da via e uma delas próxima ao equipamento redutor de velocidade;
- Divisão de faixas com linha simples seccionadas e contínuas e com tachas junto ao equipamento redutor de velocidade;
