Monitoramento da Eficácia do Medidor Eletrônico de Velocidade - Redutor

1. IDENTIFICAÇÃO DO ÓRGÃO DE TRÂNSITO

1.1. Razão Social: EMPRESA PÚBLICA DE TRANSPORTE E CIRCULAÇÃO

2.1.2 Logradouro: **EST JOÃO DE OLIVEIRA REMIÃO n° 6609 – CB**

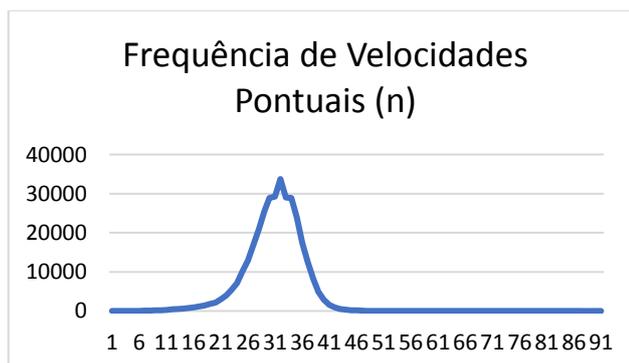
3.5.1 Tabulação de Velocidade para o Cálculo do 85 Percentil (intervalo de classe (km/h) x frequência das velocidades pontuais)

Velocidade (km/h)	Frequência de Velocidades Pontuais (n)	Velocidade (km/h)	Frequência de Velocidades Pontuais (n)	Velocidade (km/h)	Frequência de Velocidades Pontuais (n)
1	14	32	33734	62	8
2	18	33	29022	63	6
3	11	34	28876	64	9
4	14	35	23898	65	12
5	30	36	17415	66	6
6	47	37	12524	67	8
7	83	38	8234	68	8
8	113	39	4938	69	7
9	160	40	2858	70	15
10	221	41	1601	71	14
11	266	42	935	72	4
12	404	43	542	73	11
13	489	44	354	74	12
14	568	45	207	75	10
15	748	46	171	76	8
16	878	47	125	77	6
17	1137	48	60	78	14
18	1390	49	49	79	5
19	1791	50	46	80	8
20	2161	51	33	81	8
21	2996	52	37	82	8
22	3963	53	34	83	3
23	5445	54	29	84	10
24	7158	55	17	85	6
25	10111	56	24	86	4
26	12923	57	26	87	7
27	16880	58	18	88	1
28	20883	59	10	89	1
29	25499	60	14	90	3
30	28910	61	7	91	1
31	29271

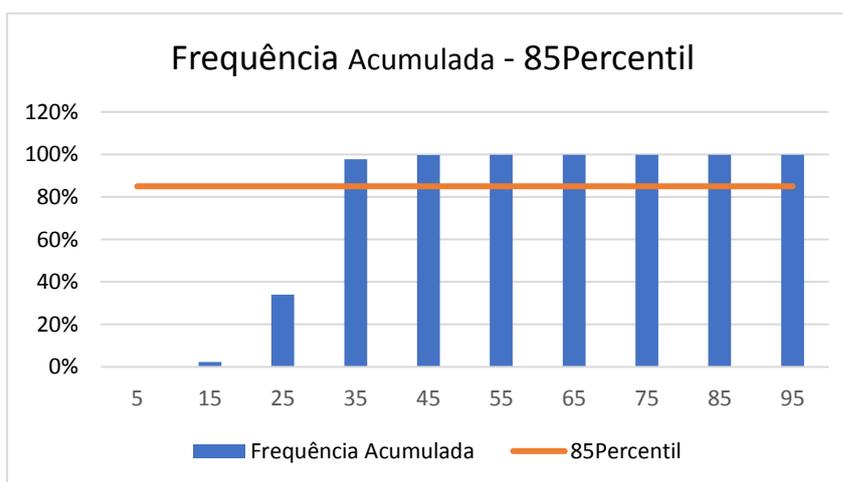
3.5.3 Tabulação de Velocidade para o Cálculo do 85 Percentil - **Gráfico** (frequência acumulada de velocidade (%) x ponto médio das classes de velocidade (km/h))

Ponto Médio de Classe (km/h)	Intervalo de Classe (km/h)	Frequência de Velocidades Pontuais (n)	Frequência Relativa (%)	Frequência Acumulada	Acumulado
5	0 a 9	490	0%	0%	490
15	10 a 19	7892	2%	2%	8382
25	20 a 29	108019	32%	34%	116401
35	30 a 39	216822	64%	98%	333223
45	40 a 49	6902	2%	100%	340125
55	50 a 59	274	0%	100%	340399
65	60 a 69	85	0%	100%	340484
75	70 a 79	99	0%	100%	340583
85	80 a 89	56	0%	100%	340639
95	90 a 99	4	0%	100%	340643

3.5 Velocidade Praticada (85 Percentil) 1 (um) Ano, Subsequentemente, DEPOIS, do Início da Fiscalização: 38 km/h (novembro/2022)

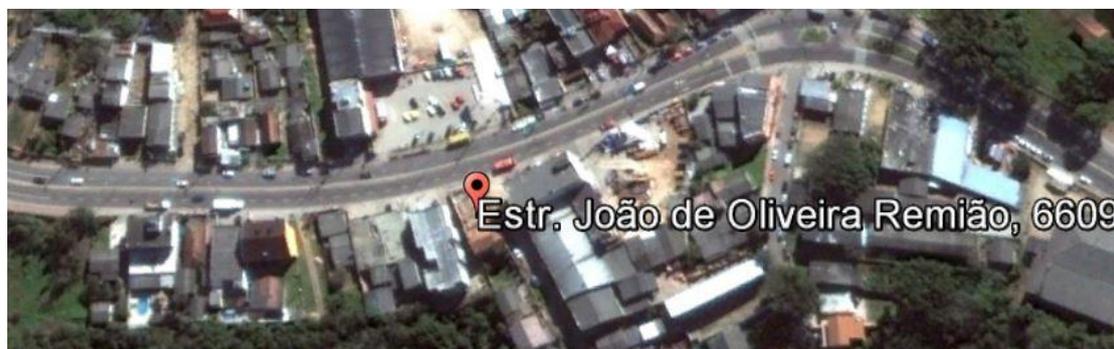
4.1. Imagem com Vista Aérea do Local ANTES da Instalação

Fonte: Google Earth (08/2011)

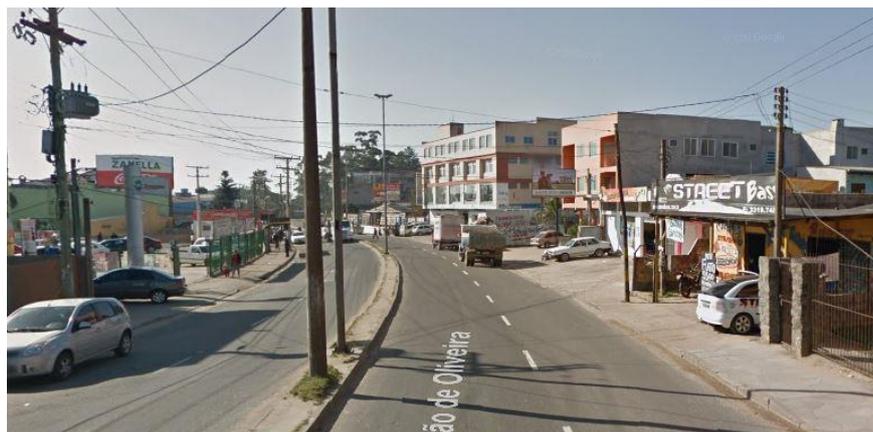
4.2 Imagem com Vista Terrestre do Local ANTES da Instalação

Fonte: Google Maps (07/2011)

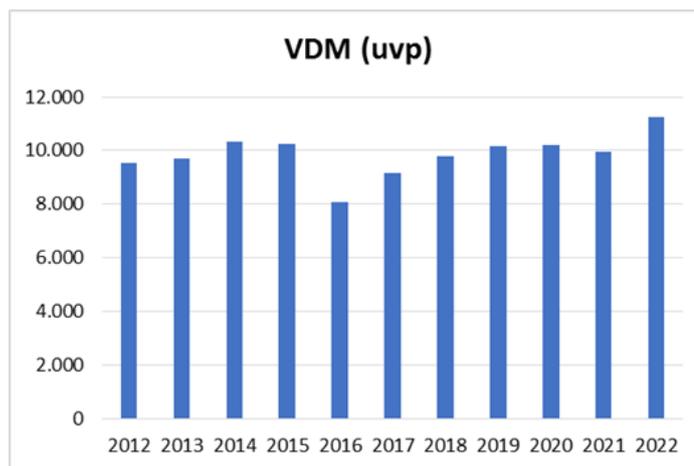
- Os dados históricos do volume de tráfego, tabulados a seguir, foram extraídos da plataforma dos redutores de velocidade. O VDM (volume diário médio) está em UVP

(unidade veicular padrão), nos dias de semana típicos (terça, quarta e quinta-feira), sendo que, em 2022, o mês de extração foi novembro, se manteve constante, mesmo no período da pandemia do Covid-19;

Período	VDM (uvp)
2012	9.557
2013	9.698
2014	10.320
2015	10.266
2016	8.080
2017	9.162
2018	9.790
2019	10.181
2020	10.197
2021	9.944
2022	11.246

permitida para aquele trecho da via, embora tenha atingido o maior valor em 2022. Com referência ao fluxo de veículos, manteve-se constante mesmo na pandemia do Covid-19, retomando o crescimento em 2022 (novembro).

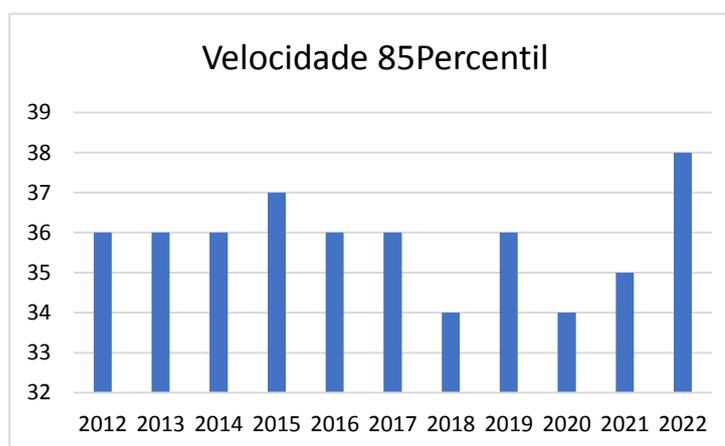
- A velocidade 85percentil praticada antes da instalação do redutor era de 59 km/h e nos anos subsequentes está abaixo dos 40km/h estipulada equipamento, sendo que no mês da medição deste ano (novembro/2022) 38km/h;

Período	Velocidade 85Percentil
2012	36
2013	36
2014	36
2015	37
2016	36
2017	36
2018	34
2019	36
2020	34
2021	35
2022	38

- Analisando os dados históricos de acidentes, considerando a faixa de 200m para cada sentido, houve significativa redução da média anual do número de acidentes e de feridos, com uma morte no período, com manutenção da velocidade 85percentil inferior à máxima
