**Monitoramento da Eficácia do Medidor Eletrônico de Velocidade - Redutor**

**1.1. Razão Social: EMPRESA PÚBLICA DE TRANSPORTE E CIRCULAÇÃO**

2.1.2  Logradouro: **EST JOÃO DE OLIVEIRA REMIÃO DF n° 6609 – BC**

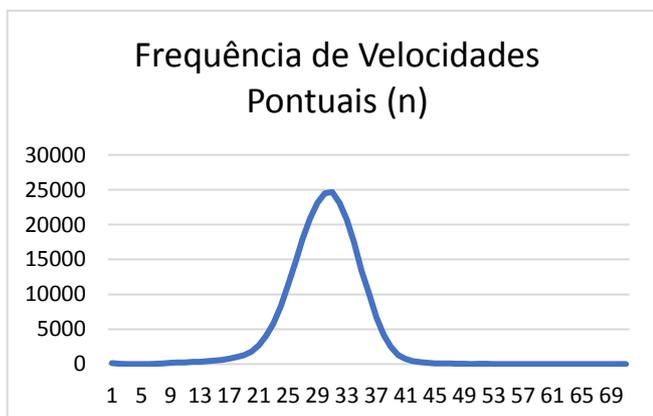
3.5.1 Tabulação de Velocidade para o Cálculo do 85 Percentil (intervalo de classe (km/h) x frequência das velocidades pontuais)

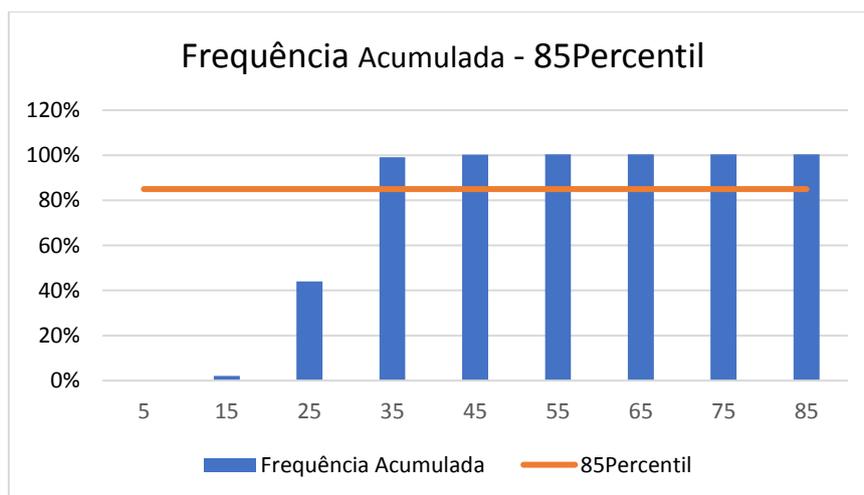
3.5.3 Tabulação de Velocidade para o Cálculo do 85 Percentil - **Gráfico** (frequência acumulada de velocidade (%) x ponto médio das classes de velocidade (km/h))

Ponto Médio de Classe (km/h)	Intervalo de Classe (km/h)	Frequência de Velocidades Pontuais (n)	Frequência Relativa (%)	Frequência Acumulada	Acumulado
5	0 a 9	494	0%	0%	494
15	10 a 19	5584	2%	2%	6078
25	20 a 29	110597	42%	44%	116675
35	30 a 39	147255	55%	99%	263930
45	40 a 49	3102	1%	100%	267032
55	50 a 59	131	0%	100%	267163
65	60 a 69	68	0%	100%	267231
75	70 a 79	65	0%	100%	267296
85	80 a 89	22	0%	100%	267318

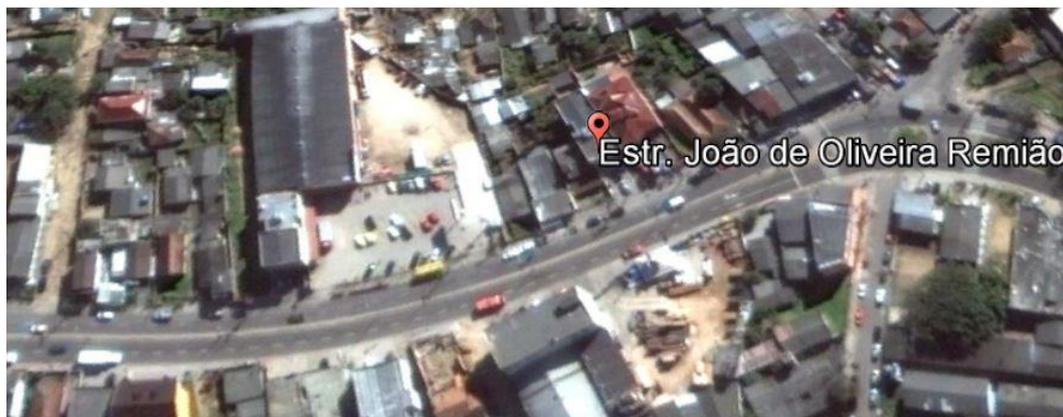
**4.1. Imagem com Vista Aérea do Local ANTES da Instalação**

Fonte: Google Earth (08/2011)

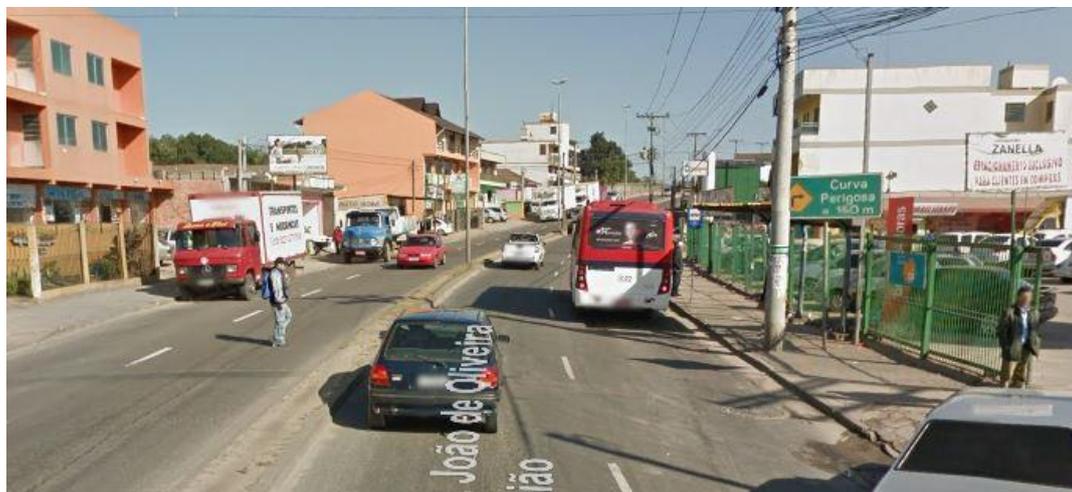
**4.2 Imagem com Vista Terrestre do Local ANTES da Instalação**

Fonte: Google Maps (07/2011)

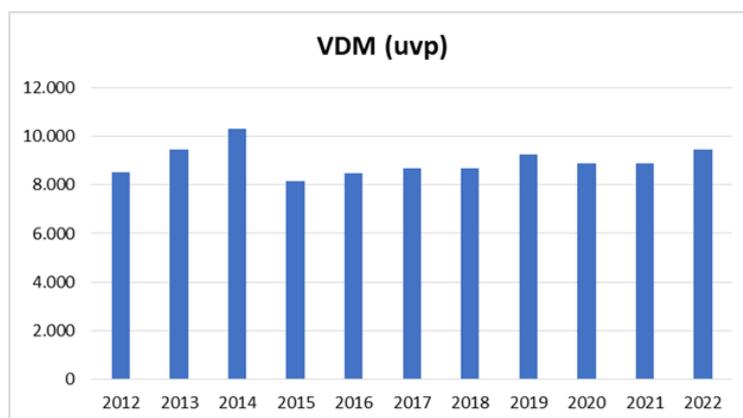
- Os dados históricos do volume de tráfego, tabulados a seguir, foram extraídos da plataforma dos redutores de velocidade. O VDM (volume diário médio) está em UVP (unidade veicular padrão), nos dias de semana típicos (terça, quarta e quinta-feira), sendo que, em 2022, o mês de extração foi novembro, se manteve constante, mesmo no período da pandemia;

Período	VDM (uvp)
2012	8.534
2013	9.448
2014	10.316
2015	8.167
2016	8.478
2017	8.673
2018	8.686
2019	9.266
2020	8.887
2021	8.884
2022	9.481

- Analisando os dados históricos de acidentes, considerando a faixa de 200m para cada sentido, houve redução de acidentes e de feridos, com manutenção da velocidade 85percentil inferior ao máximo permitido para aquele trecho da via, embora tenha atingido o maior valor em 2022. Com referência ao fluxo de veículos, manteve-se constante na pandemia do Covid-19, retomando o crescimento em 2022 (novembro).

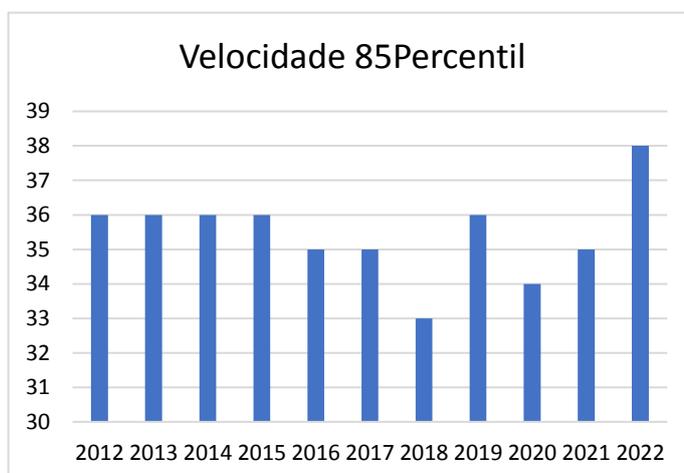
- A velocidade 85percentil praticada antes da instalação do redutor era de 62 km/h e nos anos subsequentes está abaixo dos 40km/h estipulada pelo equipamento, sendo que no mês da medição deste ano (novembro/2022) foi de 38km/h;

Período	Velocidade 85Percentil
2012	36
2013	36
2014	36
2015	36
2016	35
2017	35
2018	33
2019	36
2020	34
2021	35
2022	38

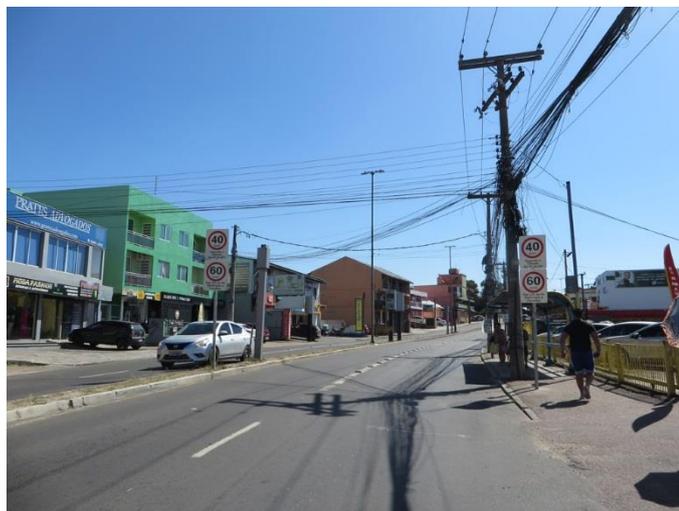
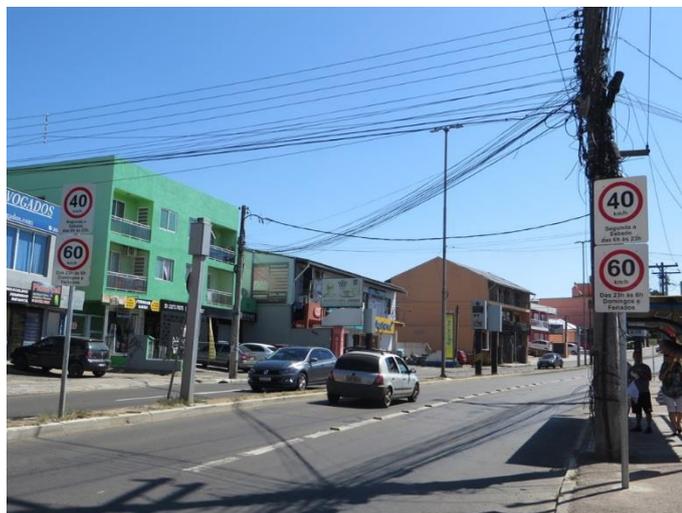
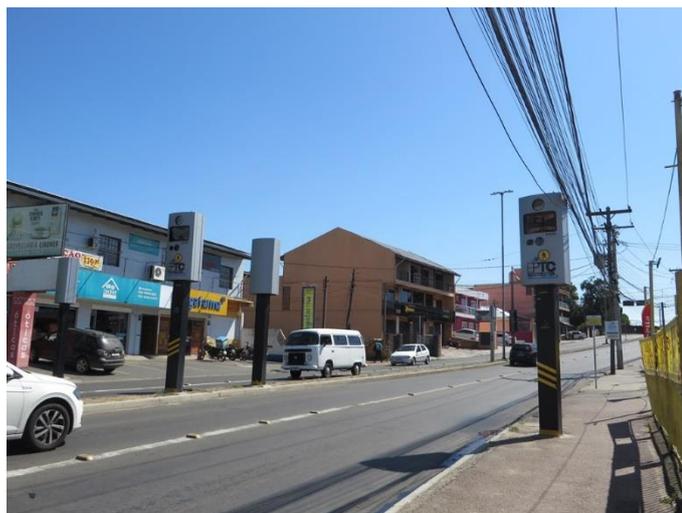
- Fotos de Fevereiro de 2022:

- Via servida por linha de transporte público nos dois sentidos da via, com paradas de ônibus distribuídas pela sua extensão;
- Divisão de faixas com linha duplas contínuas e com tachas junto ao equipamento redutor de velocidade e de pistas por canteiro central;
