Monitoramento da Eficácia do Medidor Eletrônico de Velocidade - Redutor

1. IDENTIFICAÇÃO DO ÓRGÃO DE TRÂNSITO

1.1. Razão Social: EMPRESA PÚBLICA DE TRANSPORTE E CIRCULAÇÃO

2.1.2 Logradouro: **AV PADRE CACIQUE nº 1178 – BC – Corredor de ônibus**

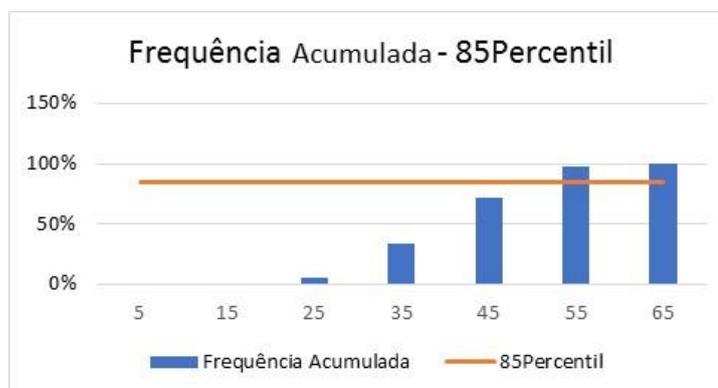
3.4.3 Tabulação de Velocidade para o Cálculo do 85 Percentil – **Gráfico** (frequência acumulada de velocidade (%) x ponto médio das classes de velocidade (km/h));

3.4 Velocidade Praticada (85 Percentil) ANTES do Início da Fiscalização: 53 km/h

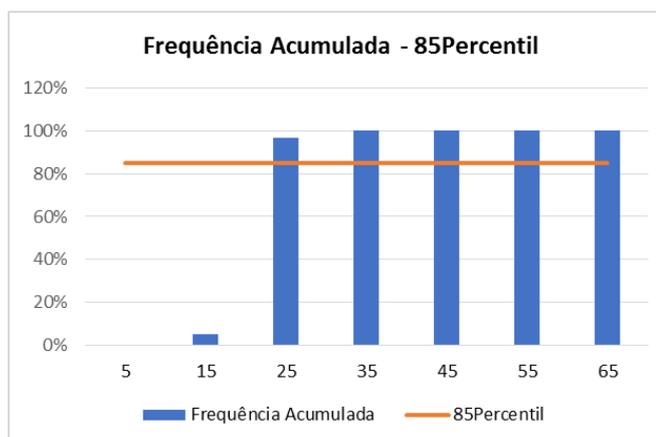
3.5.3 Tabulação de Velocidade para o Cálculo do 85 Percentil - **Gráfico** (frequência acumulada de velocidade (%) x ponto médio das classes de velocidade (km/h))

3.5 Velocidade Praticada (85 Percentil) 1 (um) Ano, Subsequentemente, DEPOIS, do Início da Fiscalização: 28 km/h (outubro/2022)

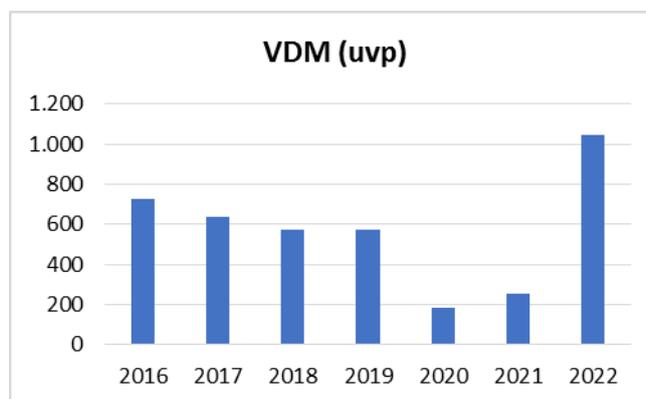
- Os dados de velocidade por veículo e volume de tráfego utilizados são extraídos da plataforma dos redutores de velocidade. Os registros informam pista, endereço, data, hora e velocidades individuais. A partir de 2020, os dados para o monitoramento, preconizado pela Resolução Contran nº 798 de 01/11/20, são extraídos do mês anterior ao do aniversário da instalação;
- Os dados históricos do volume de tráfego, tabulados a seguir, foram extraídos da plataforma dos redutores de velocidade. O VDM (volume diário médio) está em UVP (unidade veicular padrão), nos dias de semana típicos (terça, quarta e quinta-feira), sendo que, em 2022, o mês de extração foi outubro, se manteve constante, tendo redução em 2020, compatível com o período atípico em função da pandemia;

Período	VDM (uvp)
2016	727
2017	639
2018	574
2019	571
2020	183
2021	257
2022	1.046

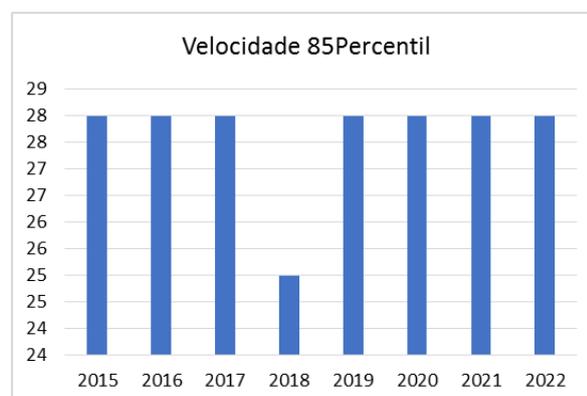
- A velocidade 85percentil praticada antes da instalação do redutor não consta nos arquivos, mas a partir do ano de 2015, está abaixo dos 30km/h estipulada como máxima, sendo que no mês da medição deste ano (outubro/2022) foi de 29km/h;

Período	Velocidade 85Percentil
2015	28
2016	28
2017	28
2018	25
2019	28
2020	28
2021	28
2022	28

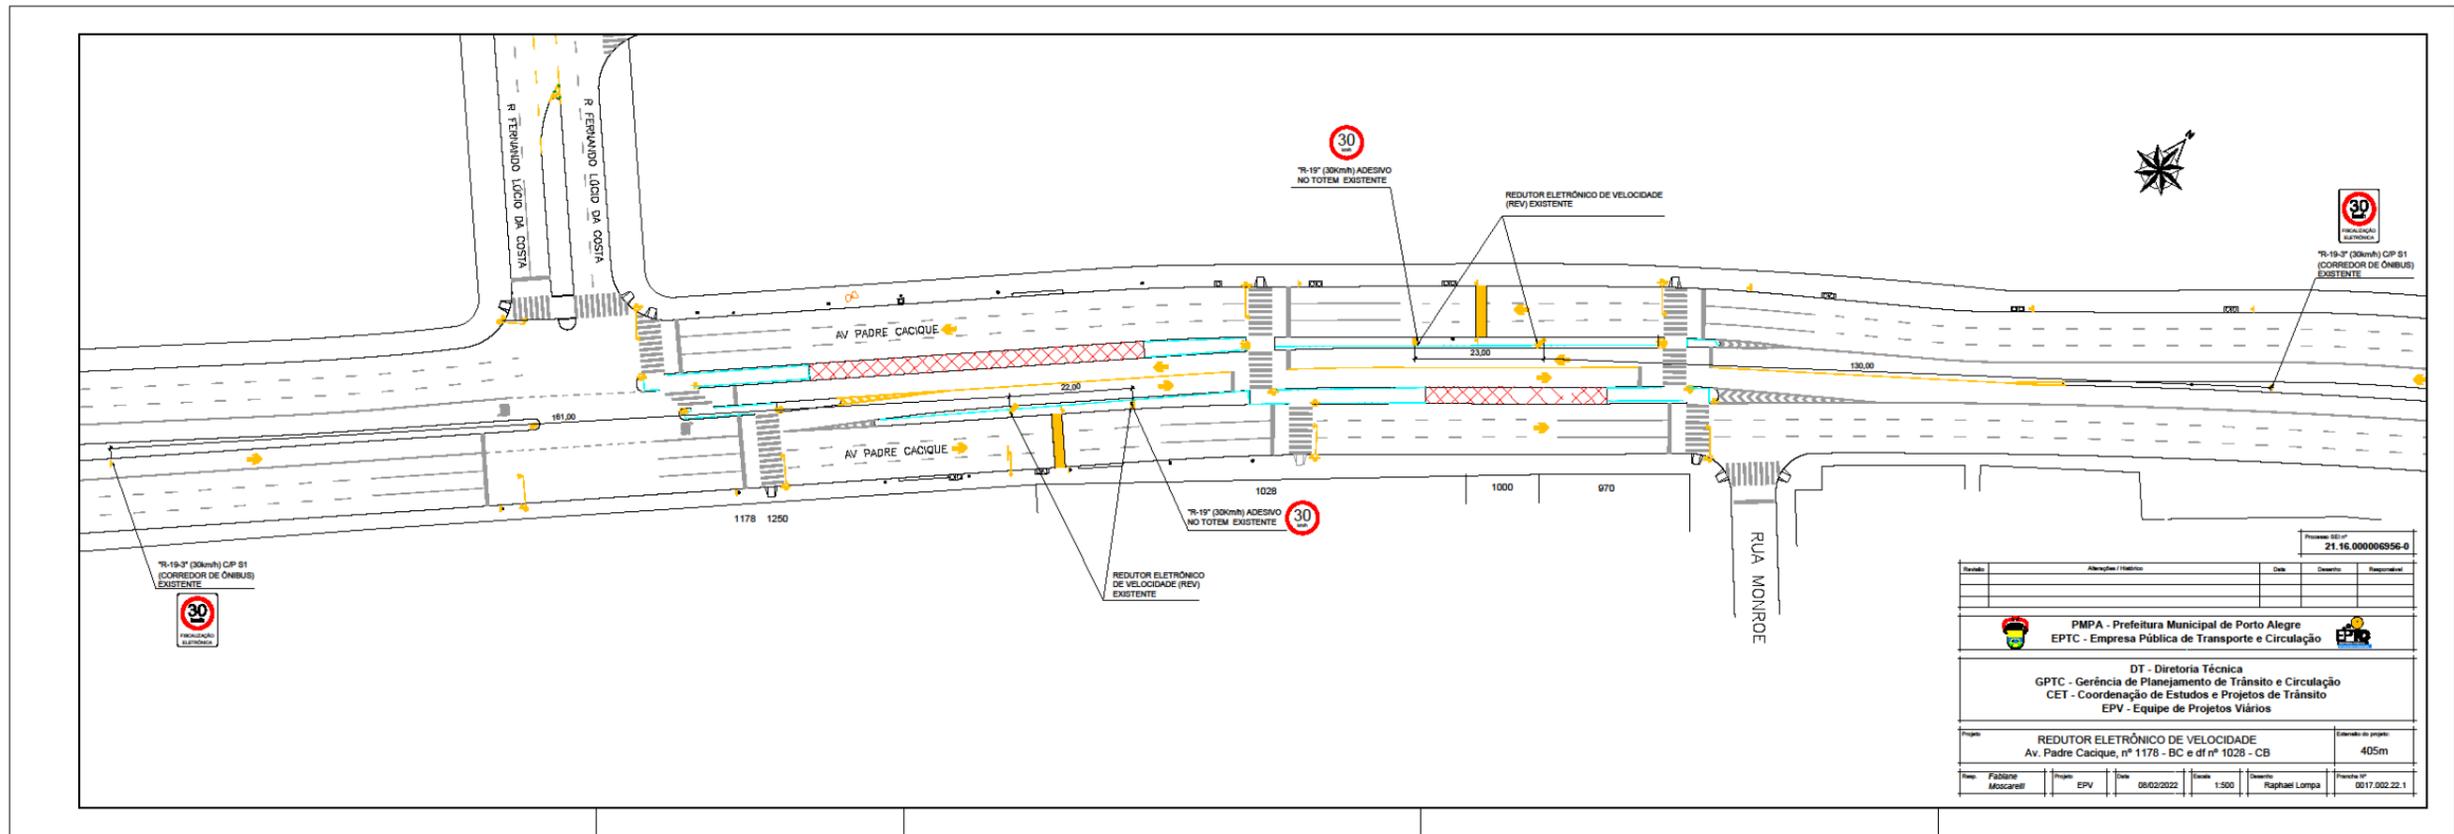
4.4 Desenho em Escala do Leito Carroçável⁵ com a Indicação de Instalação das Placas R-19, com A Indicação dos Laços Detectores ou Outra Tecnologia, da Câmera, do Gabinete e do Iluminador e Demais Sinalizações:

Projeto com as informações solicitadas em anexo.
