**Monitoramento da Eficácia do Medidor Eletrônico de Velocidade - Redutor**

2.1.2  Logradouro: **AV PROF. OSCAR PEREIRA DF nº 4464 – CB**

**ANEXO I**  
**CONSIDERAÇÕES FINAIS**

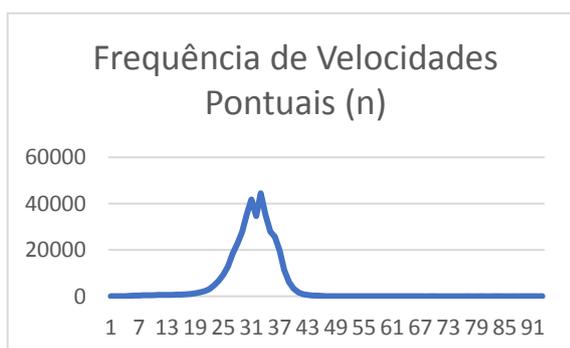
3.5.1 Tabulação de Velocidade para o Cálculo do 85 Percentil (intervalo de classe (km/h) x frequência das velocidades pontuais)

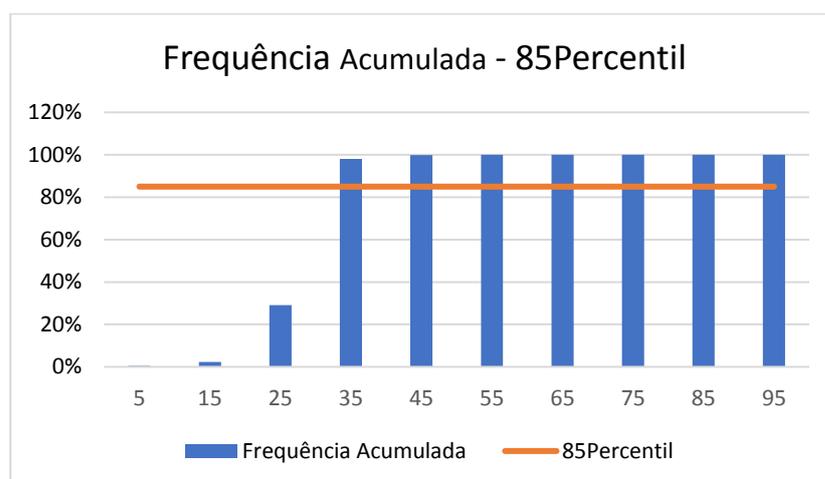
3.5.3 Tabulação de Velocidade para o Cálculo do 85 Percentil - **Gráfico** (frequência acumulada de velocidade (%) x ponto médio das classes de velocidade (km/h))

3.5.2 Tabulação de Velocidade para o Cálculo do 85 Percentil (intervalo de classe (km/h) x ponto médio de classe (km/h) x frequência das velocidades pontuais x frequência relativa (%) x frequência acumulada (%))

Ponto Médio de Classe (km/h)	Intervalo de Classe (km/h)	Frequência de Velocidades Pontuais (n)	Frequência Relativa (%)	Frequência Acumulada	Acumulado
5	0 a 9	1827	0%	0%	1827
15	10 a 19	7394	2%	2%	9221
25	20 a 29	110025	27%	29%	119246
35	30 a 39	282089	69%	98%	401335
45	40 a 49	7402	2%	100%	408737
55	50 a 59	208	0%	100%	408945
65	60 a 69	30	0%	100%	408975
75	70 a 79	3	0%	100%	408978
85	80 a 89	5	0%	100%	408983
95	90 a 99	3	0%	100%	408986

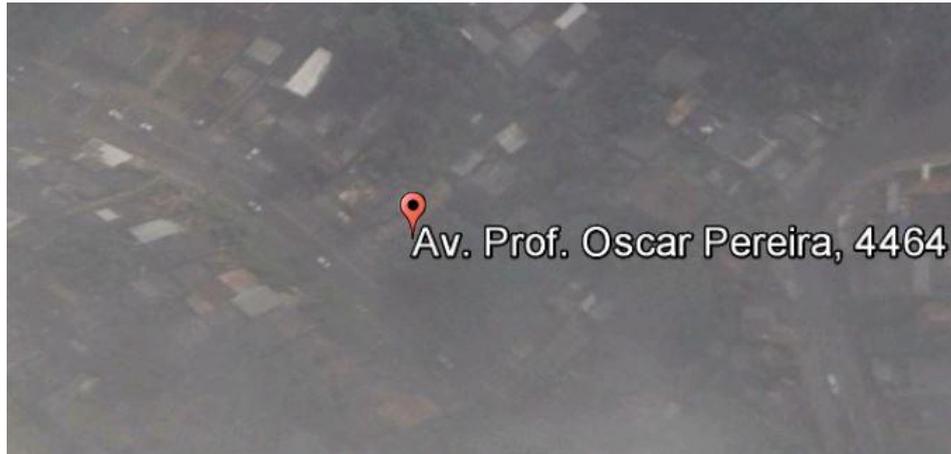
**4.1. Imagem com Vista Aérea do Local ANTES da Instalação**

*Fonte: Google Earth (08/2011)*

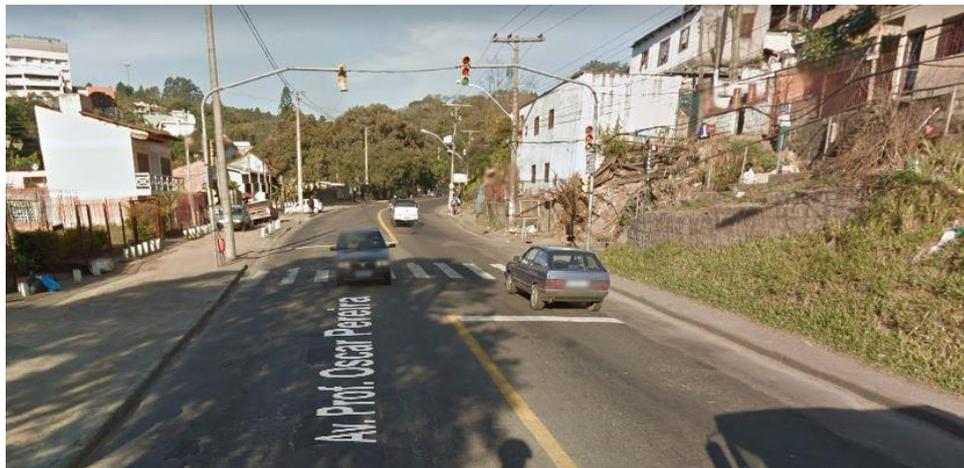
**4.2 Imagem com Vista Terrestre do Local ANTES da Instalação**

*Fonte: Google Maps (07/2011)*

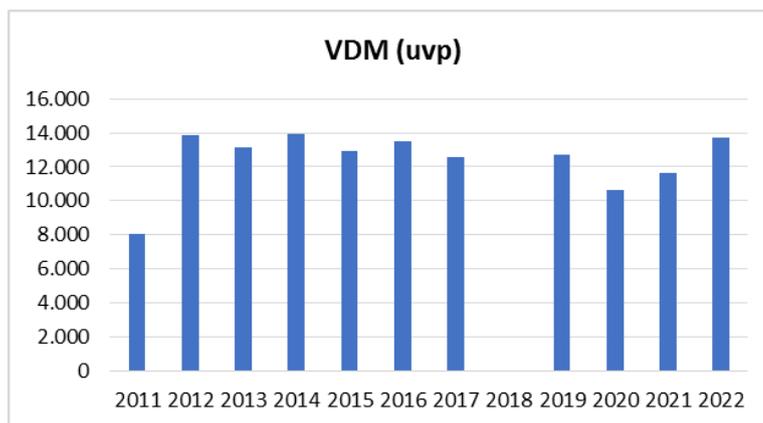
- Os dados históricos do volume de tráfego, tabulados a seguir, foram extraídos da plataforma dos redutores de velocidade O VDM (volume diário médio) está em UVP (unidade veicular padrão), nos dias de semana típicos (terça, quarta e quinta-feira), sendo

que, em 2022, o mês de extração foi novembro, se manteve constante, tendo redução em 2020, compatível com o período atípico em função da pandemia;

Período	VDM (uvp)
2011	8.065
2012	13.899
2013	13.154
2014	13.904
2015	12.953
2016	13.516
2017	12.541
2018	
2019	12.739
2020	10.606
2021	11.606
2022	13.745

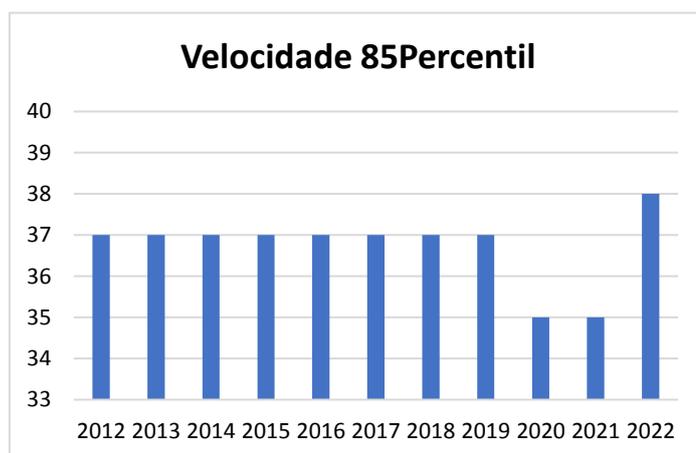
- A velocidade 85percentil praticada antes da instalação do redutor era de 54 km/h e nos anos subsequentes está abaixo dos 40km/h estipulada equipamento, sendo que no mês da medição deste ano (novembro/2022) foi de 38km/h;

Período	Velocidade 85Percentil
2012	37
2013	37
2014	37
2015	37
2016	37
2017	37
2018	37
2019	37
2020	35
2021	35
2022	38

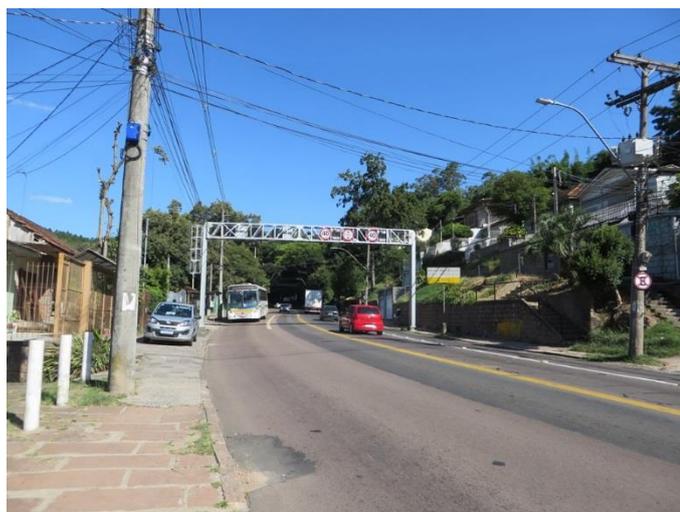
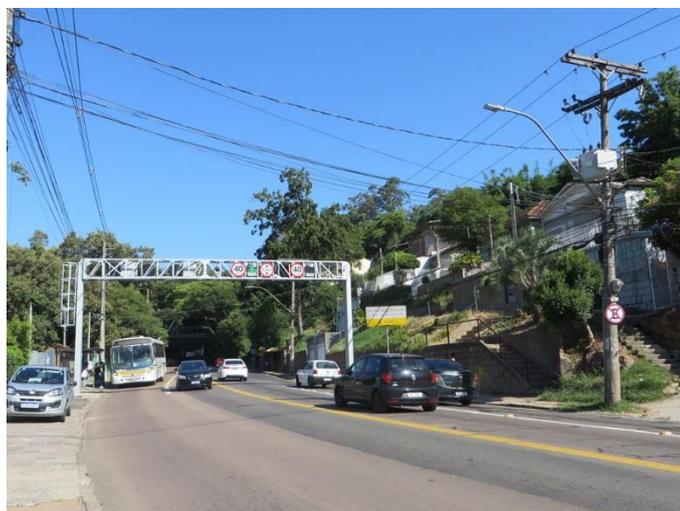
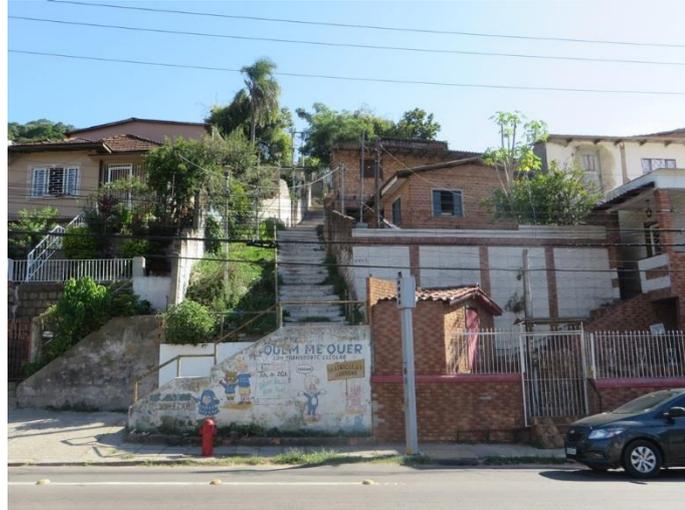
- Fotos de Fevereiro de 2023:

- Trecho em curva leve e em aclive, com pavimento de asfalto;
- Sentido duplo de tráfego, com faixa reversível em determinados horários, num trecho distante aproximadamente 100m do equipamento redutor de velocidade;

- Visibilidade reduzida devido ao aclive e curvas existentes no trecho;
- Fluxo intenso de veículos e pedestres, por número de moradias na região e proximidade com o Hospital Divina Providência;

- Faixa de segurança semaforizada para travessia de pedestres com acionamento por botoeiras;
- Parada de ônibus em ambos os lados da via e uma delas próxima ao equipamento redutor de velocidade;

- Divisão de faixas com linha duplas contínuas e com tachas junto ao equipamento redutor de velocidade;
- Sinalização vertical de regulamentação, advertência e indicação;

Assim, entendemos que a manutenção do redutor de velocidade naquele local é necessária, pois se trata de local com intenso tráfego de pedestres e veículos e para melhoria dos resultados de acidentalidade e, por conseguinte, para a segurança viária. Considerando que os dados da Resolução Contran nº 798, em 01/11/2020, que estabelece o parâmetro de 500m, abrangeu o período crítico da pandemia Covid-19, com significativa redução de fluxo de pedestres e veículos, a análise merece ressalvas, devendo ser monitorado os próximos períodos.
