Monitoramento da Eficácia do Medidor Eletrônico de Velocidade - Redutor

2.1.2 Logradouro: **AV SATURNINO DE BRITO DF nº 1400 – SN**

3 VELOCIDADE

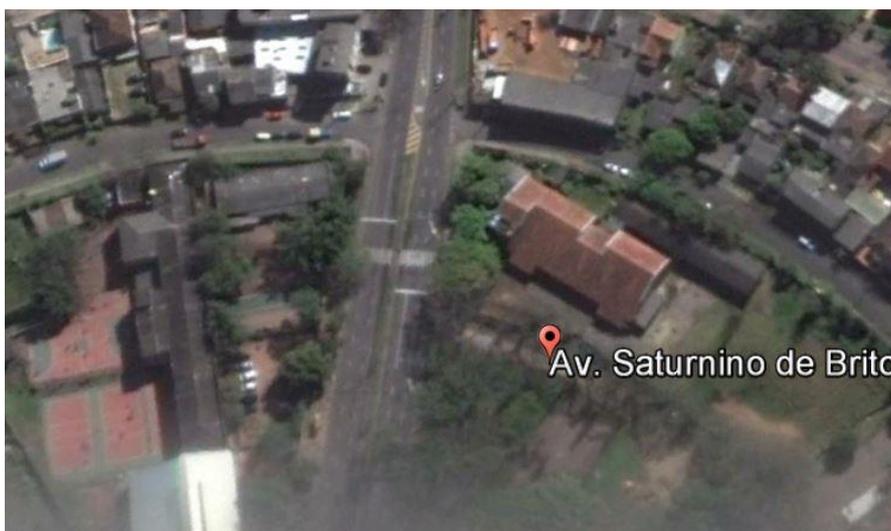
4.1. **Imagem com Vista Aérea do Local ANTES da Instalação**

Fonte: Google Earth ago/2011

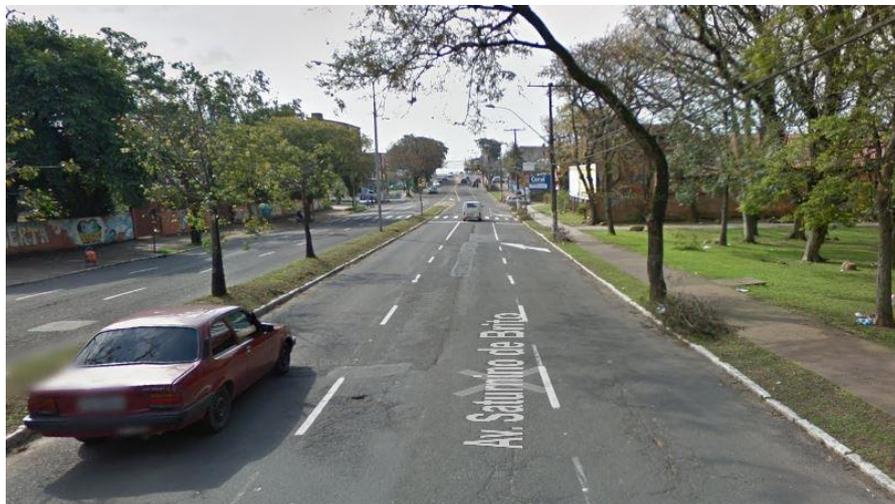
4.2 Imagem com Vista Terrestre do Local ANTES da Instalação

Fonte: Google Maps ago/2011

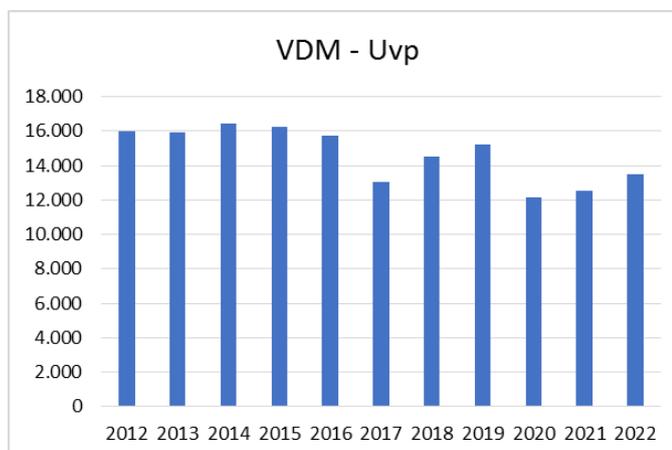
- Os dados históricos do volume de tráfego, tabulados a seguir, foram extraídos da plataforma dos redutores de velocidade. O VDM (volume diário médio) está em UVP (unidade veicular padrão), nos dias de semana típicos (terça, quarta e quinta-feira), sendo que, em 2022, o mês de extração foi novembro, se manteve constante, tendo redução em 2020, compatível com o período atípico em função da pandemia;

Período	VDM (uvp)
2012	15.984
2013	15.898
2014	16.441
2015	16.219
2016	15.744
2017	13.028
2018	14.495
2019	15.233
2020	12.155
2021	12.561
2022	13.499

- Analisando os dados históricos de acidentes, considerando a faixa de 200m para cada sentido, houve pequena redução da média anual do número de acidentes e de significativo acréscimo no de feridos, permanecendo sem mortes, com manutenção da velocidade 85percentil inferior à máxima permitida para aquele trecho da via no horário diurno. Com referência ao fluxo de veículos, manteve-se constante até 2020, reduzindo nesse ano, compatível com a pandemia do Covid-19.

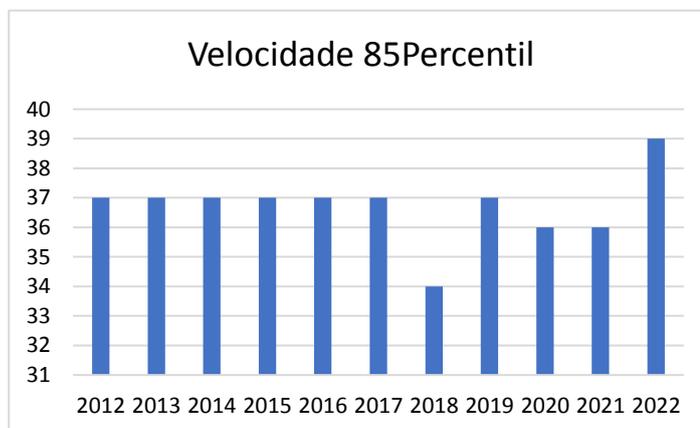
- A velocidade 85percentil praticada antes da instalação do redutor era de 73 km/h e nos anos subsequentes está abaixo dos 40km/h estipulada equipamento para horário diurno, sendo que no mês da medição deste ano (novembro/2022) foi de 39km/h;

Período	Velocidade 85Percentil
2012	37
2013	37
2014	37
2015	37
2016	37
2017	37
2018	34
2019	37
2020	36
2021	36
2022	39

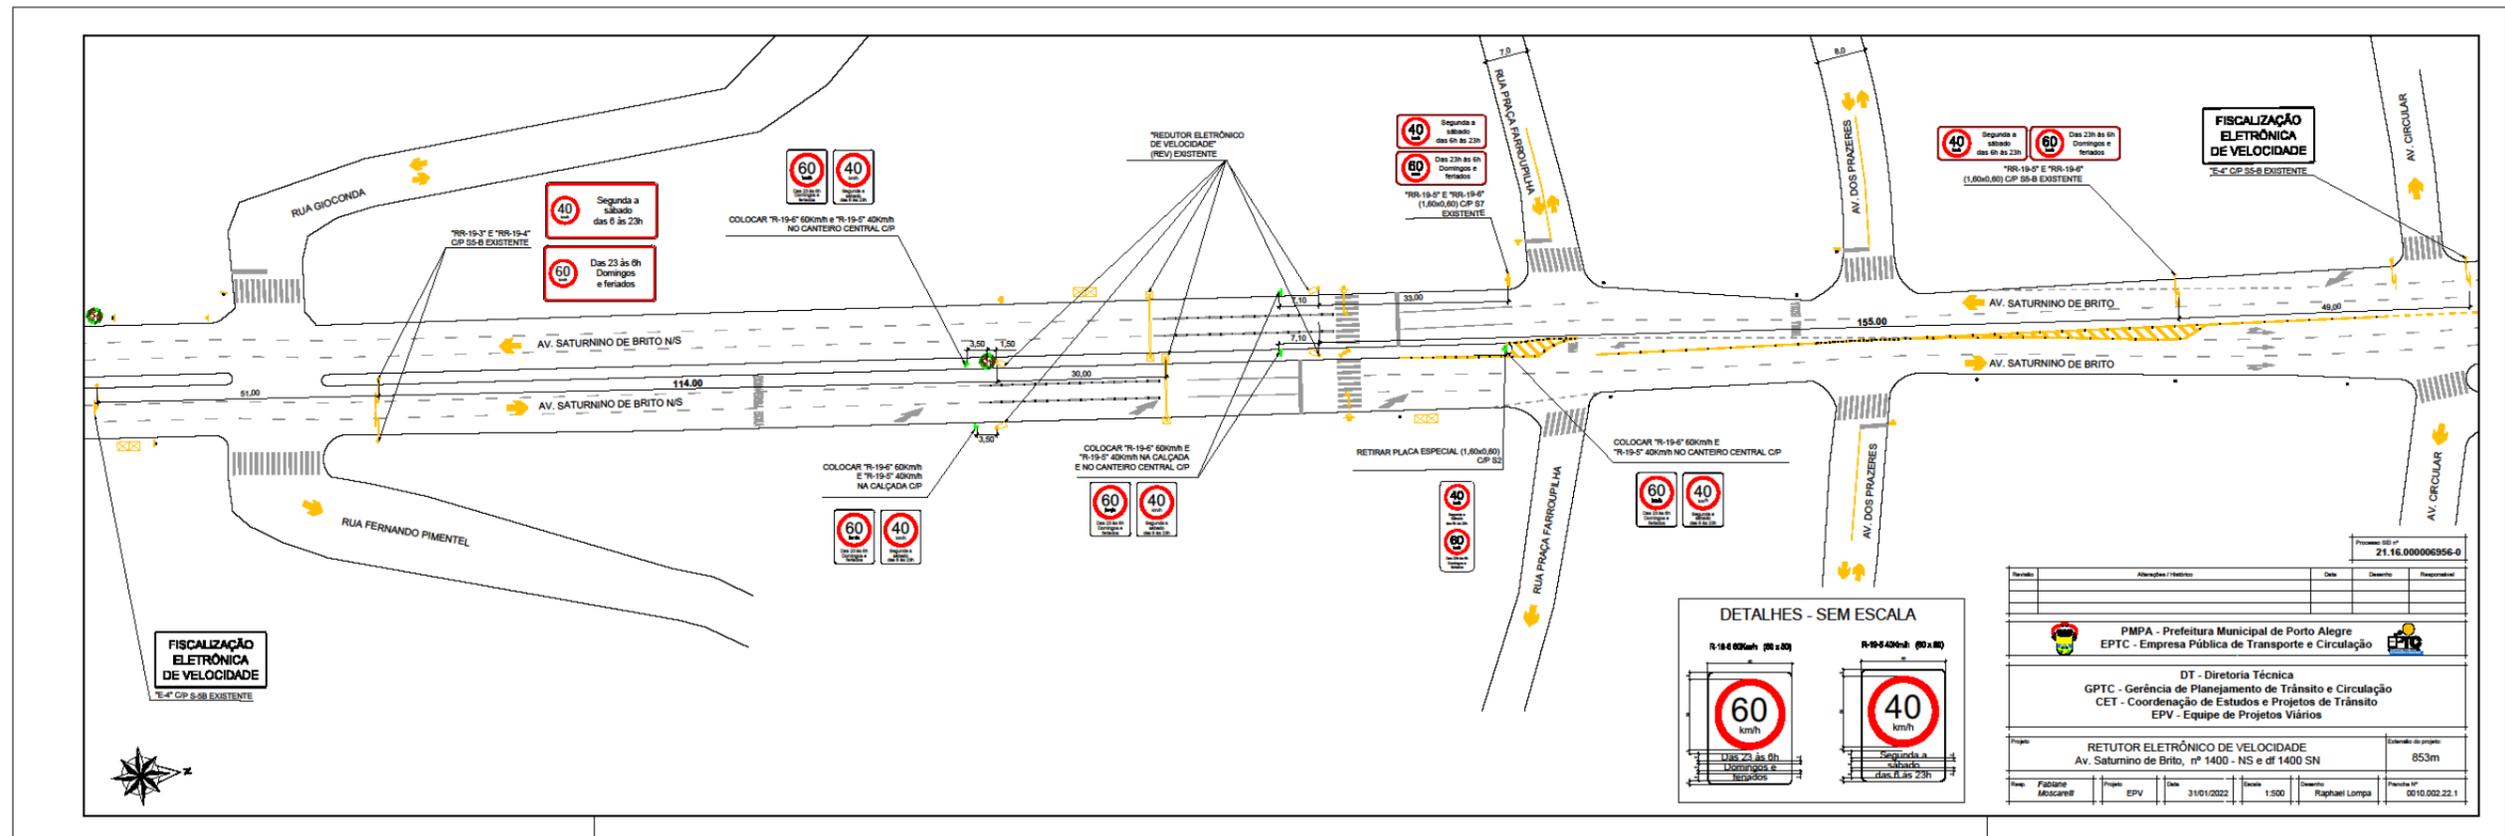
4.4 Desenho em Escala do Leito Carroçável⁵ com a Indicação de Instalação das Placas R-19, com a Indicação dos Laços Detectores ou Outra Tecnologia, da Câmera, do Gabinete e do Iluminador e Demais Sinalizações:

Projeto: 21.16.000006356-0				
Beneficiário:	Alterações / Histórico:	Data:	Descrição:	Responsável:
PMPA - Prefeitura Municipal de Porto Alegre EPTC - Empresa Pública de Transporte e Circulação				
DT - Diretoria Técnica GPIC - Gerência de Planejamento de Trânsito e Circulação CET - Coordenação de Estudos e Projetos de Trânsito EPV - Equipe de Projetos Viários				
Projeto: RETOR ELETRÔNICO DE VELOCIDADE Av. Saturnino de Brito, nº 1400 - NS e df 1400 SN			Estímulo do projeto: 853m	
Elaborado: Fabiane Moscarini	Projeto: EPV	Data: 31/01/2022	Escala: 1:500	Desenho: Raphael Lompa
			Plantas nº:	0010.002.22.1
