**Monitoramento da Eficácia do Medidor Eletrônico de Velocidade - Redutor**

2.1.2 ☒ Logradouro: **AV SATURNINO DE BRITO nº 1400 – NS**

| Projeto: RETUTOR ELETRÔNICO DE VELOCIDADE<br>Av. Saturnino de Brito, nº 1400 - NS e dt 1400 SN | | | Extensão do projeto:<br>853m |

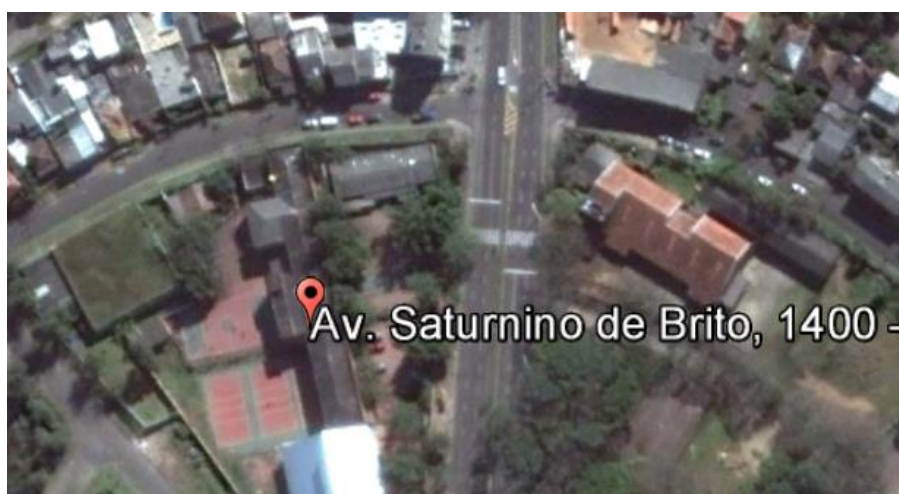
**4.1. Imagem com Vista Aérea do Local ANTES da Instalação**

Fonte: Google Earth ago/2011

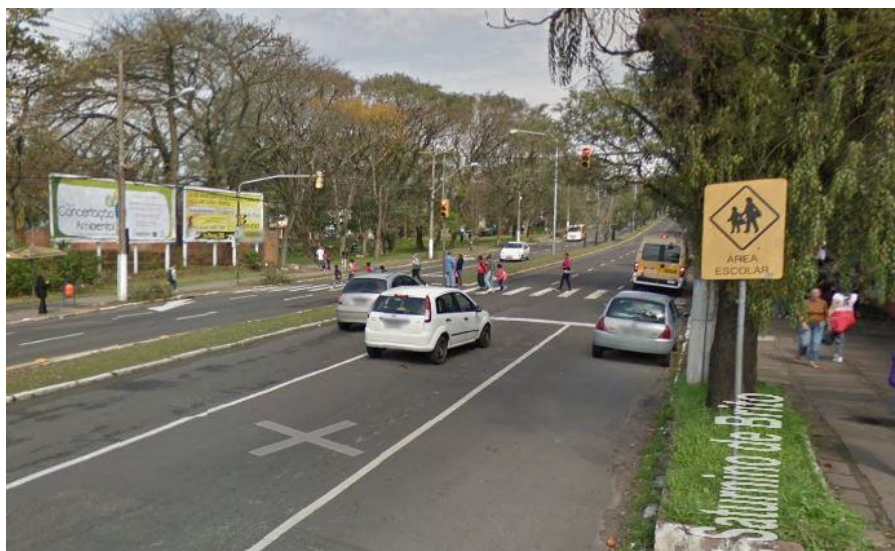
**4.2 Imagem com Vista Terrestre do Local ANTES da Instalação**

Fonte: Google Maps ago/2011
