Monitoramento da Eficácia do Medidor Eletrônico de Velocidade - Redutor

1.1. Razão Social: EMPRESA PÚBLICA DE TRANSPORTE E CIRCULAÇÃO

2.1.2 Logradouro: **AV. ANTÔNIO DE CARVALHO, 10m do nº 2079**

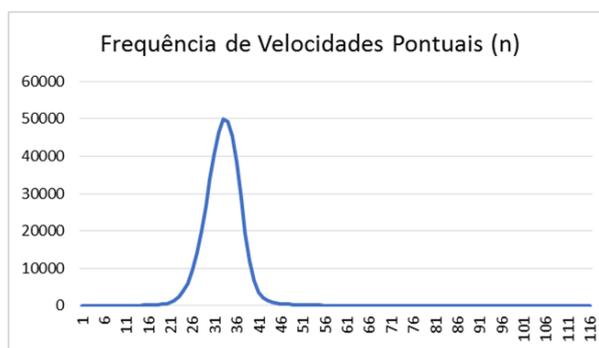
3.5.1 Tabulação de Velocidade para o Cálculo do 85 Percentil (intervalo de classe (km/h) x frequência das velocidades pontuais)

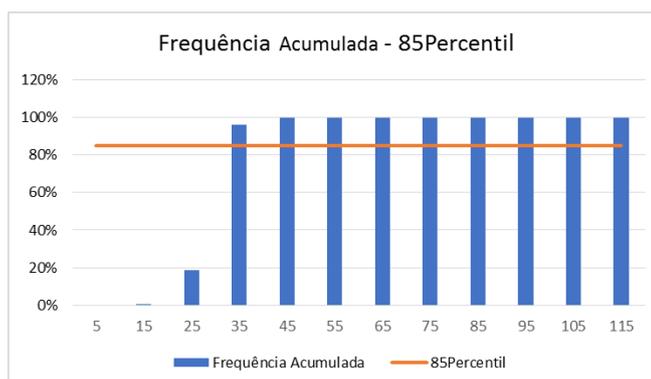
3.5.3 Tabulação de Velocidade para o Cálculo do 85 Percentil - **Gráfico** (frequência acumulada de velocidade (%) x ponto médio das classes de velocidade (km/h))

3.5 Velocidade Praticada (85 Percentil) 1 (um) Ano, Subsequentemente, DEPOIS, do Início da Fiscalização: 37 km/h (janeiro/2023)

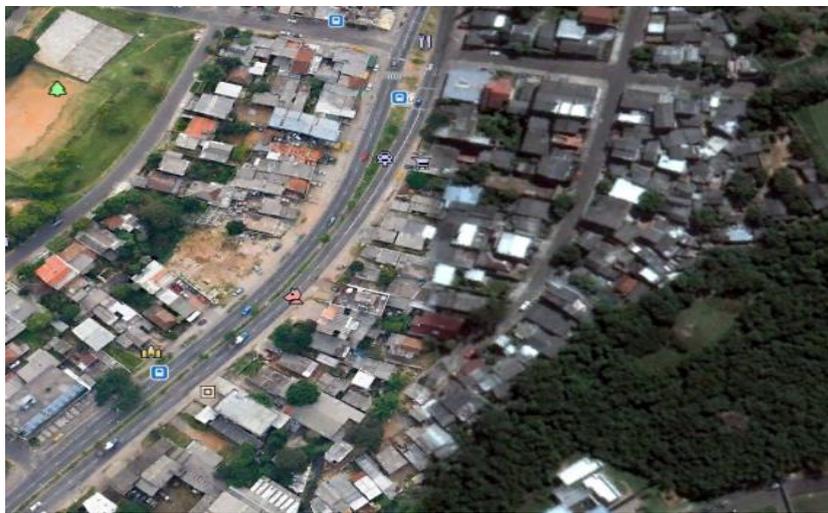
4.1. Imagem com Vista Aérea do Local ANTES da Instalação

Fonte: Google Earth - Imagens 20/05/2011

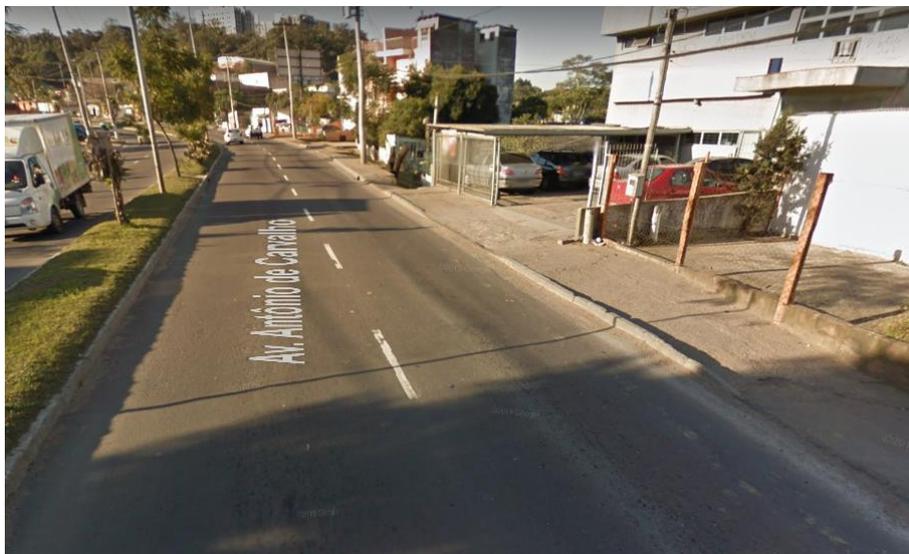
4.2 Imagem com Vista Terrestre do Local ANTES da Instalação

Fonte: Google Maps - julho/2011

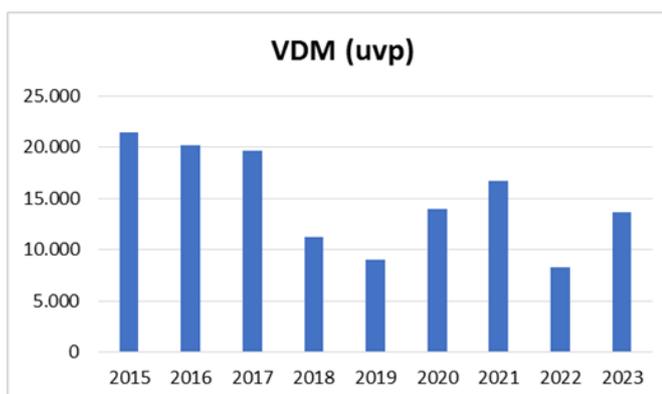
- Os dados históricos do volume de tráfego, tabulados a seguir, foram extraídos da plataforma dos redutores de velocidade. O VDM (volume diário médio) está em UVP (unidade veicular padrão), nos dias de semana típicos (terça, quarta e quinta-feira), sendo que, em 2023, o mês de extração foi janeiro, se manteve oscilando, mesmo no período da pandemia do Covid-19;

Período	VDM (uvp)
2015	21.469
2016	20.156
2017	19.617
2018	11.189
2019	9.003
2020	13.985
2021	16.667
2022	8.304
2023	13.600

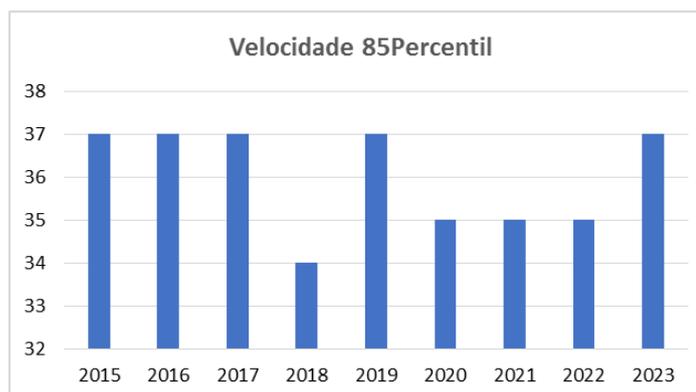
- A velocidade 85percentil praticada antes da instalação do redutor era de 65km/h e nos anos subsequentes está abaixo da menor velocidade (40km/h) estipulada pelo equipamento, sendo que em janeiro de 2023, data base dos dados, foi de 37km/h;

Período	Velocidade 85Percentil
2015	37
2016	37
2017	37
2018	34
2019	37
2020	35
2021	35
2022	35
2023	37

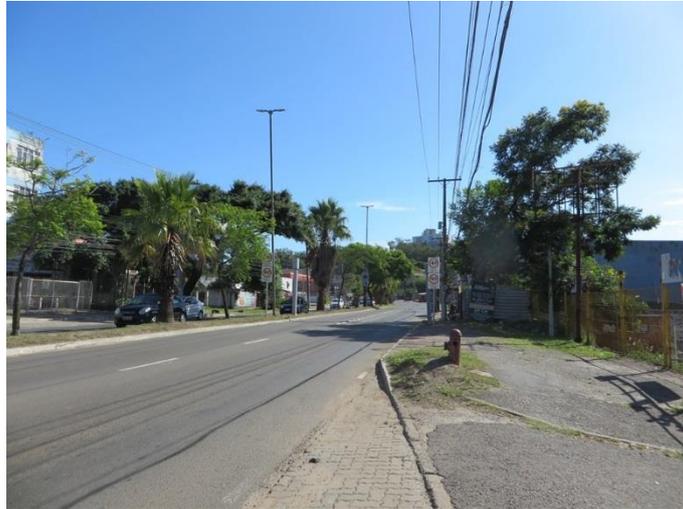
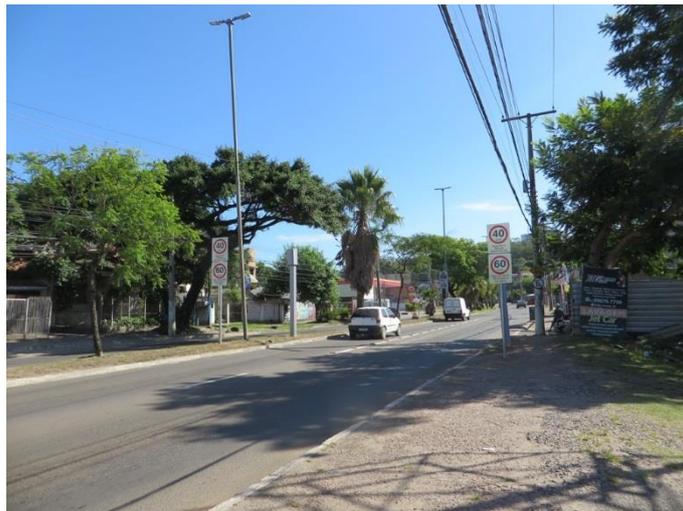
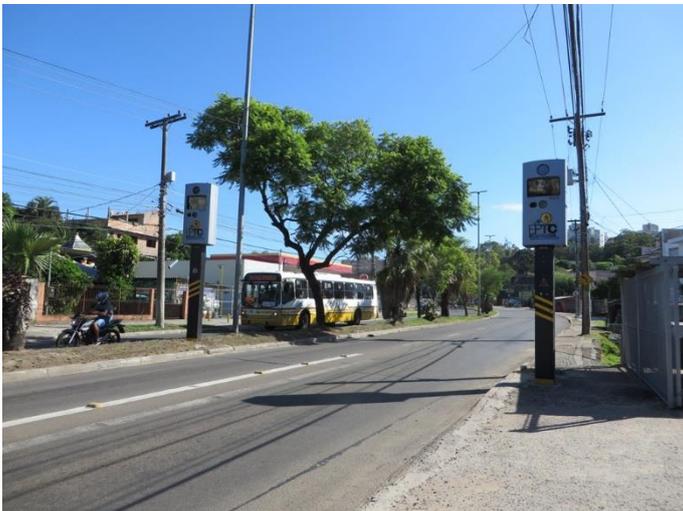
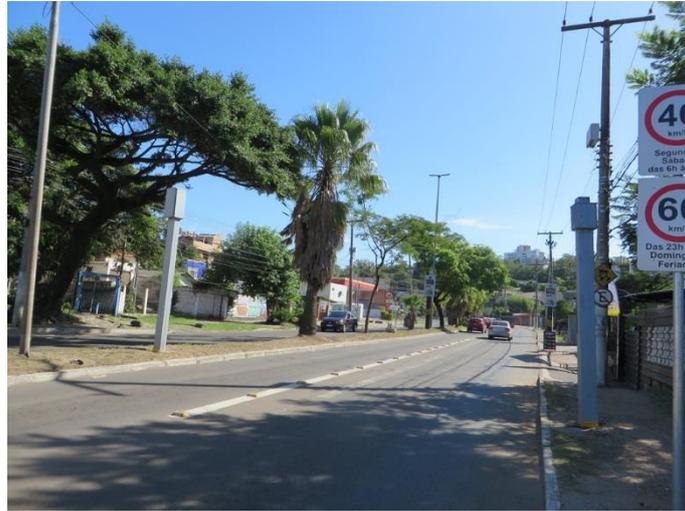
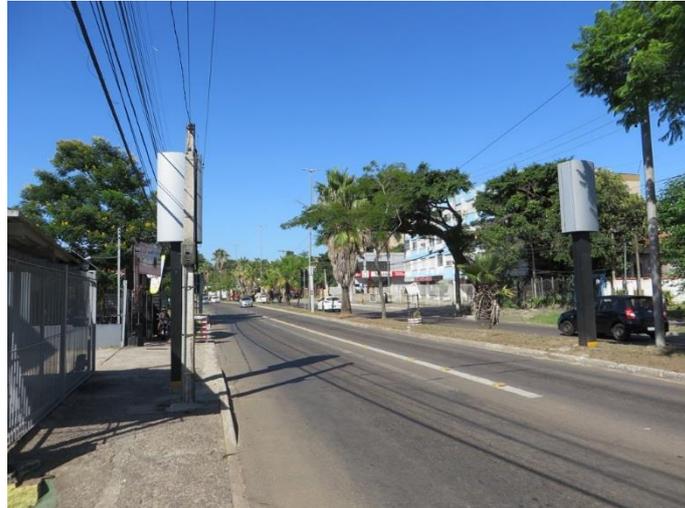
➤ Fotos de fevereiro de 2023:

- Trecho reto entre duas curvas;
- Parada de ônibus em ambos os lados da via, com recuo (baia);
- Divisão de pistas com canteiro central;
- Divisão de faixas com linha simples seccionada e contínua e com tachas junto ao equipamento redutor de velocidade;

- Sinalização vertical de regulamentação, advertência e indicação;
- Passeios públicos em ambos os lados da via;
- VDM estimado para a instalação do redutor a partir de contagem de 1 hora;

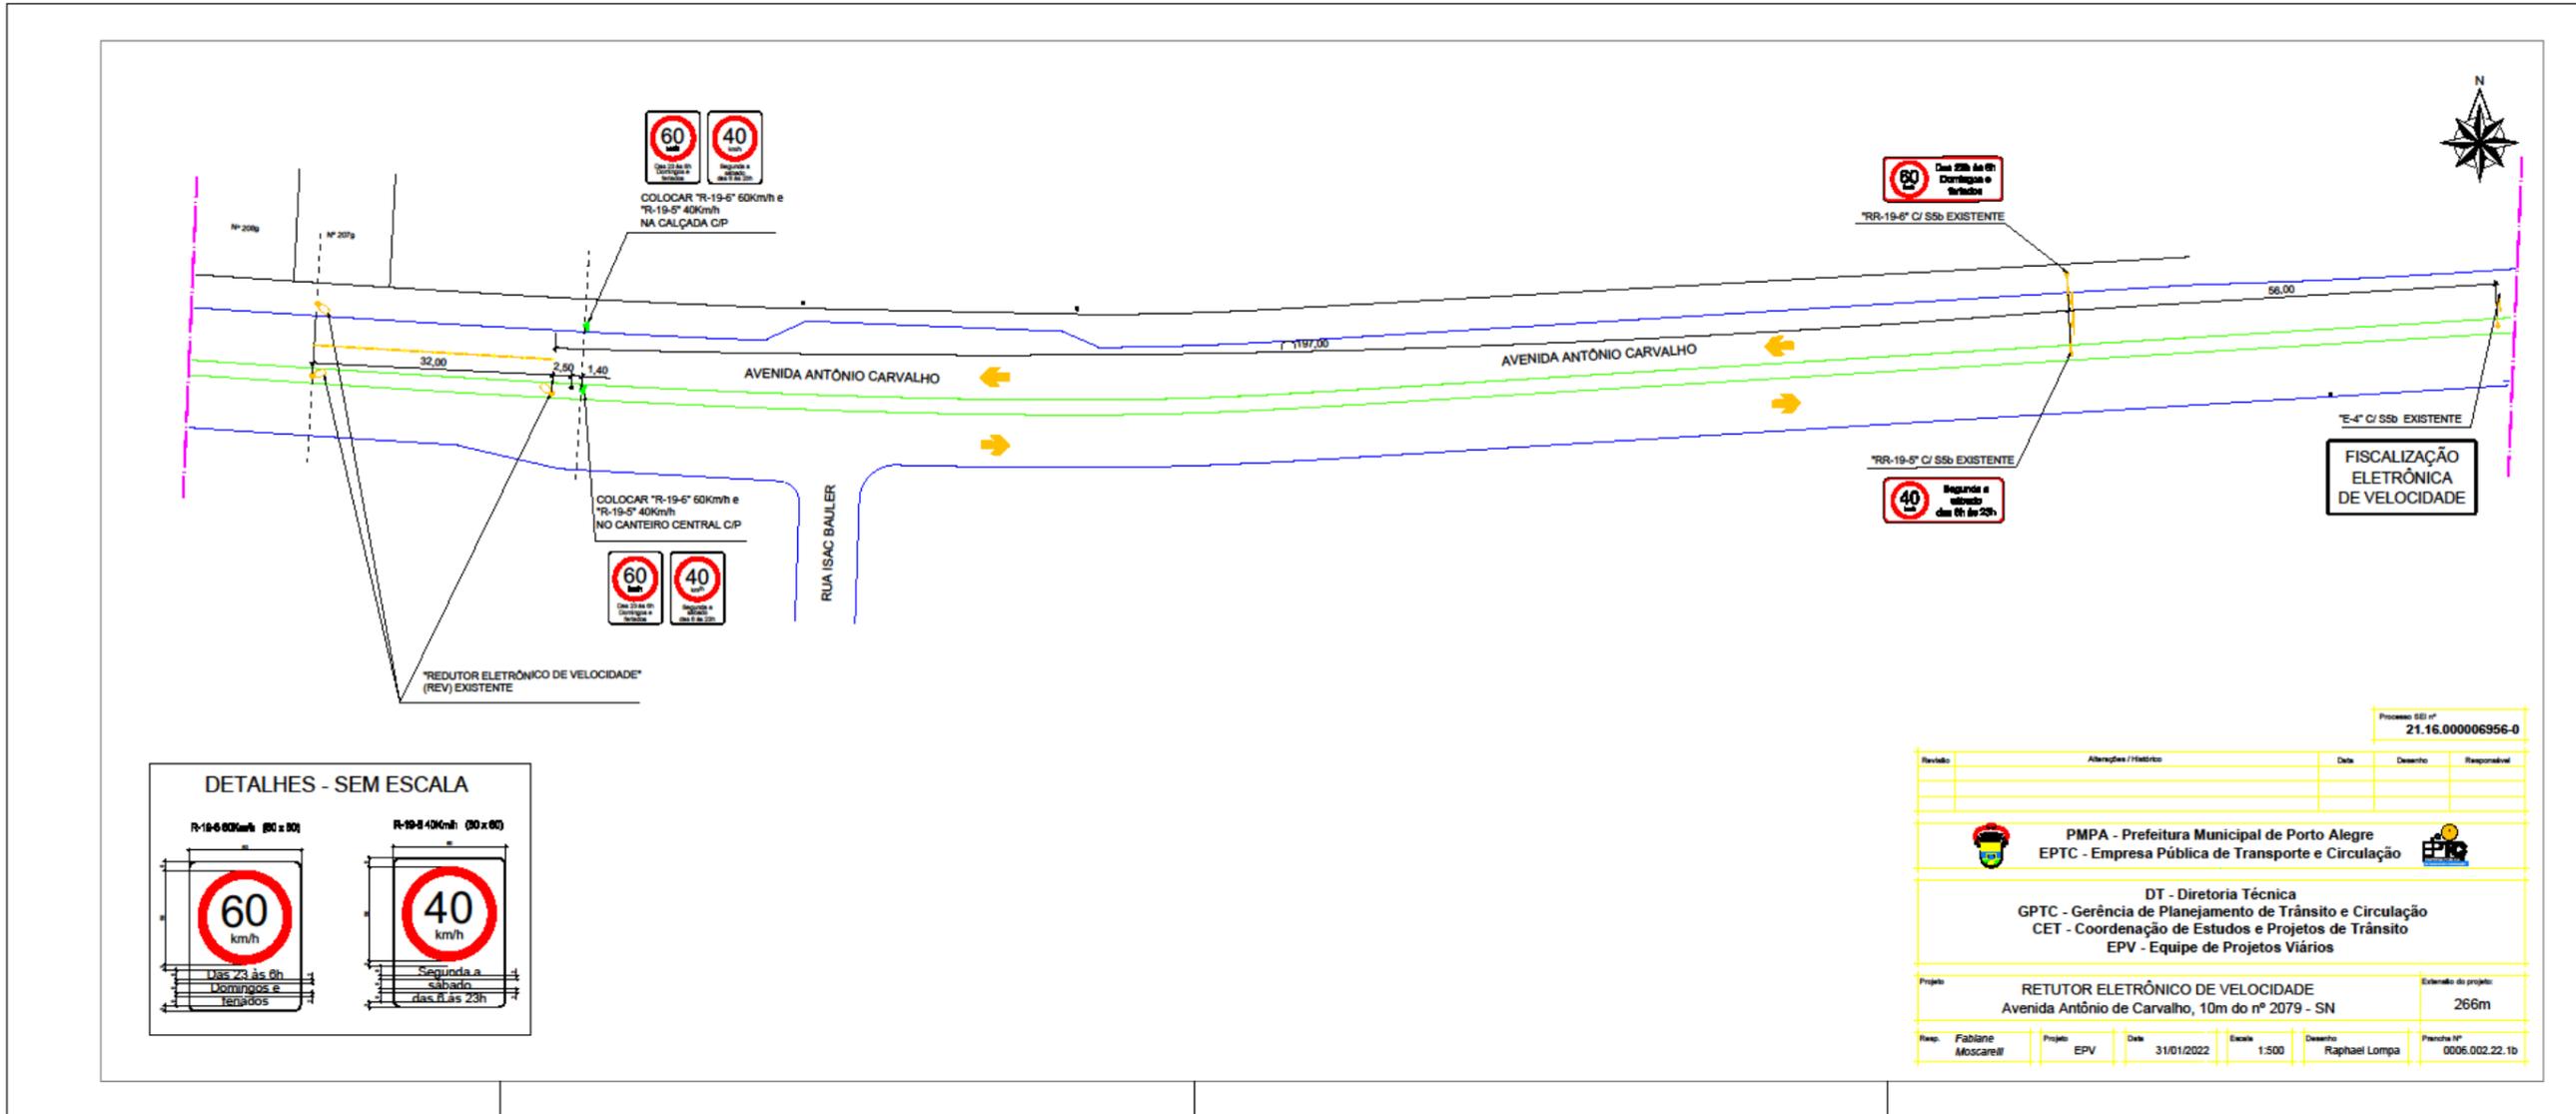
4.4 Desenho em Escala do Leito Carroçável⁵ com a Indicação de Instalação das Placas R-19, com A Indicação dos Laços Detectores ou Outra Tecnologia, da Câmera, do Gabinete e do Iluminador e Demais Sinalizações:

Projeto com as informações solicitadas em anexo.
