## ESTUDO TÉCNICO - REDUTOR DE VELOCIDADE

### Monitoramento da Eficácia do Medidor Eletrônico de Velocidade - Redutor

2.1	Endereço:
2.1.1	☐ Rodovia:
2.1.2	□ Logradouro: AV. ANTÔNIO DE CARVALHO nº 2320
2.2	Sentido do Fluxo Fiscalizado:
2.2.1	☐ Crescente
2.2.1	☑ Decrescente (Norte-Sul)

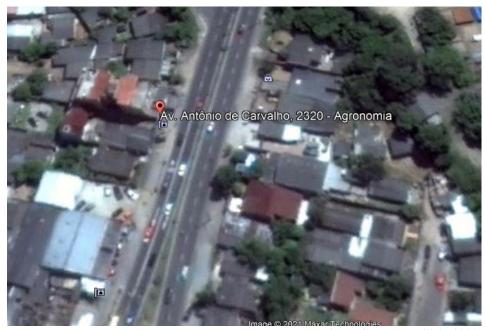
- 3.5.4 Data: Janeiro/2023
- 3.6 Velocidade no local Fiscalizado (km/h): 40 km/h
- 4 PROJETO OU CROQUI DO LOCAL DE INSTALAÇÃO:
- 4.1. Imagem com Vista Aérea do Local ANTES da Instalação

Fonte: Google Earth - Imagens 20/05/2011

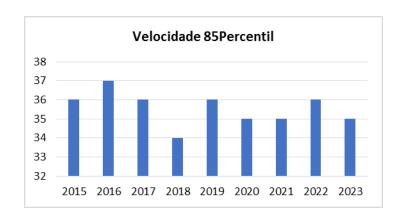
A velocidade 85percentil praticada antes da instalação do redutor era de 68 km/h e nos anos subsequentes está abaixo dos 40km/h estipulada para a menor velocidade do equipamento, sendo que em janeiro de 2023 foi de 35 km/h;

Período	Velocidade 85Percentil
2015	36
2016	37
2017	36
2018	34
2019	36
2020	35
2021	35
2022	36
2023	35

Analisando os dados históricos de acidentes, considerando a faixa de 200m para cada sentido, houve redução significativa da média anual do número de acidentes e de feridos, com manutenção da velocidade 85percentil inferior à máxima permitida para aquele trecho da via. Com referência ao fluxo de veículos, manteve-se constante até 2020, reduzindo nesse ano, compatível com a pandemia do Covid-19, retomando o crescimento em 2022 (janeiro), e reduzindo em 2023 (janeiro).
