ESTUDO TÉCNICO - REDUTOR DE VELOCIDADE

Monitoramento da Eficácia do Medidor Eletrônico de Velocidade - Redutor

1.1.	Razão Social: EMPRESA PÚBLICA DE TRANSPORTE E CIRCULAÇÃO
1.2.	CNPJ: 02.510.700/0001-51
1.3.	Município/UF: Porto Alegre/RS
2	CARACTERÍSTICAS DO LOCAL/TRECHO DA VIA
2.1	Endereço:
2.1.1	☐ Rodovia:
2.1.2	□ Logradouro: AV. JUCA BATISTA nº 3151
2.2	Sentido do Fluxo Fiscalizado:
2.2.1	⊠ Crescente (Centro-Bairro)
2.2.2	☐ Decrescente
2.2.3	☐ Ambos os sentidos
2.3	Classificação Viária (art. 60 do CTB):
2.3.1	☑ Via Urbana: ☐ Trânsito Rápido ☑ Arterial ☐ Coletora ☐ Local
2.3.2	□ Via Rural: □ Rodovia □ Estrada
2.3.3	□ Via Rural com Características de Urbana: □ Rodovia □ Estrada
2.4	Tipo de Via
2.4.1	⊠ Pista principal
2.4.2	☐ Pista Lateral/Marginal
2.5	Tipo de Pista
2.5.1	☐ Pista simples¹
2.5.2	⊠ Pista dupla²
2.5.3	☐ Pista múltipla³

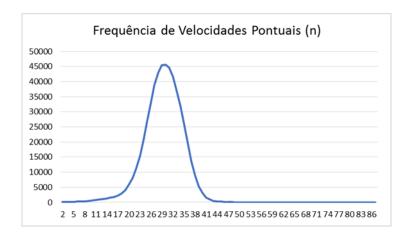
3.5.2 Tabulação de Velocidade para o Cálculo do 85 Percentil (intervalo de classe (km/h) x ponto médio de classe (km/h) x frequência das velocidades pontuais x frequência relativa (%) x frequência acumulada (%)

Ponto Médio de Classe (km/h)	Intervalo de Classe (km/h)	Frequência de Velocidades Pontuais (n)	Frequência Relativa (%)	Frequência Acumulada	Acumulado
5	0 a 9	2984	1%	0%	2984
15	10 a 19	17525	3%	3%	20509
25	20 a 29	248561	45%	48%	269070
35	30 a 39	274327	50%	98%	543397
45	40 a 49	7197	1%	99%	550594
55	50 a 59	273	0%	100%	550867
65	60 a 69	46	0%	100%	550913
75	70 a 79	16	0%	100%	550929
85	80 a 89	15	0%	100%	550944
95	90 a 99	7	0%	100%	550951

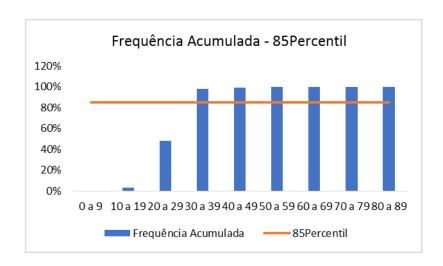
3.5.3 Tabulação de Velocidade para o Cálculo do 85 Percentil - **Gráfico** (frequência acumulada de velocidade (%) x ponto médio das classes de velocidade (km/h)

3.5.4 Data: Janeiro/2023

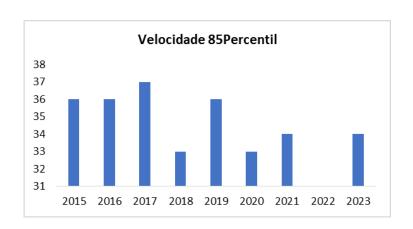
➤ A velocidade 85percentil praticada antes da instalação do redutor era de 61 km/h e nos anos subsequentes está abaixo dos 40 km/h estipulado como velocidade máxima pelo equipamento, sendo que em janeiro de 2023, data base dos dados, foi de 34km/h;

Período	Velocidade 85Percentil
2015	36
2016	36
2017	37
2018	33
2019	36
2020	33
2021	34
2022	
2023	34

➤ Analisando os dados históricos de acidentes, considerando a faixa de 200m para cada sentido, houve redução significativa da média anual do número de acidentes e de feridos, sem mortes no período, com manutenção da velocidade 85percentil inferior à máxima permitida para aquele trecho da via. Com referência ao fluxo de veículos, manteve-se constante até 2020, reduzindo naquele ano, compatível com o período da pandemia do Covid-19.
