ESTUDO TÉCNICO - REDUTOR DE VELOCIDADE

1.	IDENTIFICAÇÃO DO ÓRGÃO DE TRÂNSITO				
1.1.	Razão Social: EMPRESA PÚBLICA DE TRANSPORTE E CIRCULAÇÃO				
1.2.	CNPJ: 02.510.700/0001-51				
1.3.	Município/UF: Porto Alegre/RS				
2	CARACTERÍSTICAS DO LOCAL/TRECHO DA VIA

Monitoramento da Eficácia do Medidor Eletrônico de Velocidade - Redutor

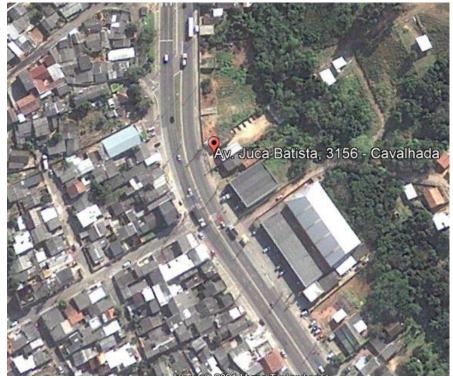
4.1. Imagem com Vista Aérea do Local ANTES da Instalação

Fonte: Google Earth – Agosto/2010

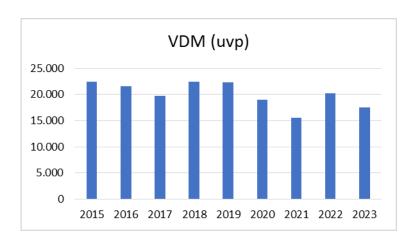
- ➤ Os dados históricos do volume de tráfego, tabulados a seguir, foram extraídos da plataforma dos redutores de velocidade. O VDM (volume diário médio) está em UVP (unidade veicular padrão), nos dias de semana típicos (terça, quarta e quinta-feira), sendo que, em 2023, o mês de extração foi janeiro, se manteve constante até 2020, reduzindo naquele ano e em 2021, compatível com o período da pandemia do Covid-19, embora o segundo menor volume foi medido neste ano (janeiro/23);

Período	VDM (uvp)
2015	22.420
2016	21.539
2017	19.675
2018	22.494
2019	22.275
2020	18.981
2021	15.495
2022	20.287
2023	17.572

➤ Analisando os dados históricos de acidentes, considerando a faixa de 200m para cada sentido, houve redução significativa da média anual do número de acidentes e de feridos, sem mortes no período, com manutenção da velocidade 85percentil inferior à máxima permitida para aquele trecho da via. Com referência ao fluxo de veículos, manteve-se constante até 2020, reduzindo naquele ano e em 2021, compatível com o período da pandemia do Covid-19, embora o segundo menor volume foi medido neste ano (janeiro/23);

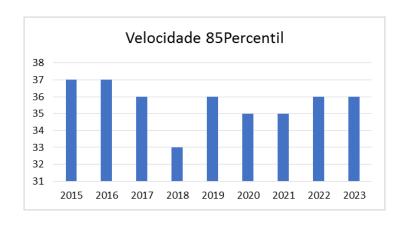
A velocidade 85percentil praticada antes da instalação do redutor era de 60 km/h e nos anos subsequentes está abaixo dos 40km/h estipulada equipamento, sendo que no último janeiro/2022 foi de 36km/h;

Período	Velocidade 85Percentil
2015	37
2016	37
2017	36
2018	33
2019	36
2020	35
2021	35
2022	36
2023	36

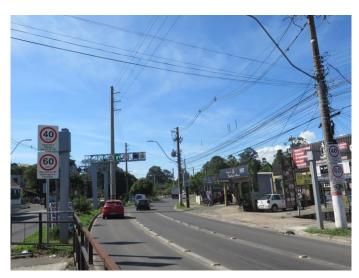
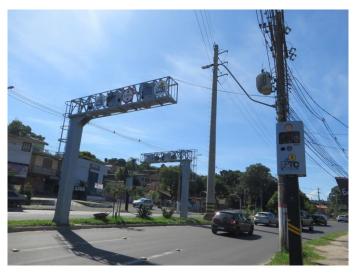
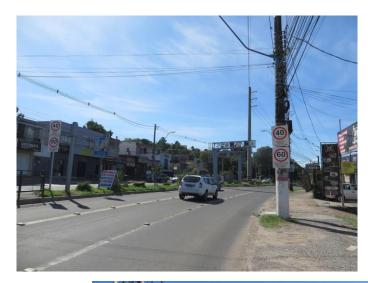
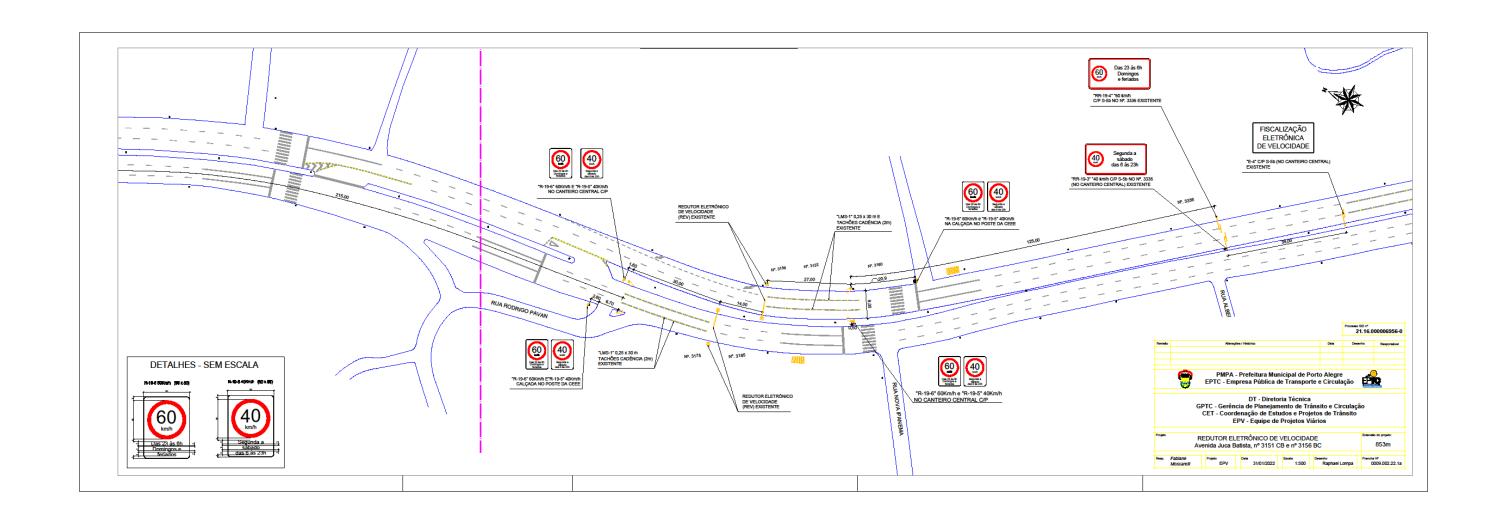
> Fotos de fevereiro de 2023:

- > Trecho curvo da via, plano, divisão de pistas com canteiro central;
- Parada de ônibus em ambos os lados da via;
- ➤ Divisão de faixas com linha simples seccionada e contínua e com tachas junto ao equipamento redutor de velocidade;
