## ESTUDO TÉCNICO - REDUTOR DE VELOCIDADE

#### Monitoramento da Eficácia do Medidor Eletrônico de Velocidade - Redutor

1.1.	Razão Social: EMPRESA PÚBLICA DE TRANSPORTE E CIRCULAÇÃO
1.2.	CNPJ: 02.510.700/0001-51
1.3.	Município/UF: Porto Alegre/RS
2	CARACTERÍSTICAS DO LOCAL/TRECHO DA VIA
2.1	Endereço:
2.1.1	□ Rodovia:
2.1.2	□ Logradouro: AV. PAUL HARRIS nº 415
2.2	Sentido do Fluxo Fiscalizado:
2.2.1	☐ Crescente (Norte-Sul)
2.2.1	☐ Decrescente
2.2.2	☐ Ambos os sentidos
2.3	Classificação Viária (art. 60 do CTB):
2.3.1	oximes Via Urbana: $oximes$ Trânsito Rápido $oximes$ Arterial $oximes$ Coletora $oximes$ Local
2.3.2	□ Via Rural: □ Rodovia □ Estrada
2.3.3	□ Via Rural com Características de Urbana: □ Rodovia □ Estrada
2.4	Tipo de Via
2.4.1	⊠ Pista principal
2.4.2	☐ Pista Lateral/Marginal
2.5	Tipo de Pista
2.5.1	
2.5.2	☐ Pista dupla <sup>2</sup>
2.5.3	☐ Pista múltipla³

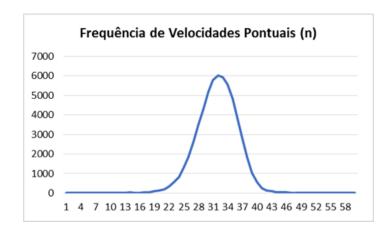
Velocidade (km/h)	Frequência de Velocidades Pontuais (n)	Velocidade (km/h)	Frequência de Velocidades Pontuais (n)	Velocidade (km/h)	Frequência de Velocidades Pontuais (n)
1	0	21	204	41	251
2	0	22	344	42	135
3	0	23	537	43	90
4	0	24	807	44	46
5	2	25	1295	45	32
6	1	26	1846	46	31
7	2	27	2637	47	15
8	3	28	3484	48	13
9	5	29	4307	49	11
10	6	30	5167	50	3
11	16	31	5787	51	4
12	22	32	6024	52	3
13	25	33	5939	53	1
14	32	34	5577	54	1
15	21	35	4832	55	1
16	20	36	3847	56	0
17	37	37	2748	57	1
18	52	38	1806	58	0
19	97	39	1029	59	0
20	120	40	544	60	1

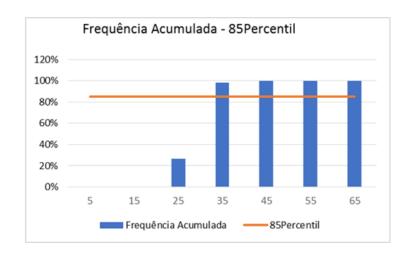
3.5.3 Tabulação de Velocidade para o Cálculo do 85 Percentil - **Gráfico** (frequência acumulada de velocidade (%) x ponto médio das classes de velocidade (km/h)

Ponto Médio de Classe (km/h)	Intervalo de Classe (km/h)	Frequência de Velocidades Pontuais (n)	Frequência Relativa (%)	Frequência Acumulada	Acumulado
5	0 a 9	13	0%	0%	13
15	10 a 19	328	1%	1%	341
25	20 a 29	15581	26%	27%	15922
35	30 a 39	42756	71%	98%	58678
45	40 a 49	1168	2%	100%	59846
55	50 a 59	14	0%	100%	59860
65	60 a 69	1	0%	100%	59861

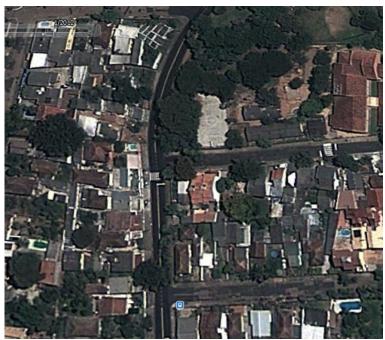
- 4 PROJETO OU CROQUI DO LOCAL DE INSTALAÇÃO:
- 4.1. Imagem com Vista Aérea do Local ANTES da Instalação

Fonte: Google Earth-22/01/2012

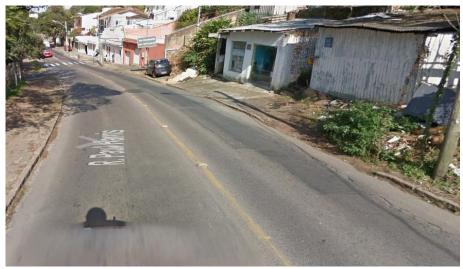
### 4.2 Imagem com Vista Terrestre do Local ANTES da Instalação

Fonte: Google Maps-julho/2011

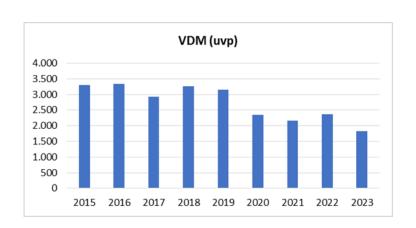
Período	VDM (uvp)
2015	3.291
2016	3.340
2017	2.930
2018	3.265
2019	3.147
2020	2.357
2021	2.162
2022	2.376
2023	1.832

- ➢ Os dados de velocidade por veículo e volume de tráfego utilizados são extraídos da plataforma dos redutores de velocidade. Os registros informam pista, endereço, data, hora e velocidades individuais. A partir de 2020, os dados para o monitoramento, preconizado pela Resolução Contran nº 798 de 01/11/20, são extraídos do mês anterior ao do aniversário da instalação;
- ➤ Os dados históricos do volume de tráfego, tabulados a seguir, foram extraídos da plataforma dos redutores de velocidade. O VDM (volume diário médio) está em UVP (unidade veicular padrão), nos dias de semana típicos (terça, quarta e quinta-feira), sendo que, em 2023, o mês de extração foi janeiro, se manteve constante até 2020, reduzindo naquele ano e em 2021, compatível com o período da pandemia do Covid-19, embora o menor volume foi medido neste ano (janeiro/23);
