## LAUDO TÉCNICO HIDROSSANITÁRIO DA EDIFICAÇÃO EXISTENTE

Cliente: Prefeitura Municipal de Porto Alegre – Ed. José Montaury		Data: 03/04/2022
Desenvolvimento: Eng <sup>a</sup> Flávia Torres Teixeira	CREA-RS: RS 097.706	Arquivo: PT-PMPA-MONTAURY-HID-R02

Laudo técnico hidrossanitário da edificação existente para obra de reforma e adaptações das Instalações da Secretaria Municipal da Fazenda no Edifício Intendente José Montaury (térreo parcial com 541,01 m<sup>2</sup>, 1º pavimento com 837,36m<sup>2</sup>, 2º pavimento com 824,33m<sup>2</sup> e 3º pavimento com 824,33m<sup>2</sup> totalizando 3027,03m<sup>2</sup>), localizado na Rua Siqueira Campos nº 1300, Centro Histórico, Porto Alegre-RS.

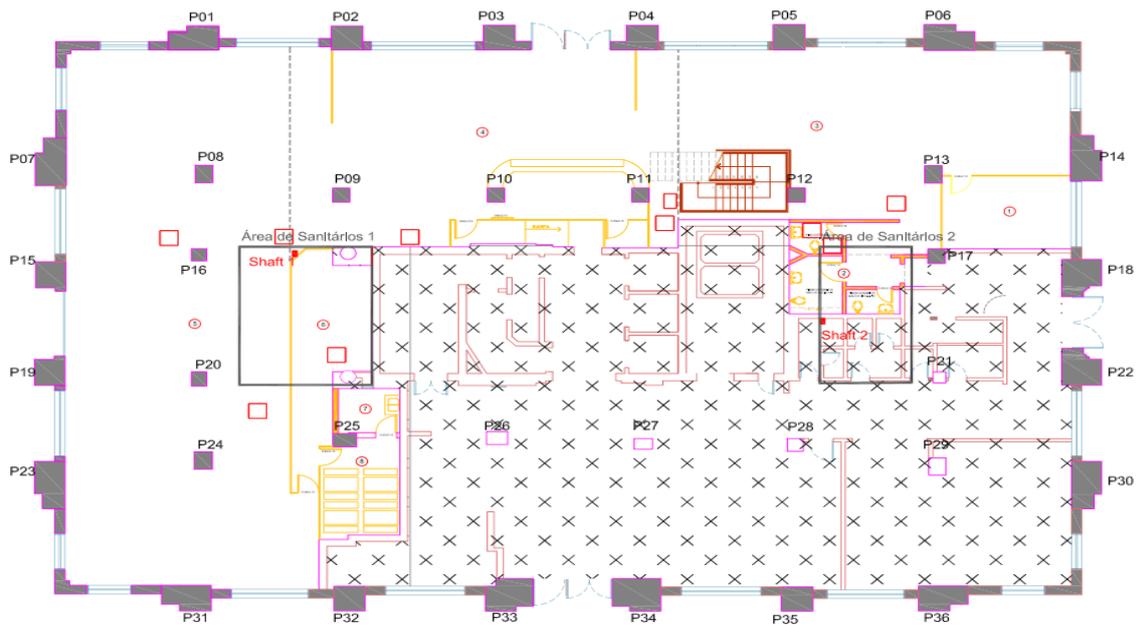
**Figura 1- Planta do térreo – Reforma parcial da área sem hachura com área com 541,01 m<sup>2</sup>**

Observa-se na figura anterior, somente no pavimento térreo, a reforma não será do pavimento todo, se limitando a área 541,01 m<sup>2</sup>, conforme pode se verificar na área sem hachura da planta. Neste pavimento é utilizado para acesso ao público em geral.

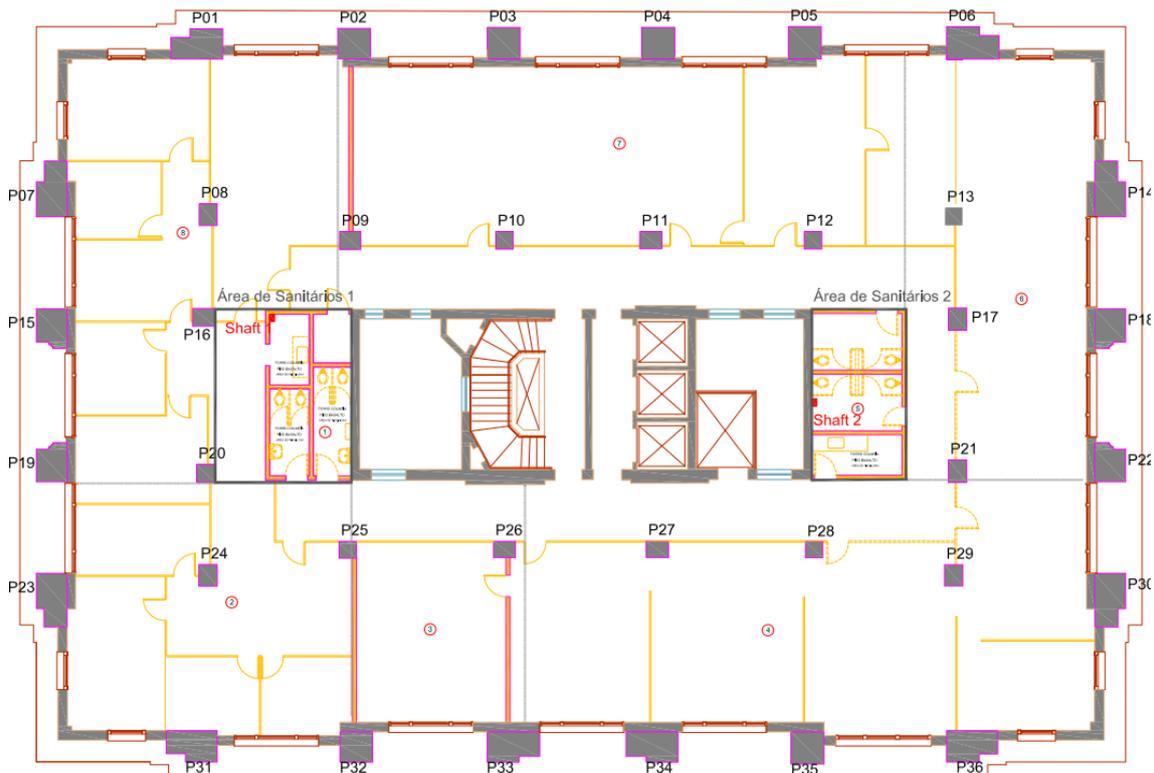
**Figura 6- Planta de demolição – localização da área dos sanitários existente (3º pavimento)**

Analisando os 3º e 2º pavimento observou-se que estes tem áreas dos sanitários coincidentes, que intitulou-se a área da esquerda como “área de sanitários 1 e da direita como “área de sanitário 2”, para melhor comparação.

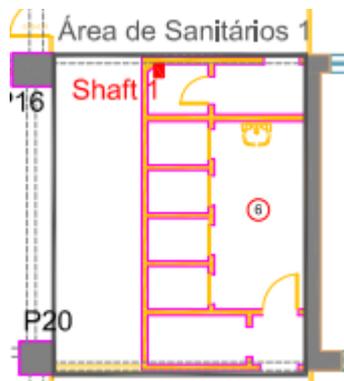
**Figura 8 - Planta de demolição –sanitário existente (2º pavimento)**

Neste dois pavimentos identificou-se os dois shaft existentes na posição a seguir.

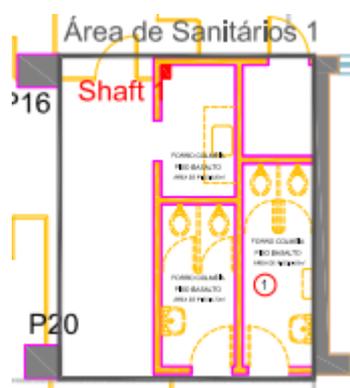
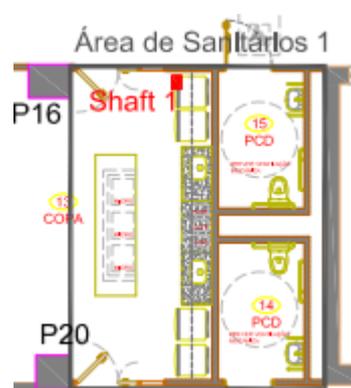
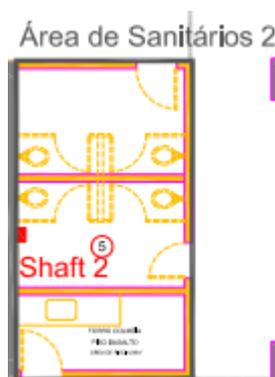
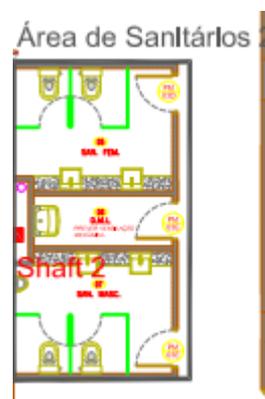
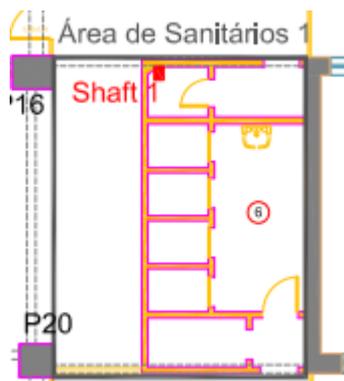
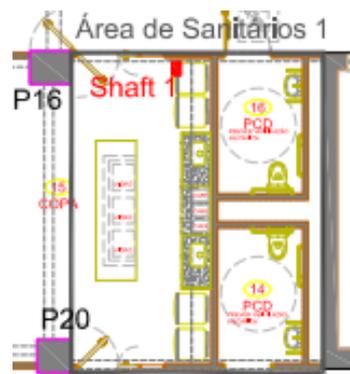
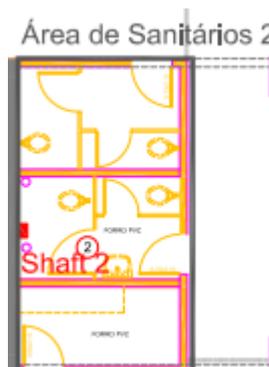
Na área dos sanitários do 3º e 2º pavimento, pode se verificar que serão completamente alterados, recomendando que sejam completamente demolidos, deixando a estrutura no “osso”. Observa-se que há alteração na localização do shaft, devendo na fase do projeto estudar sua viabilidade, bem como, a necessidade de um shaft com as dimensões da proposta do projeto arquitetônico. Caso sejam feitos shafts nestas dimensões deve ser previsto reforço na estrutura, o que deve ser estudada a sua viabilidade econômica.

Recomenda-se fortemente que durante a demolição seja feita uma investigação mais detalhada da localização das tubulações importantes que não tenham sido identificadas no projeto. Recomenda-se que antes da demolição das paredes de alvenaria seja feito um rasgo na parede para identificar a tubulação.

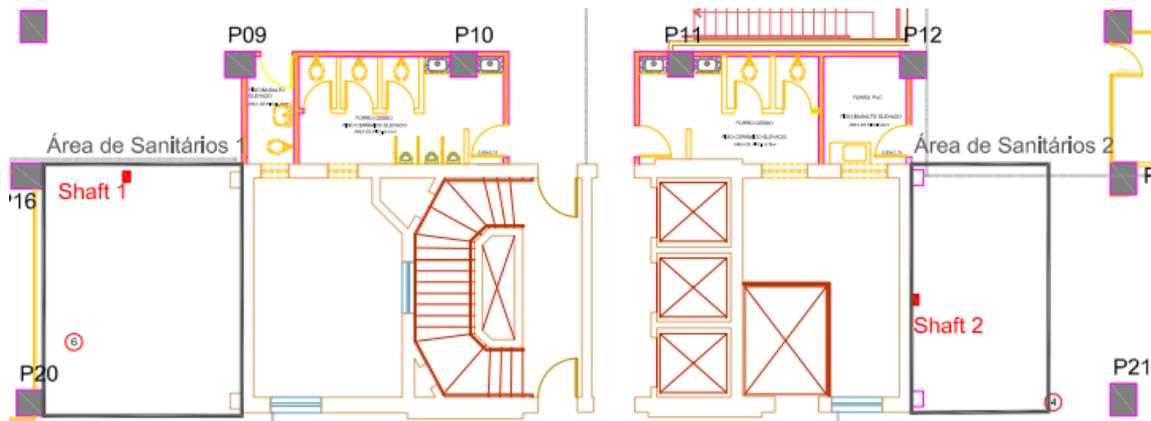
Figura 22 – Primeiro Pavimento – Localização da área dos sanitários existentes diferentes da área dos sanitários existentes nos 3º e 2º pavimento

No 1º pavimento além da alteração do layout dos banheiros haverá alteração de sua localização, passando para a mesma prumada dos demais banheiros dos andares superiores.

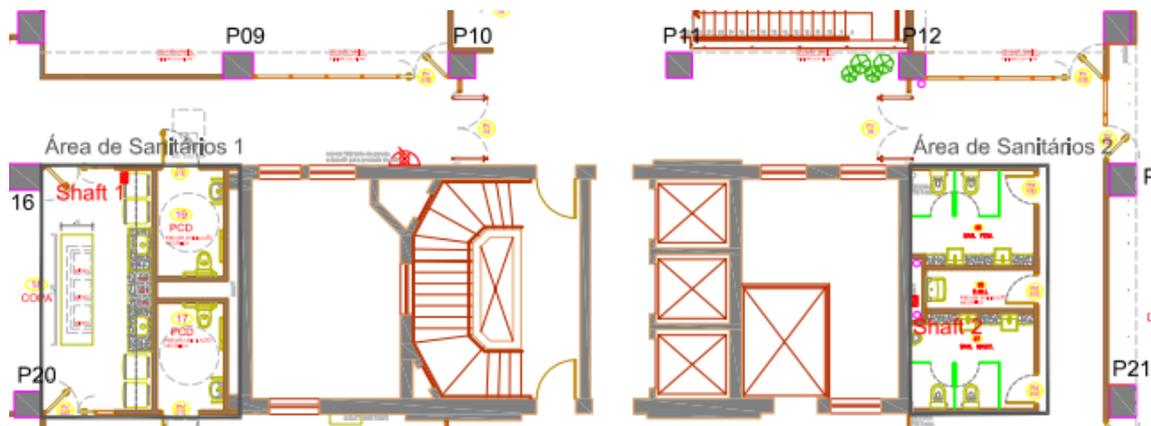
Figura 23 – Primeiro Pavimento – Localização das área dos sanitários propostos coincidentes as área dos sanitários existentes nos 3º e 2º pavimento

Estas alterações na localização das área dos sanitários, se parece benéficas, pois estarão na mesma prumada dos andares superiores, devendo ser analisado melhor no projeto hidrossanitário.

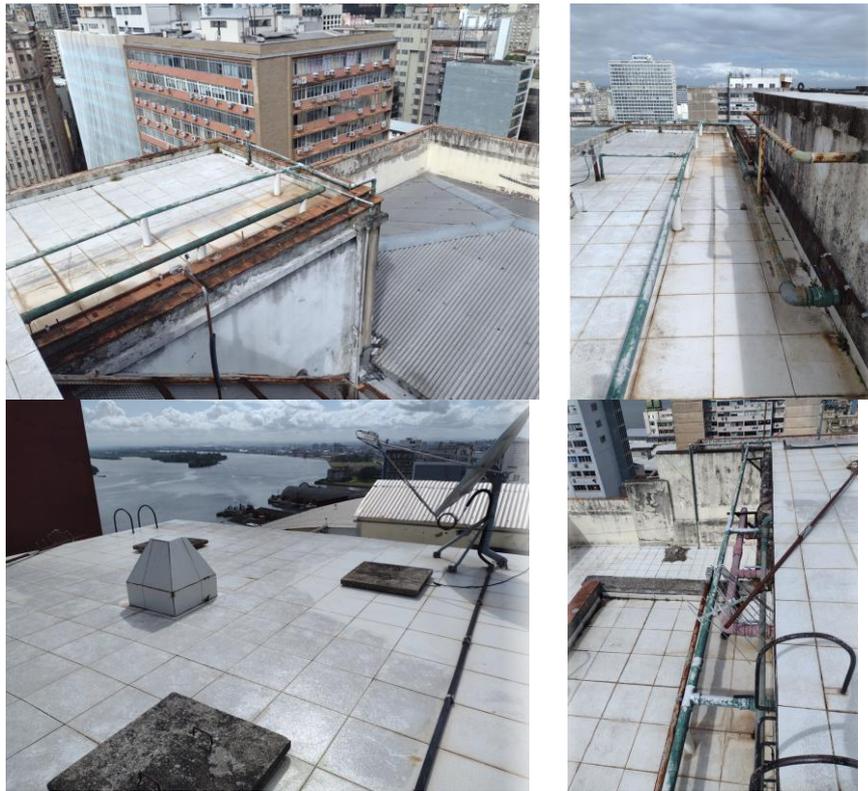
Figura 30 Fotos do reasevatório superior

No reservatório superior estão distribuídas em duas prumadas, as quais já foi identificado os dois shafts localizados nas área dos sanitários 01 e 02, conforme pode se verificar na fotos a seguir.

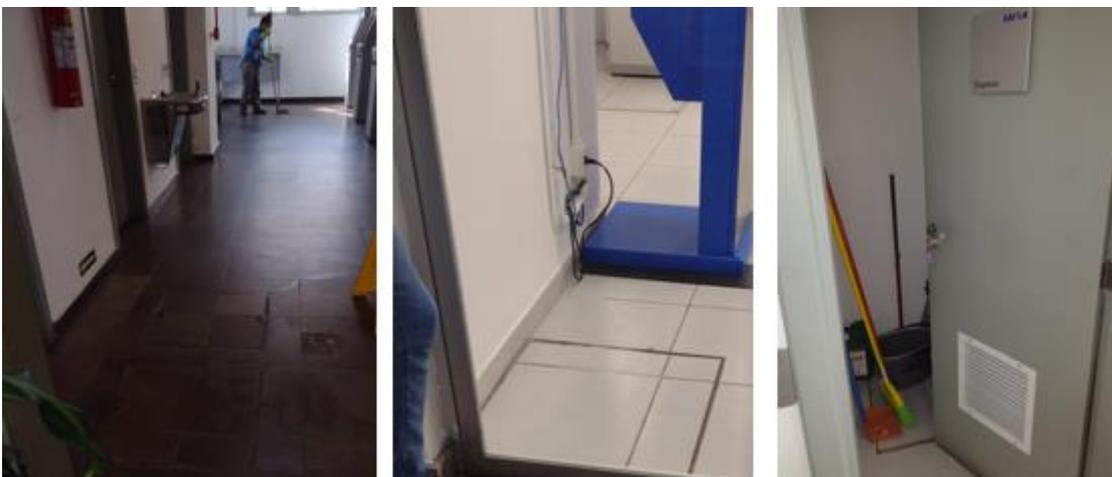
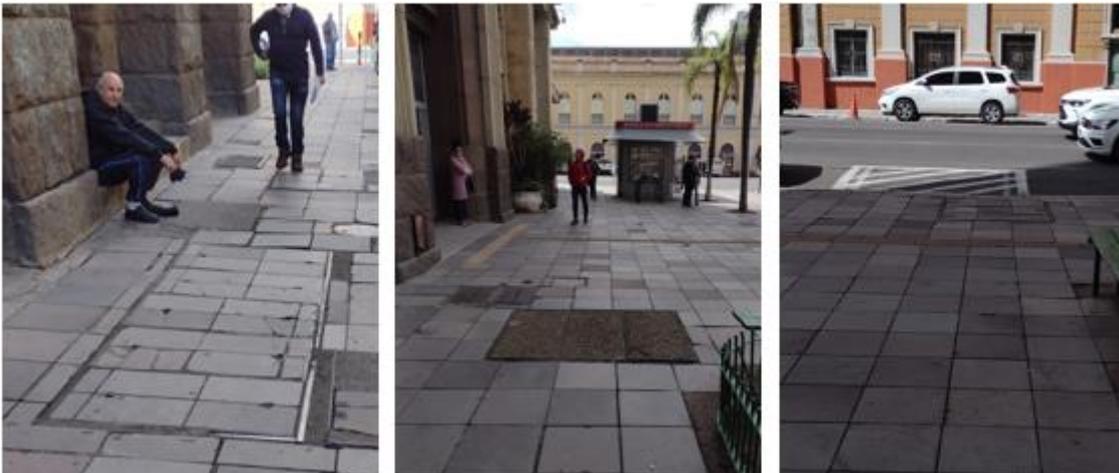
Figura 32 Localização das caixa de inspeção

Pelo sentido das caixas localizadas internamente e externamente infere-se que o esgoto escorra para o sistema de esgoto localizado na Rua Uruguai.

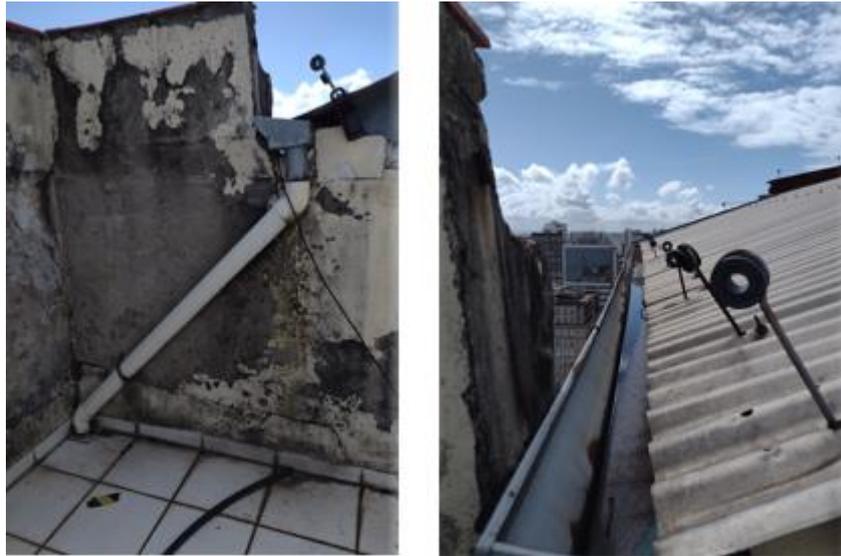
**Figura 35 – Calhas e tubulação de queda de esgoto pluvial**

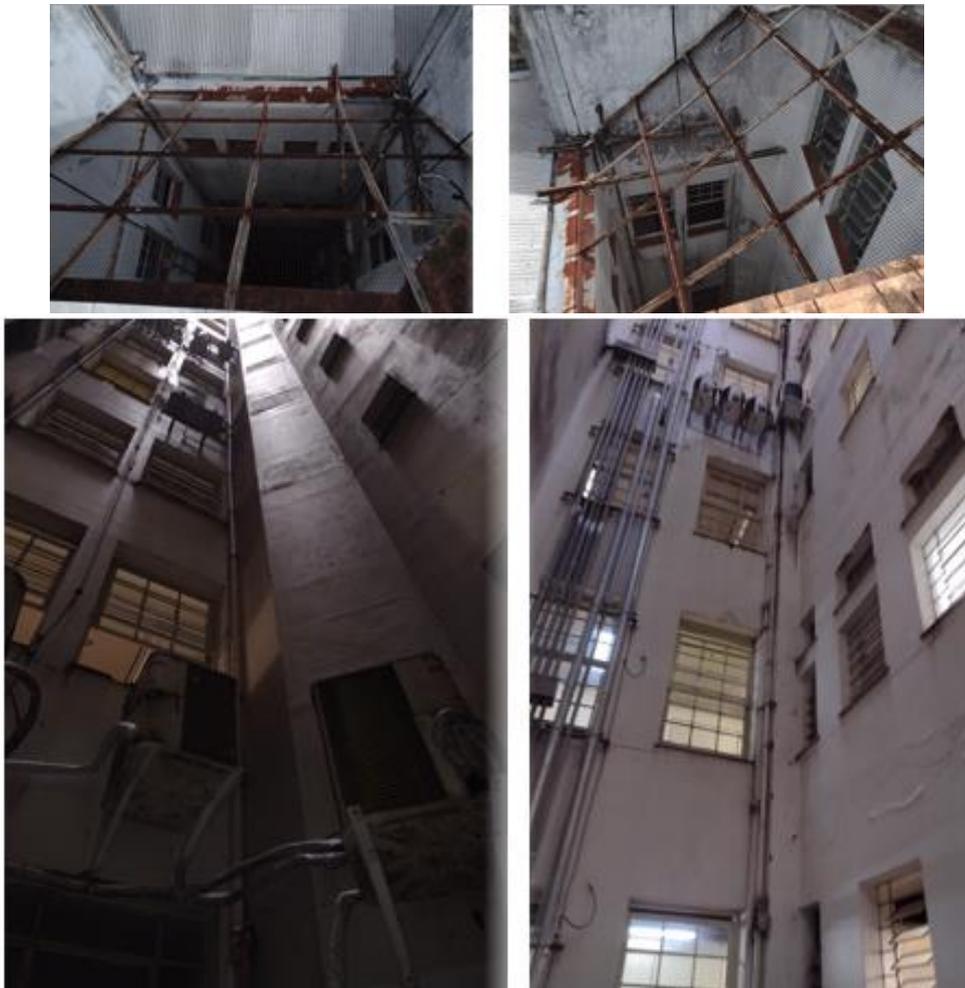
**Figura 36 – Poços de Luz com tubulação de queda de esgoto pluvial**

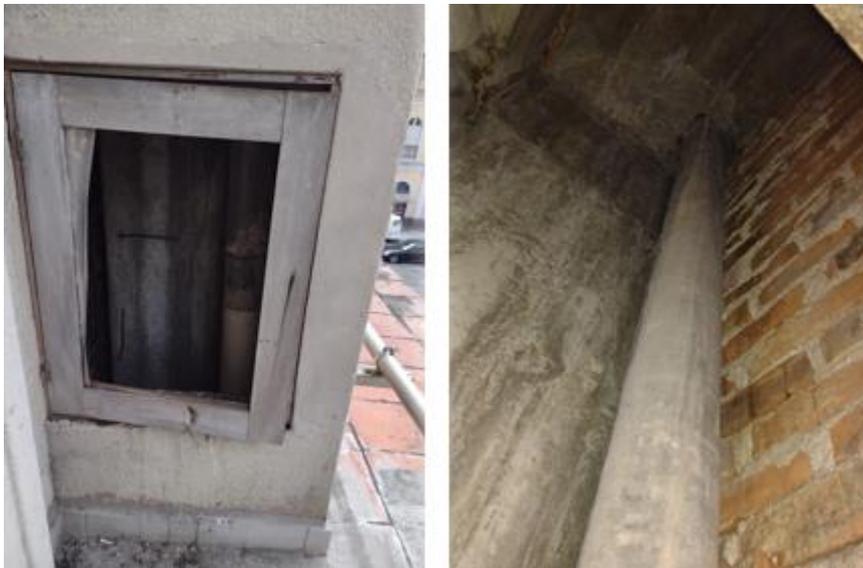
Inclusive observa-se que foi identificado pontos de umidade nestes shafts de descida de esgoto pluvial da fachada, o qual, foi apontado no laudo estrutural no pilar 35 localizado no 3º pavimento. Recomenda-se que seja tratada esta infiltração.

**Figura 38 – Porta de inspeção do shaft de fachada com a tubulação de queda de esgoto pluvial**
