LAUDO TÉCNICO CONCLUSIVO

Avaliação das Condições Físicas da Barragem Lomba do Sabão

LAUDO TÉCNICO CONCLUSIVO - BARRAGEM LOMBA DO SABÃO: AVALIAÇÃO DAS CONDIÇÕES FÍSICAS DA BARRAGEM LOMBA DO SABÃO

Preparado para:
DMAE - DEPARTAMENTO MUNICIPAL DE ÁGUA E ESGOTOS
Porto Alegre - RS

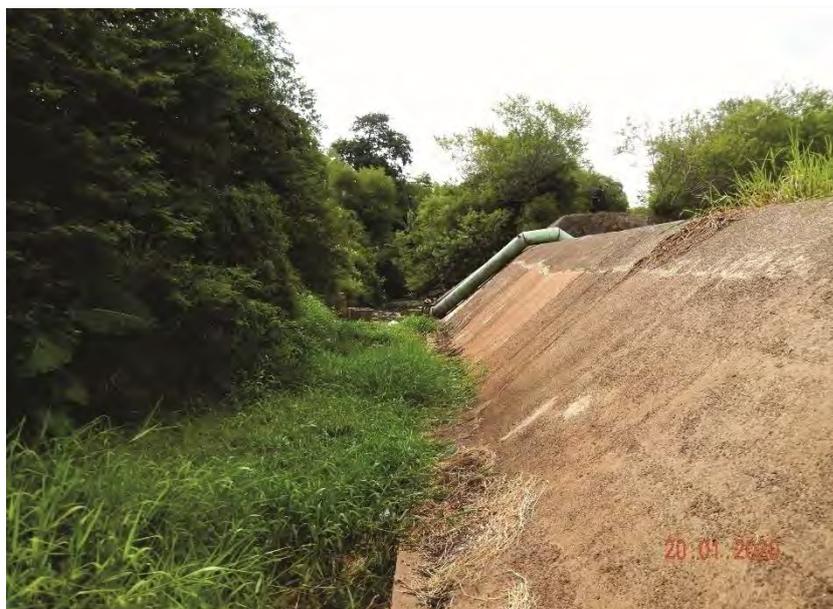
Foto 1 - Vertedouro de concreto da Barragem Lomba do Sabão. Data: 20/01/2020.

A estrutura possui capeamento com laje de concreto armado com espessura aproximada de 0,15 m, revestindo o talude de terra.

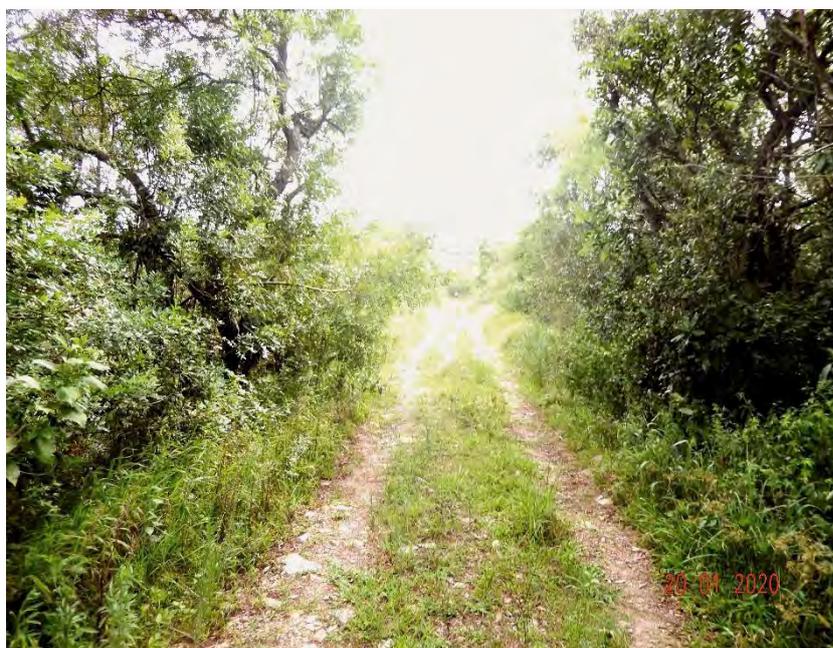
Foto 3 - Crista da Barragem Lomba do Sabão. Data: 20/01/2020.

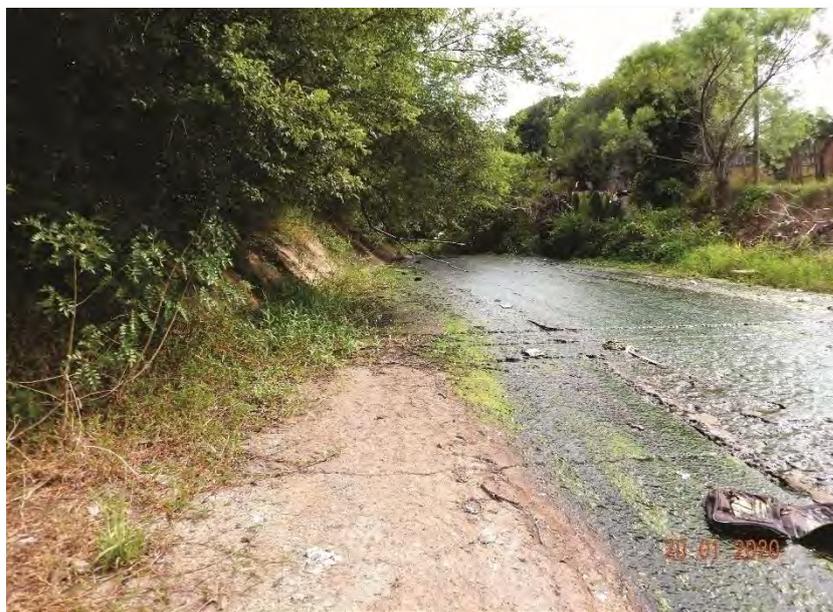
Foto 4 - Canal de descarga visto de jusante para montante. Data: 20/01/2020.

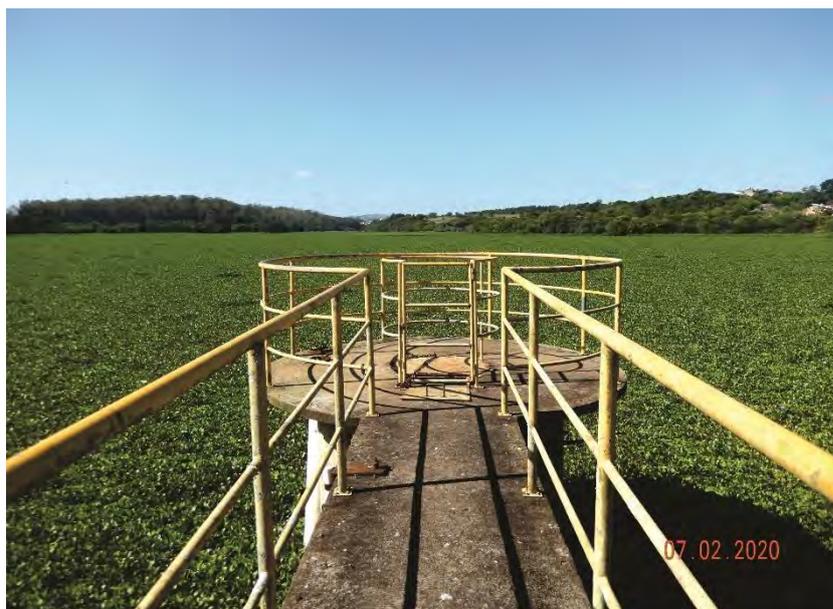
A jusante da tomada d'água, se localiza a torre de concreto com diâmetro externo de 5,20 metros, encontra-se a casa de bombas, também em desuso devido a não operação de ETA.

Foto 5 - Tomada d'água da ETA da Barragem Lomba do Sabão. Data: 07/02/2020.

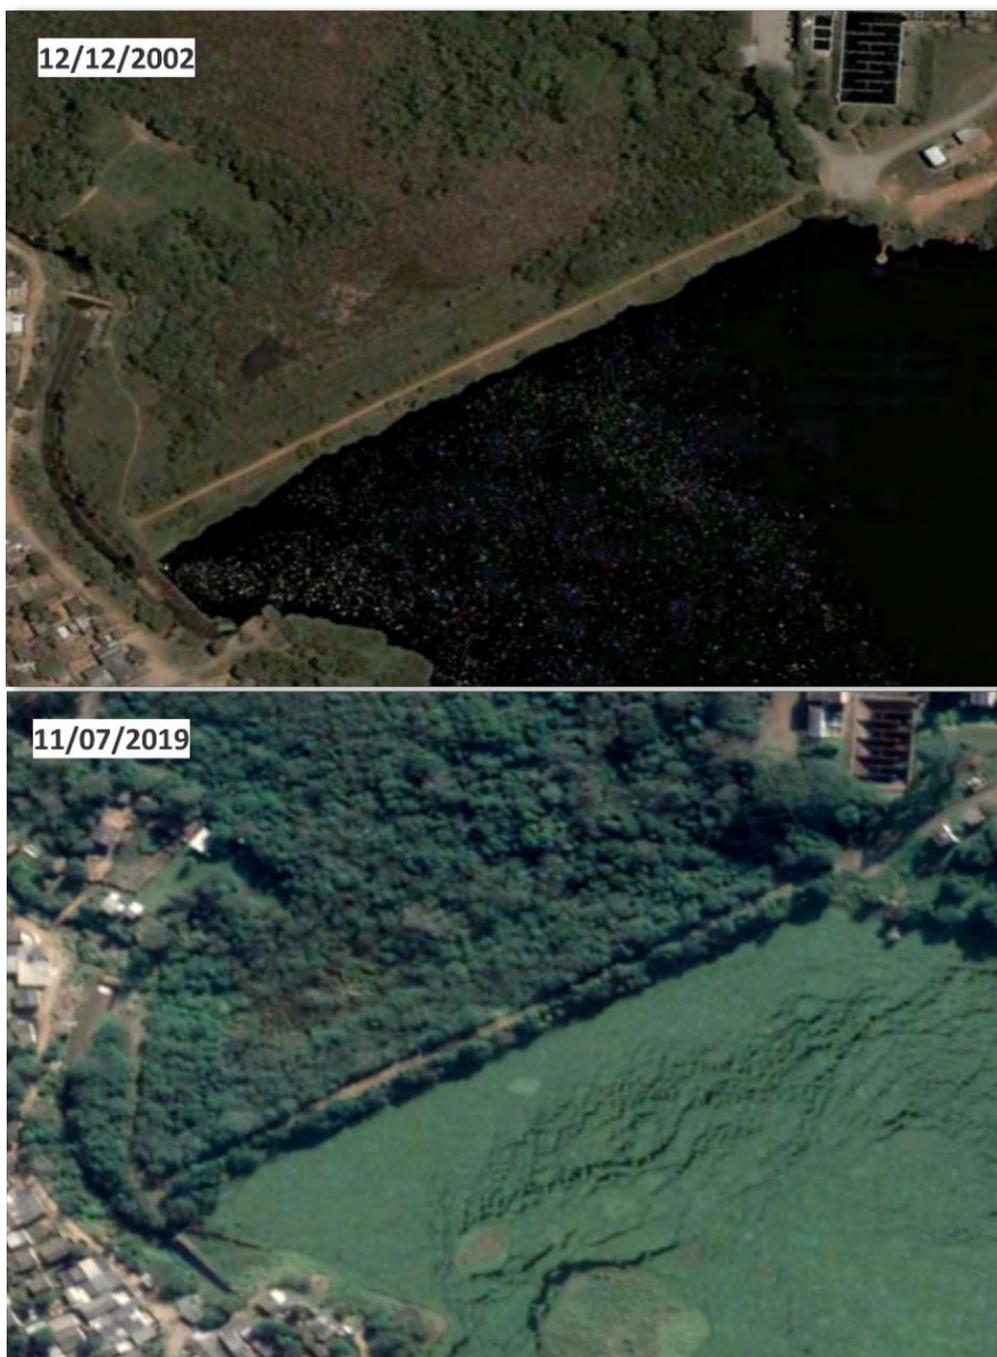
A origem desta manifestação tem origem no surgimento de sementes de vegetação depositadas pelo vento, animais ou pela escorrência de água. A falta de manutenção na estrutura e inexistência de procedimentos de manutenção adequados resultou no crescimento desenfreado de árvores de grande porte.

Figura 16 - Comparação do barramento da Barragem Lomba do Sabão em diferentes épocas. Fonte: Adaptado de GOOGLE EARTH. Acesso em 29/01/2020.

Observa-se que ao longo do período de comparação (diferença de 16,59 anos), a quantidade de vegetação aumentou consideravelmente, sobretudo nos taludes de montante e jusante do barramento. É possível visualizar no registro de 2002 a estrada de acesso sobre a crista do barramento em sua totalidade, em contrapartida, no registro de 2019, a crista é visualmente sobreposta pela vegetação encontrada no local.

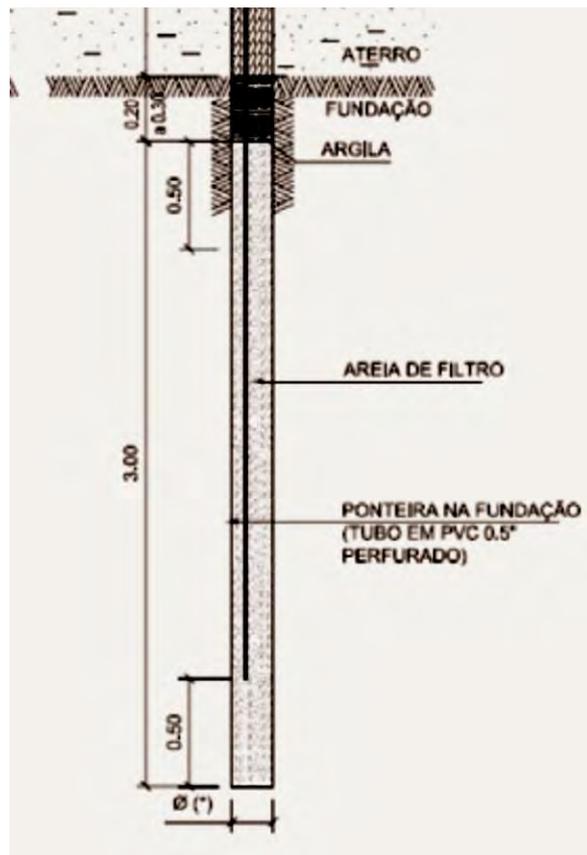
Figura 25 - Corte esquemático de um piezômetro de tubo aberto ou Casagrande.
Fonte: COBA, S.A./Banco de Imagens ANA.

Foi verificada a necessidade de instalação de piezômetro no corpo do barramento. O equipamento é utilizado para medição dos níveis piezométricos, fornecendo conhecimento da linha de saturação no maciço e pressões da água na barragem e fundação. Recomenda-se a instalação de no mínimo quatro piezômetros, com boa distribuição espacial.

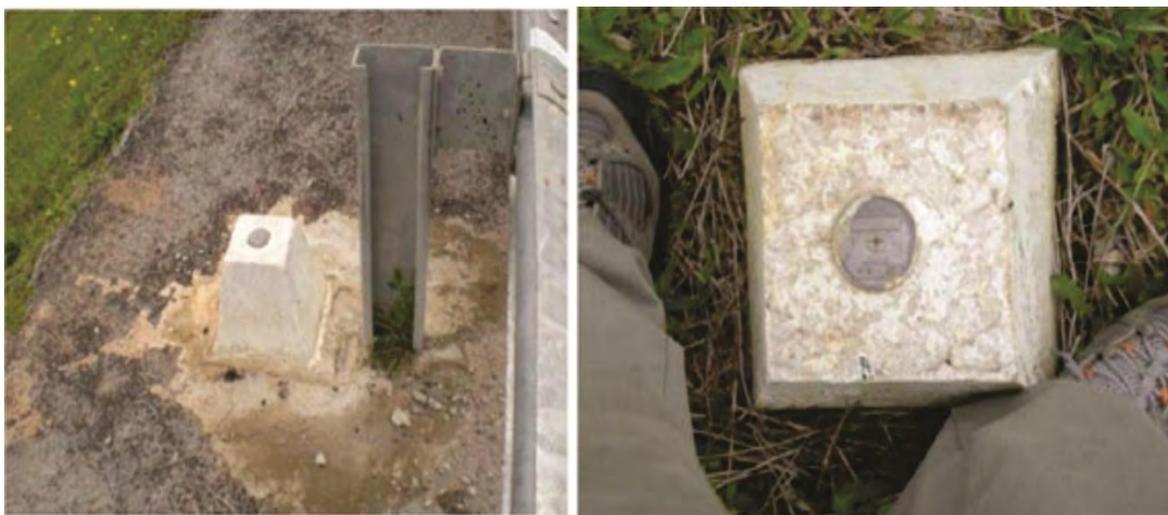
Figura 26 - Marco topográfico com uso de peça destinada ao encaixe de bastão.
Fonte: COBA, S.A./Banco de Imagens ANA.

Foi verificada a necessidade de instalação de marcos topográfico e de referência para auxílio da determinação os deslocamentos dos tacos de nivelamento, posicionados ao longo da crista da barragem e, eventualmente, ao longo das bermas.
