PRAÇA MARCOS RUBIN

095/16

PROJETO DE REVITALIZAÇÃO DA PRAÇA - CACHORRODROMO

PREFEITURA MUNICIPAL DE PORTO ALEGRE  
 SECRETARIA MUNICIPAL DE MEIO AMBIENTE, URBANISMO E SUSTENTABILIDADE  
 DIRETORIA DE AREAS VERDES / COORDENAÇÃO DE PROJETOS E OBRAS  
 EQUIPE DE PROJETOS

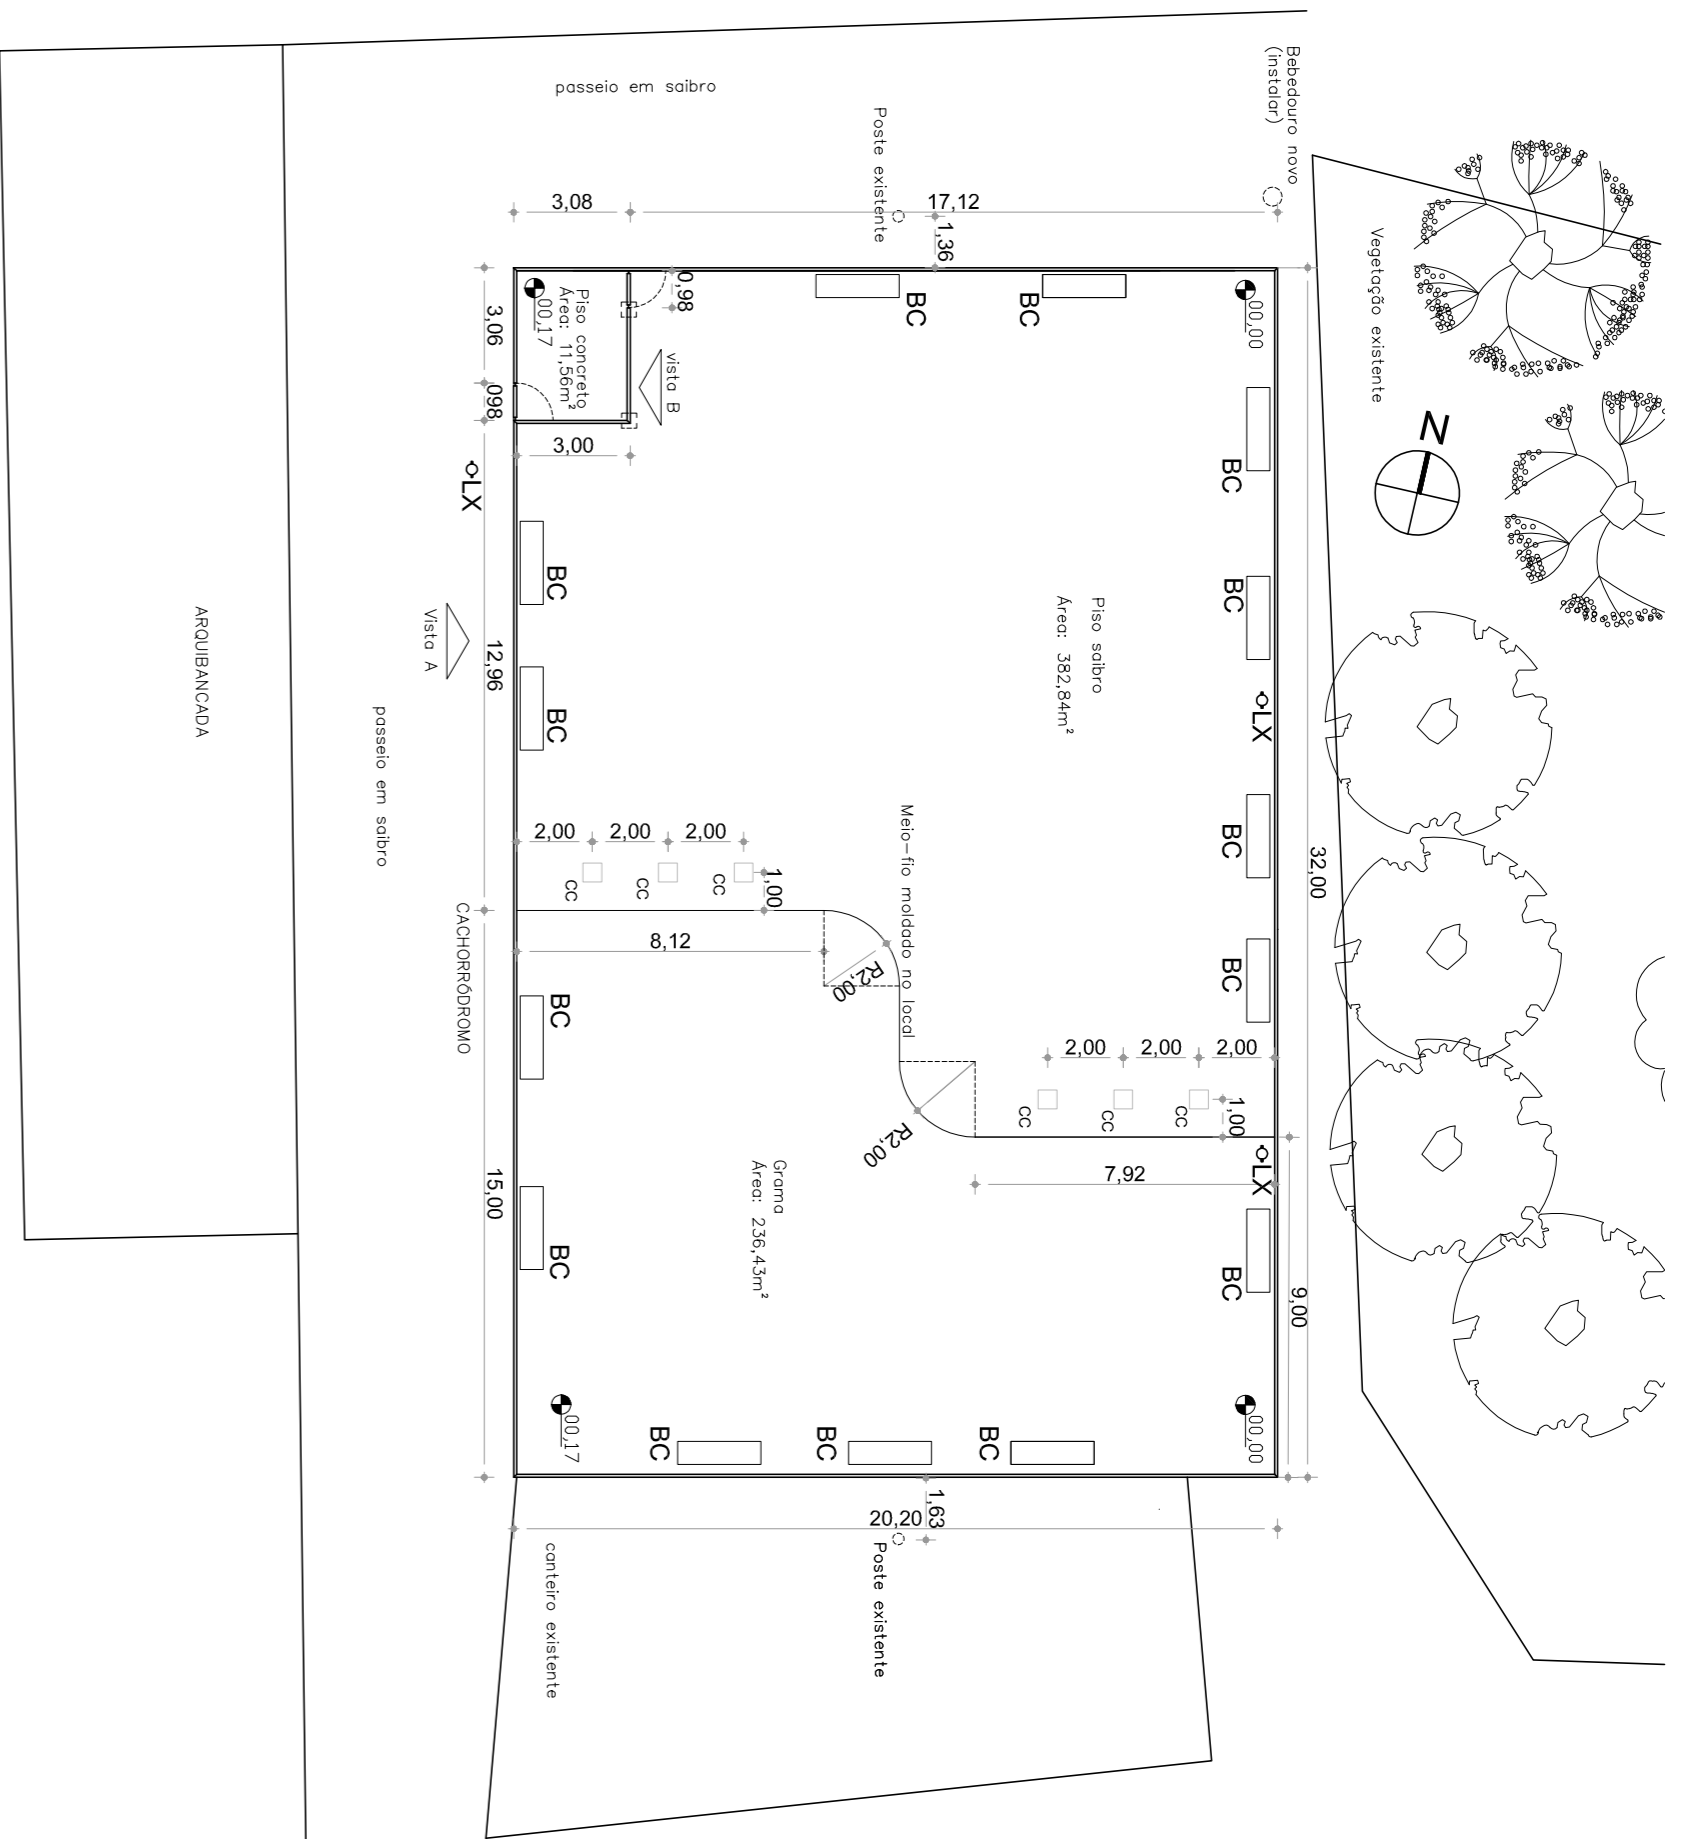
PLANTA BAIXA ESC.: 1:100

LEGENDA  
 BC - Banco de concreto - c: 2,20m  
 CC - Cubo de concreto (AxLxP) 0,43x0,50x0,50  
 LX - Lixeira

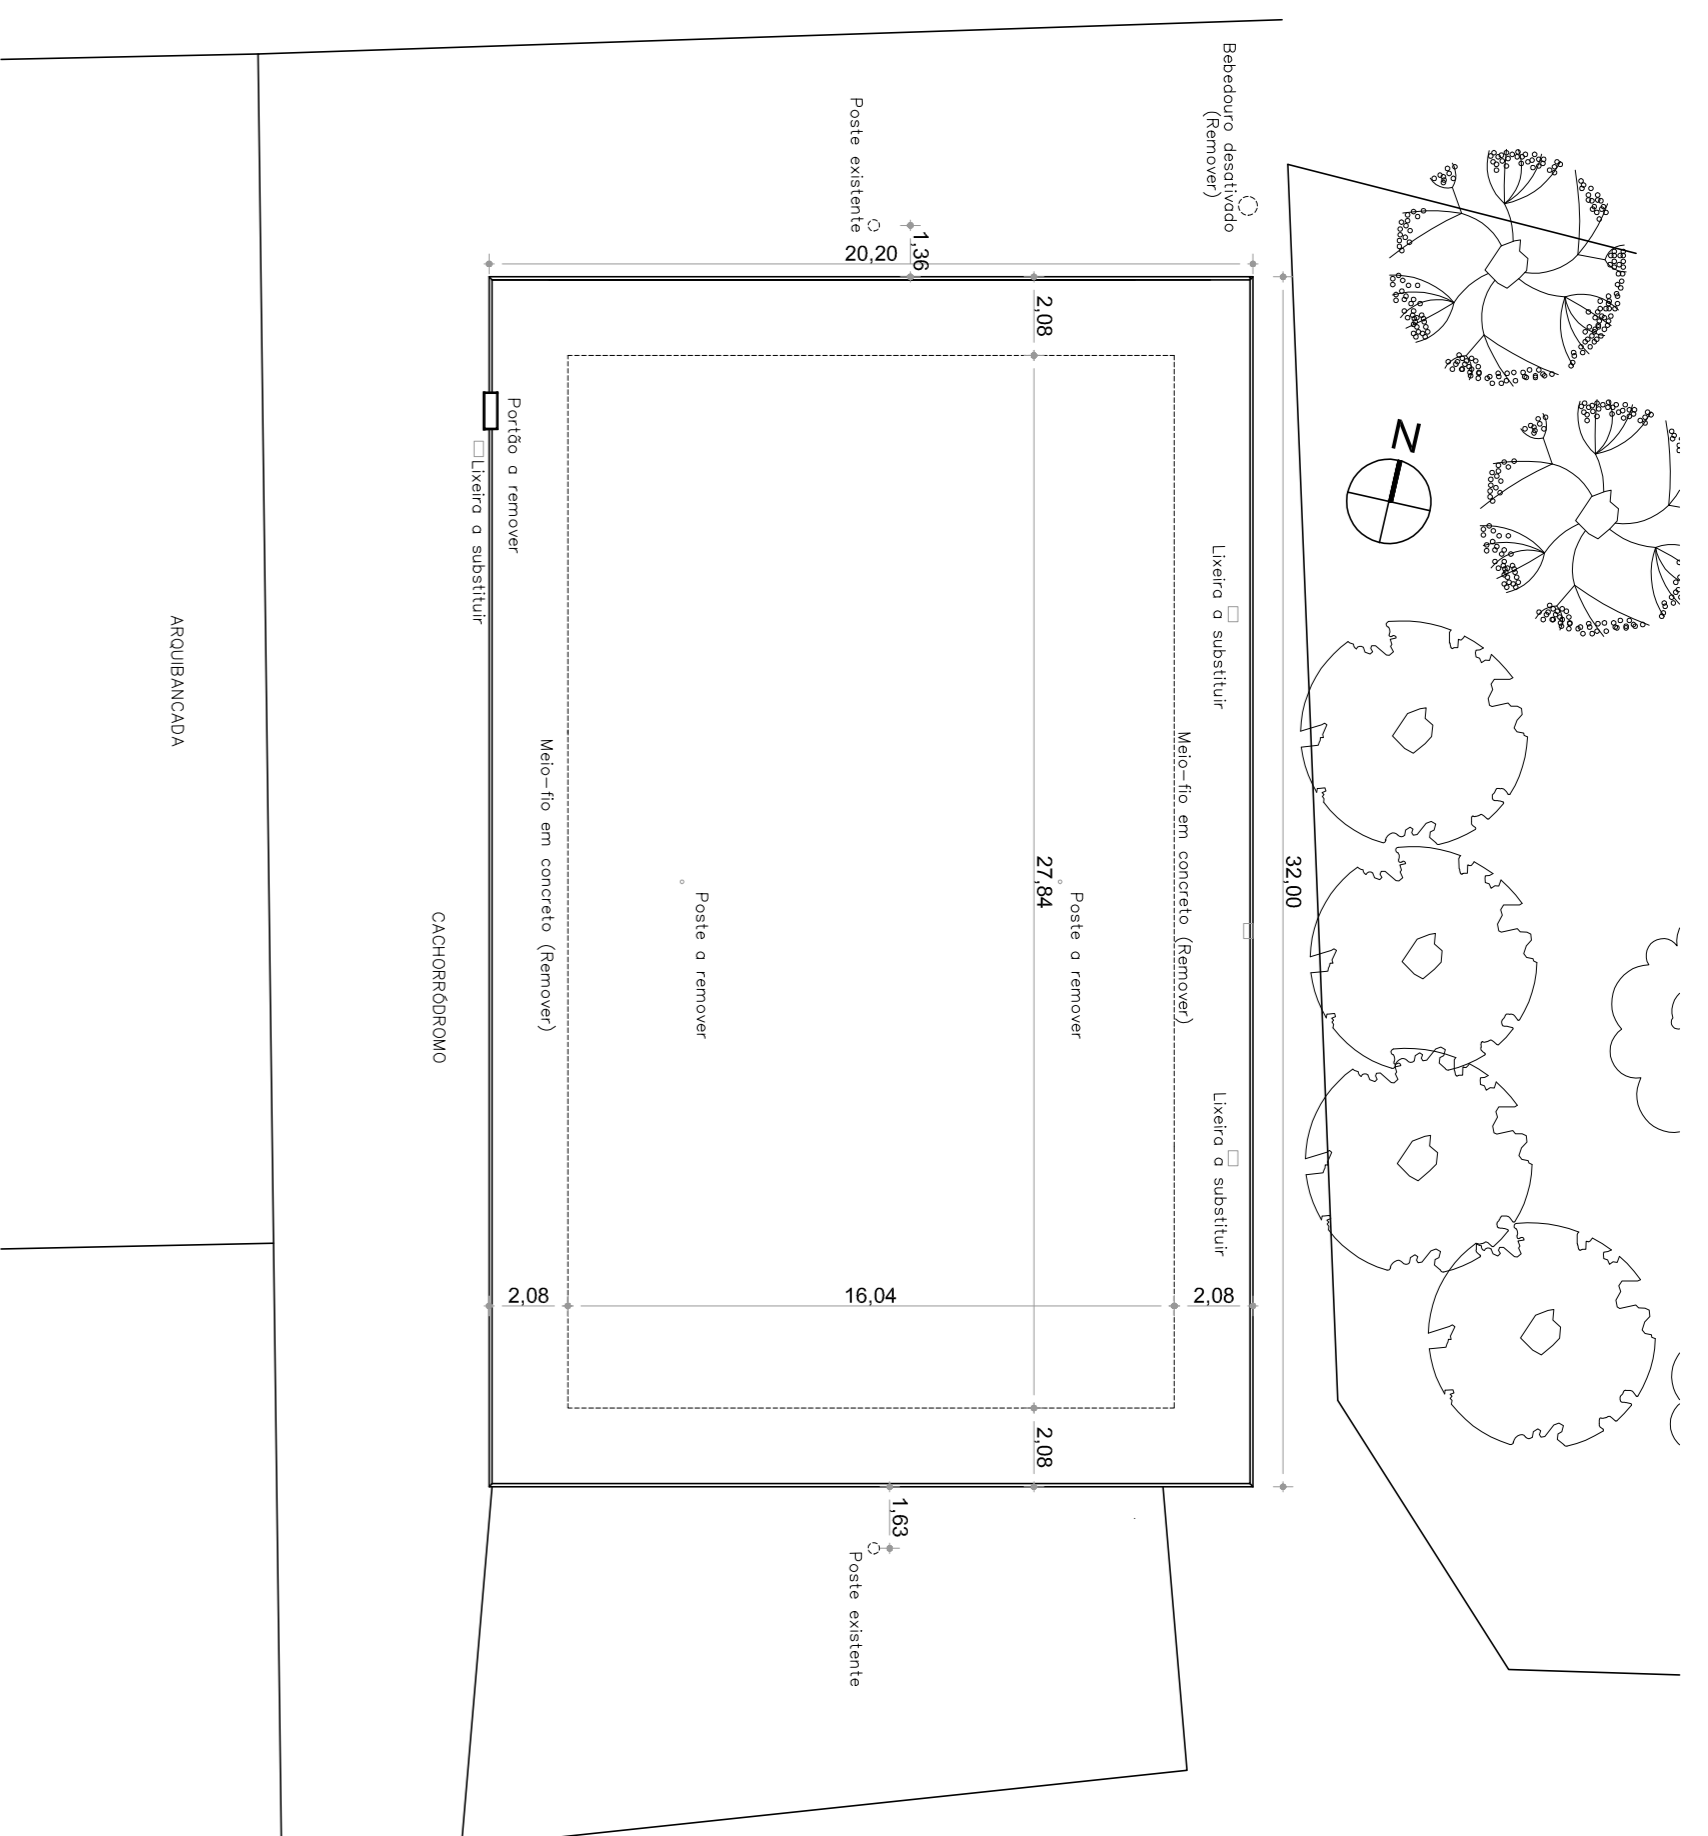
PLANTA BAIXA ESC.: 1:100 DEMOLIÇÕES

1. Remoção do revestimento existente;
2. Remoção do meio-fio existente no interior da área;
3. Remoção dos postes existentes no interior da área;
4. Remoção de banco existente no interior da área;
5. Remoção de lixeiras existentes;
6. Remoção do portão existente;
7. Remoção do bebedouro obsoleto;

1. Recuperação da estrutura tubular existente;
2. Instalação de tela h3m em estrutura tubular existente;
3. Instalação de tela h1,5m em estrutura tubular nova;
4. Instalação de portões;
5. Execução de pavimento em sabão;
6. Execução de pavimento em concreto;
7. Execução de caminho gramado;
8. Execução de meio-fio em concreto;
9. Instalação de bancos de concreto de 2,20m;
10. Instalação de bancos de concreto cubo 0,50x0,50 m;
11. Instalação de lixeiras;
12. Instalação de bebedouro;
