**Monitoramento da Eficácia do Medidor Eletrônico de Velocidade - Controlador**

2.1.2  Logradouro: **AV. CAVALHADA nº 3696 - BC**

**ANEXO I**  
**CONSIDERAÇÕES FINAIS**

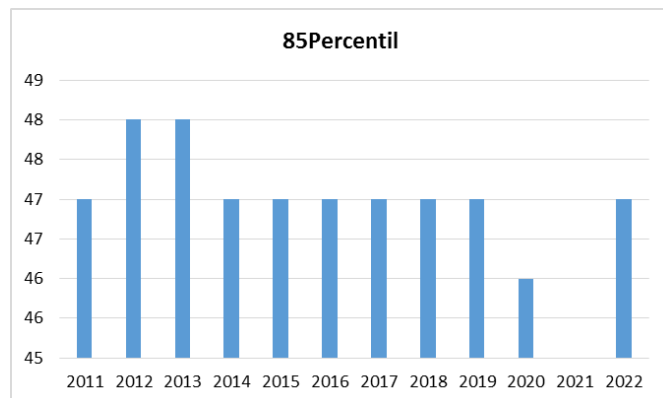
- A velocidade 85percentil praticada antes da instalação do controlador foi de 74km/h, mas a partir de 2011 está abaixo dos 60km/h estipulada equipamento, sendo que no mês da medição deste ano (novembro /2022) foi de 47km/h;

Ano	85Percentil
2011	47
2012	48
2013	48
2014	47
2015	47
2016	47
2017	47
2018	47
2019	47
2020	46
2021	
2022	47

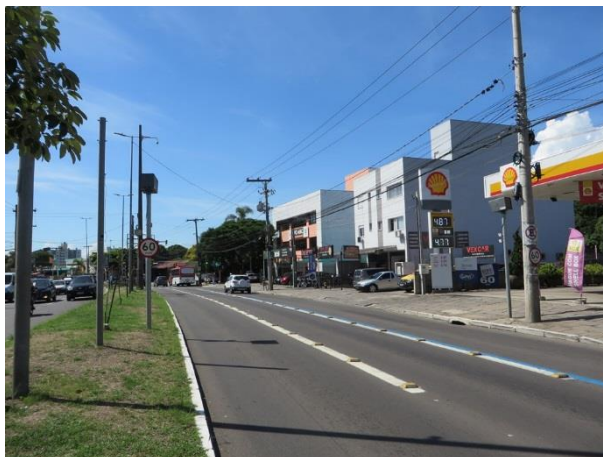
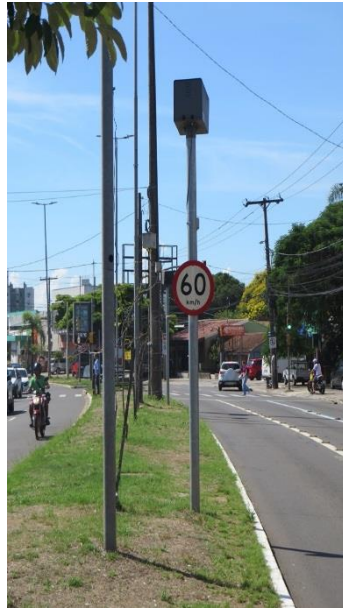
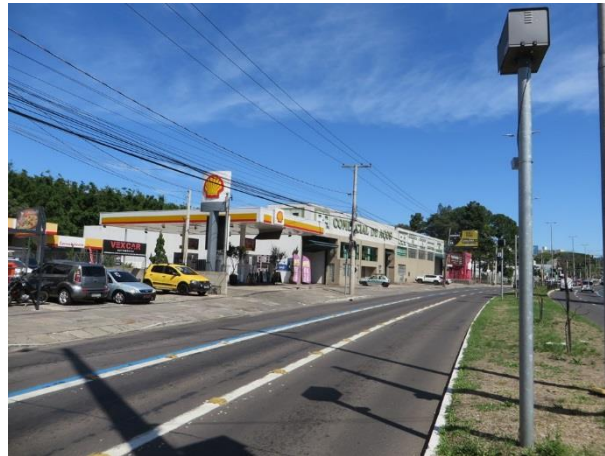
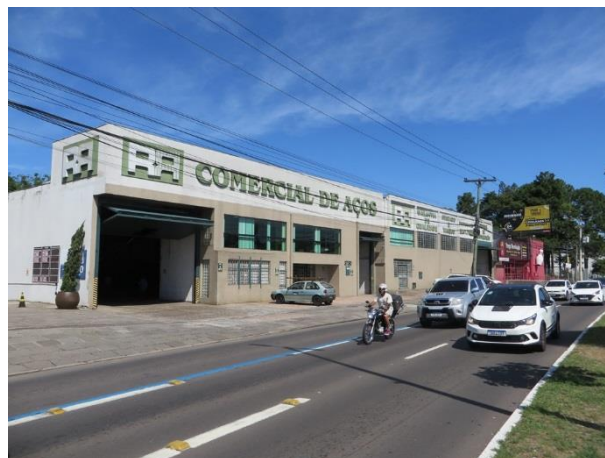
- Fotos de Fevereiro de 2023:

- Trecho reto, plano, com pavimento de asfalto;
- Via com sentido duplo de tráfego, com canteiro central entre as pistas;
- Parada de ônibus nos dois sentidos da via;

- Gradis de direcionamento do fluxo de pedestre junto à faixa de travessia de pedestre;
- Escola próxima ao local do equipamento;
- Faixa exclusiva para transporte público (ônibus) no lado direito, com horário determinado;

- Próximo à entrada e saída de caminhões;
- Região com comércio e serviços em ambos sentidos da via;
- Divisão de faixas com linha simples seccionadas e contínuas com tachas junto ao equipamento controlador de velocidade;

- Sinalização vertical de regulamentação, advertência e indicação;
- Passeio público pavimentado em ambos os sentidos das pistas;
- VDM e velocidade 85% Percentil, a partir de 2011, obtidos de dados do equipamento controlador de velocidade;

- Assim, entendemos que, a manutenção do controlador de velocidade naquele local é necessária, pois se trata de local com intenso tráfego de pedestres e veículos e para melhoria dos resultados de acidentalidade e, por conseguinte, para a segurança viária
