Monitoramento da Eficácia do Medidor Eletrônico de Velocidade - Controlador

2.1.2 Logradouro: **AV. JOÃO DE OLIVEIRA REMIÃO DF nº 5989 - BC**

ANEXO I
CONSIDERAÇÕES FINAIS

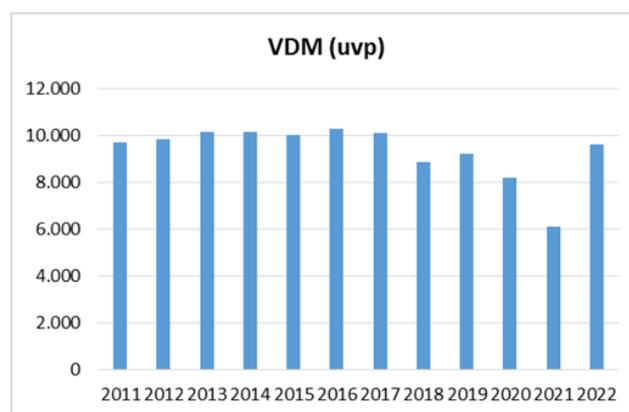
- Os dados históricos do volume de tráfego, tabulados a seguir, foram extraídos da plataforma dos controladores de velocidade. O VDM (volume diário médio) está em UVP (unidade veicular padrão), nos dias de semana típicos (terça, quarta e quinta-feira), sendo que, em 2022, o mês de extração foi outubro;

ANO	VDM (uvp)
2011	9.716
2012	9.824
2013	10.129
2014	10.129
2015	10.032
2016	10.299
2017	10.125
2018	8.859
2019	9.226
2020	8.183
2021	6.107
2022	9.630

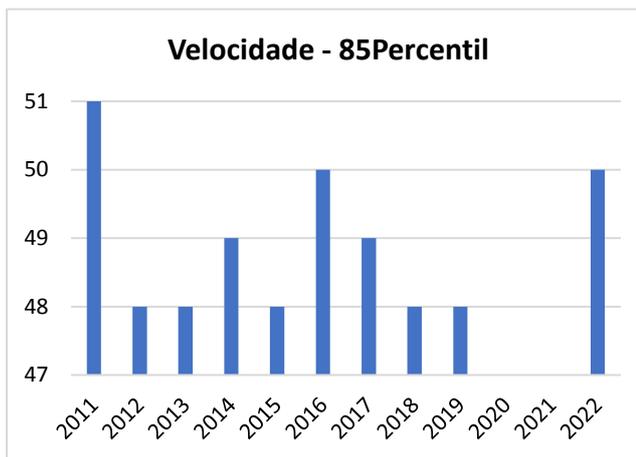
- A velocidade 85percentil praticada antes da instalação do controlador foi de 62km/h, mas a partir de 2011 está abaixo dos 60km/h estipulada equipamento, sendo que no mês da medição deste ano (outubro /2022) foi de 50km/h;

Ano	85Percentil
2011	51
2012	48
2013	48
2014	49
2015	48
2016	50
2017	49
2018	48
2019	48
2020	
2021	
2022	50

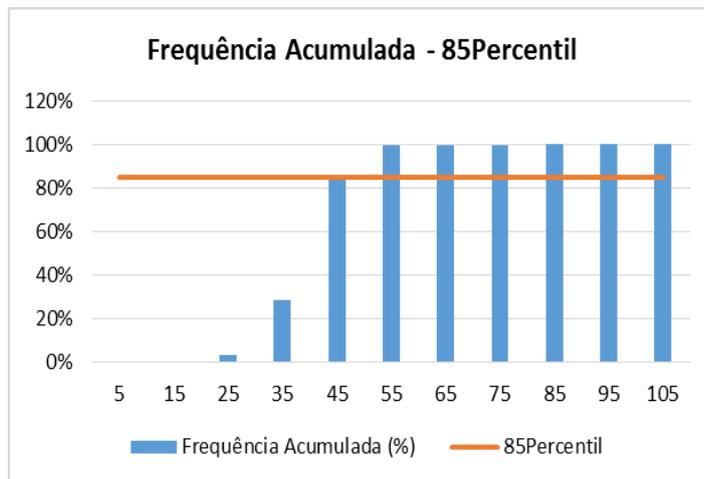
- Abaixo encontra-se a planilha da Tabulação de Velocidade para o Cálculo do 85 Percentil (intervalo de classe (km/h) x ponto médio de classe (km/h) x frequência das velocidades pontuais x frequência relativa (%) x frequência acumulada (%), cujos dados foram extraídos do equipamento no mês de outubro de 2022;

Intervalo de Classe (km/h)	Ponto Médio de Classe (km/h)	Frequência de Velocidades Pontuais (n)	Frequência Relativa (%)	Acumulado (%)	Frequência Acumulada (%)
0 - 10	5	252	0	252	0%
10 - 20	15	1300	0	1.552	1%
20 - 30	25	9351	3	10.903	4%
30 - 40	35	75098	25	86.001	28%
40 - 50	45	167541	55	253.542	84%
50 - 60	55	47602	16	301.144	100%
60 - 70	65	739	0	301.883	100%
70 - 80	75	93	0	301.976	100%
80 - 90	85	40	0	302.016	100%
90 - 100	95	10	0	302.026	100%
100 - 110	105	4	0	302.030	100%

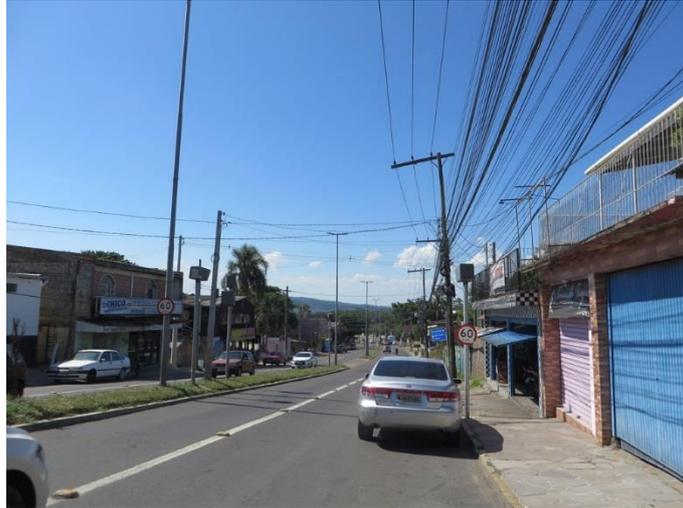
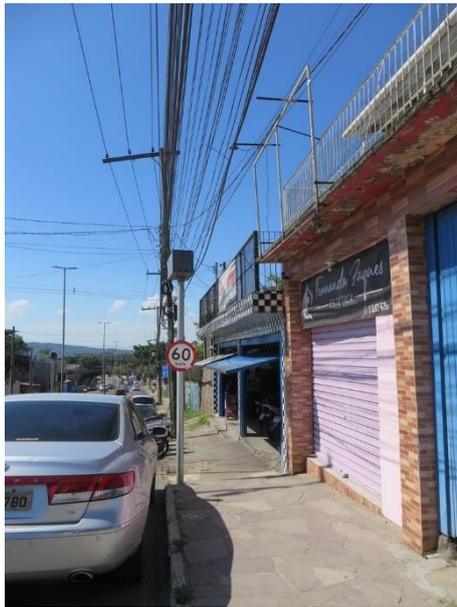
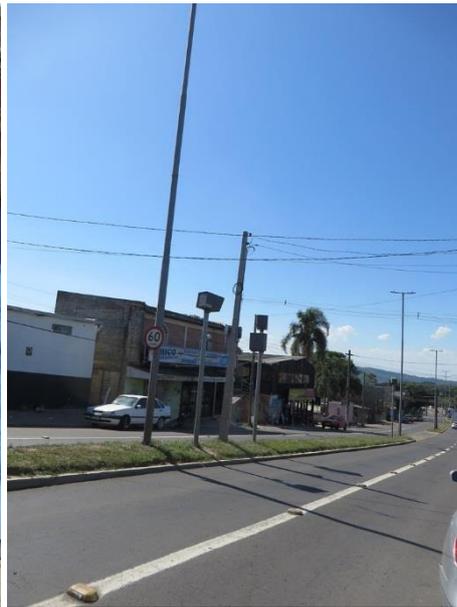
➤ Fotos de Fevereiro de 2023:

- Trecho reto, com curva leve antes e após, em declive, com pavimento de asfalto;
- Via com sentido duplo de tráfego, com canteiro central entre as pistas;

- Parada de ônibus nos dois sentidos da via;
- Divisão de faixas com linha simples seccionadas e contínuas com tachas junto ao equipamento controlador de velocidade;

- Sinalização vertical de regulamentação, advertência e indicação;
- Passeio público parcialmente pavimentado em ambos os sentidos das pistas;
- VDM e velocidade 85% Percentil, a partir de 2011, obtidos de dados do equipamento controlador de velocidade;
