Monitoramento da Eficácia do Medidor Eletrônico de Velocidade - Controlador

2.1.2 Logradouro: **AV. EDVALDO PEREIRA PAIVA KM 3,5 - BC**

ANEXO I
CONSIDERAÇÕES FINAIS

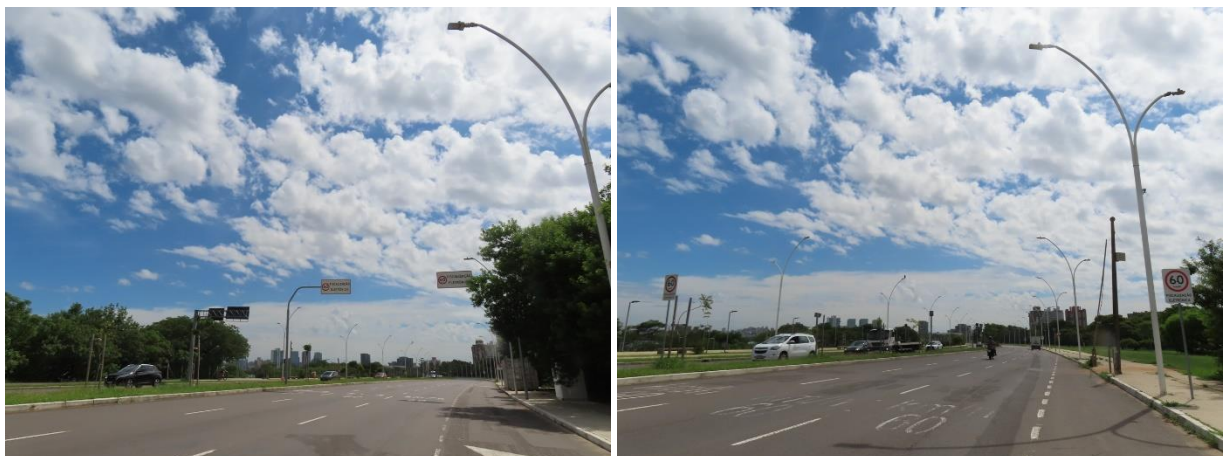
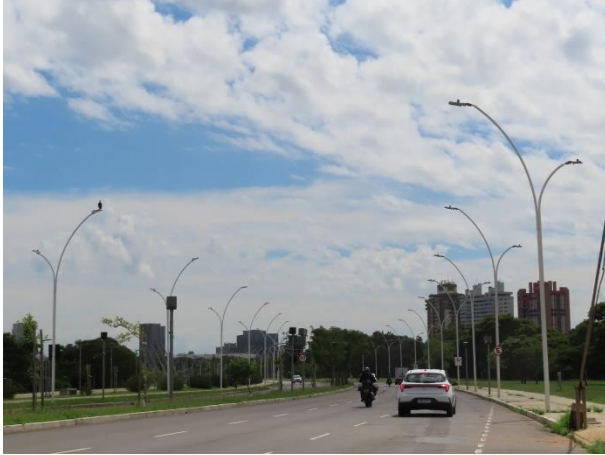
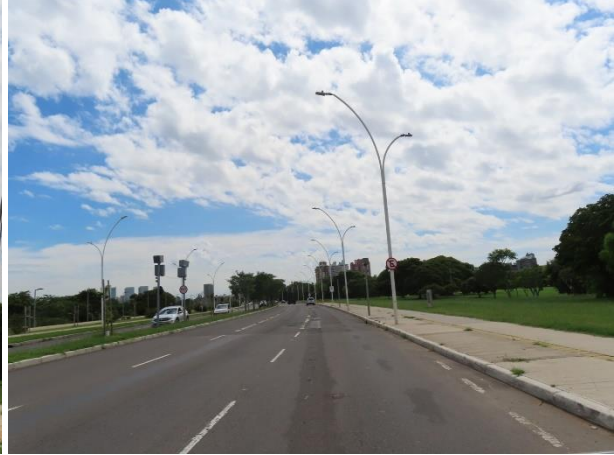
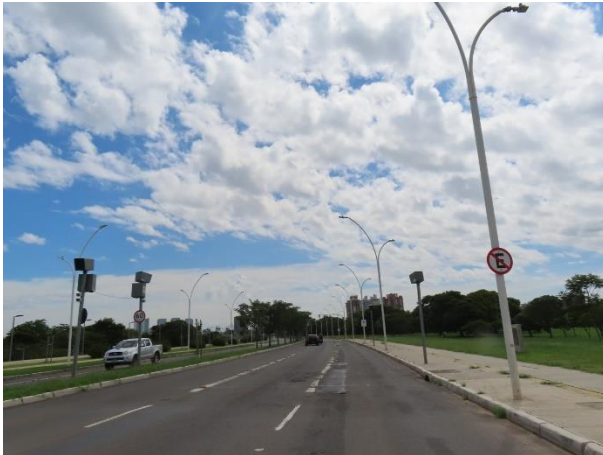
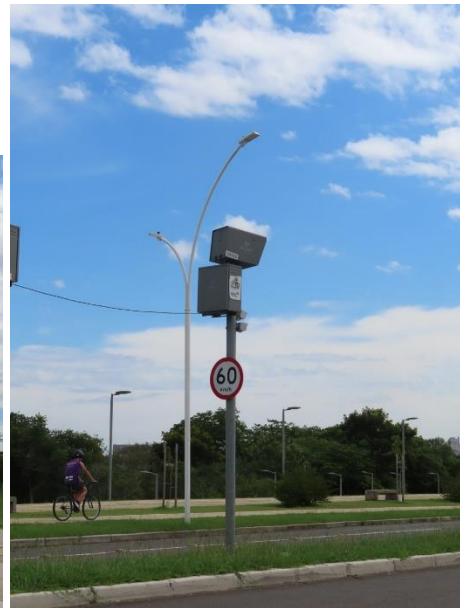
➤ DOCUMENTÁRIO FOTOGRÁFICO: Fevereiro de 2025

- Trecho em reto, plano, com pavimento de asfalto;
 - Via com sentido duplo de tráfego, com canteiro central entre as pistas;
 - Via com poucas interseções, oportunizando o excesso de velocidade;

- Junto à área de lazer e estádio de futebol;
 - Divisão de faixas com linha simples seccionadas e contínuas com tachas junto ao equipamento controlador de velocidade;

- Sinalização vertical de regulamentação, advertência e indicação;
 - VDM e velocidade 85% Percentil, a partir de 2014, obtidos de dados do equipamento controlador de velocidade;
