Viaduto Obirici - Porto Alegre RS

## **GARIMPO TURCK**

Dezembro 2025

Viaduto Obirici - Porto Alegre - RS

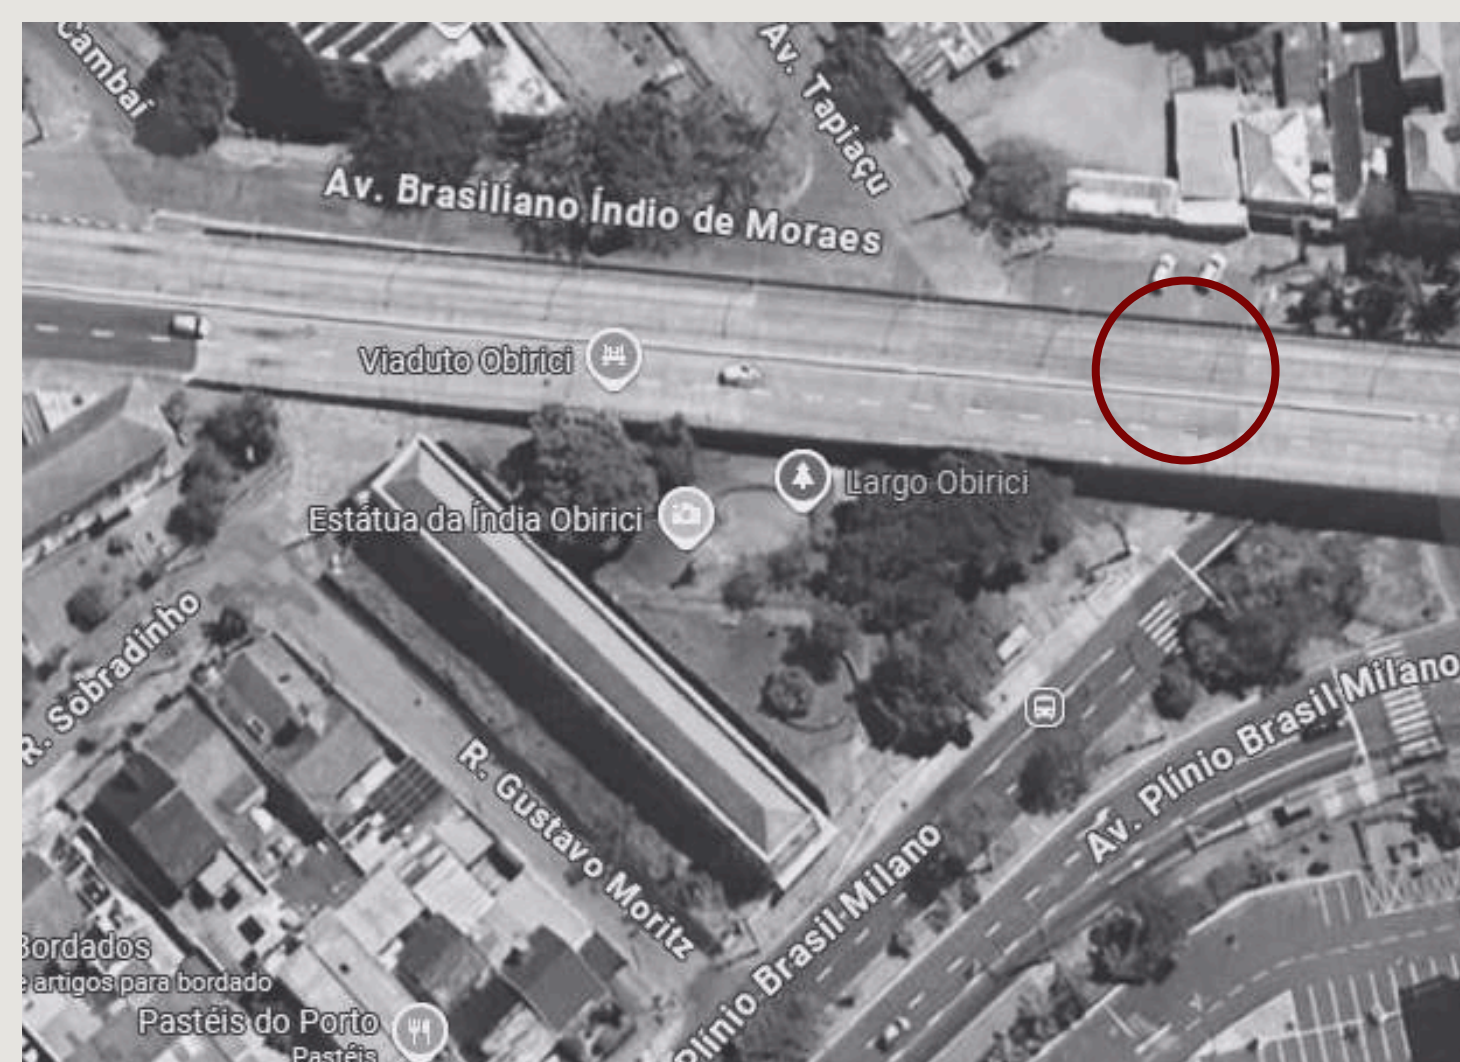
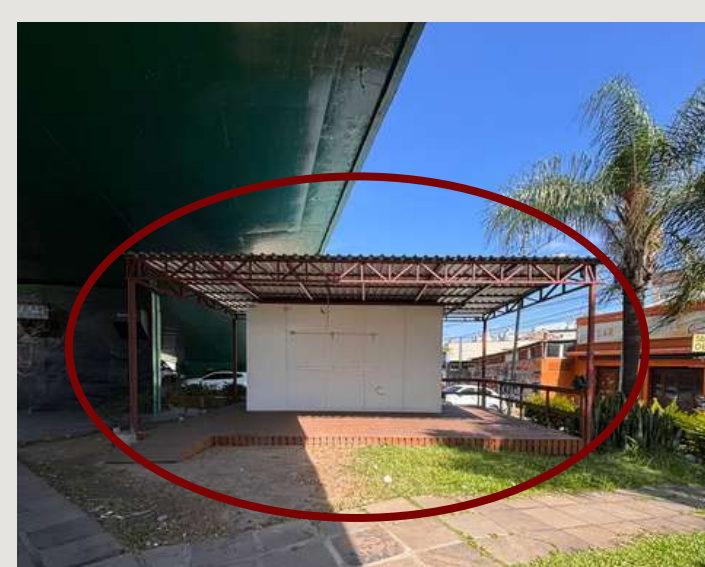
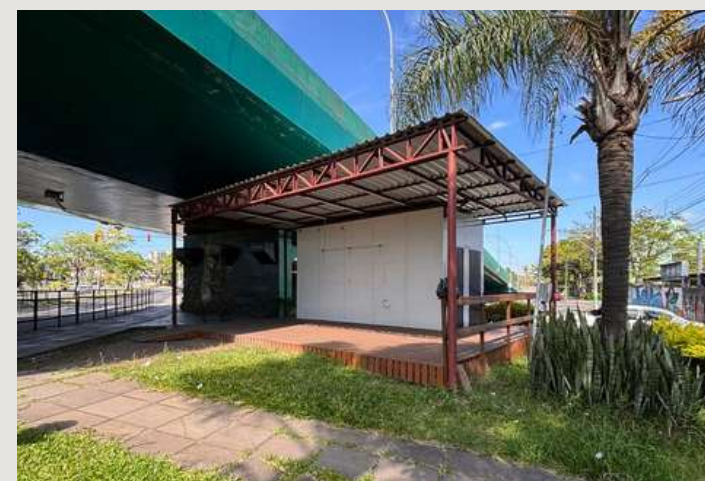
Área de revitalização

Imagens retiradas via Google Maps e levantamento in loco

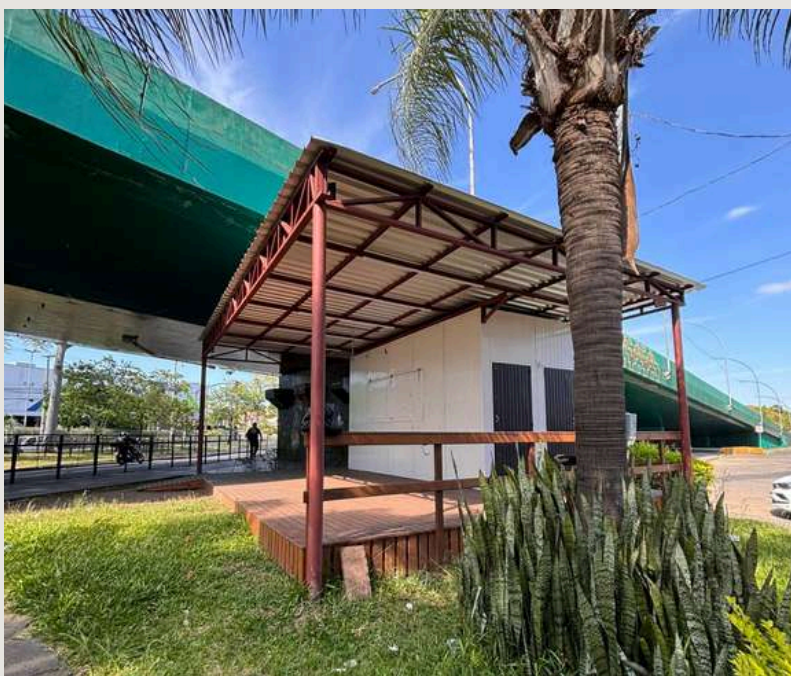
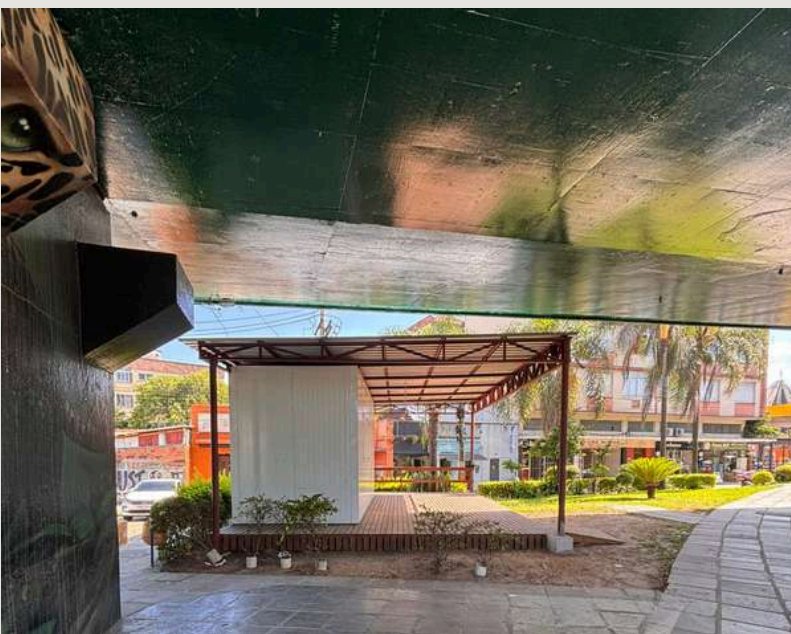
Imagens retiradas via Google Maps e levantamento in loco

- 1 Revitalização de telhado de zinco existente, sendo pintado com tinta epoxi na cor branca fosco.
- 2 Revitalização do deck existente elevado de madeira frontal e lateral, com acesso ao comercio. Contemplado com rampa de acesso;
- 3 Circulação adotada pelo Garimpo para explorar e facilitar novo fluxo do local;
- 4 Jardim ao seu entorno adotado pelo Garimpo, bem como a parte de iluminação extra ( com cálculos necessários de lux e lumens, preservando a qualidade visual do entorno);
- 5 Acesso ao estacionamento por via local;
- 6 Preservação e cuidados de vegetação existente.

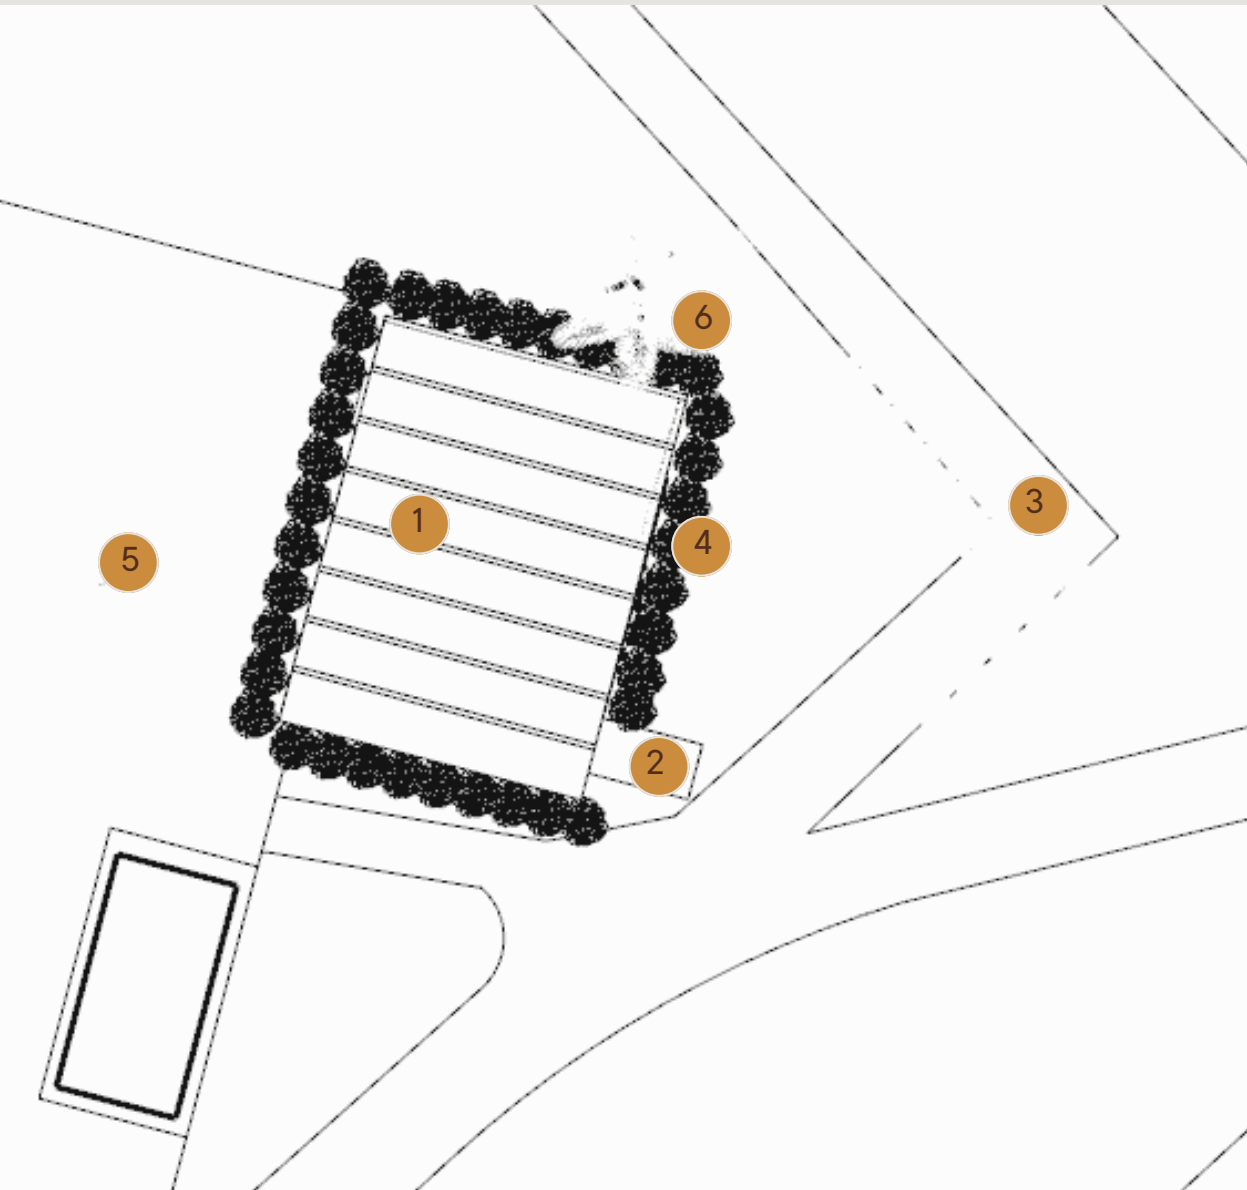
## LEGENDA

- 1 Container Modular (LAP): 8m x 2,8m x 2,45m;
- 2 Revitalização do deck existente elevado de madeira frontal e lateral, com acesso ao comercio. Elevação de 30cm com pequena área de estar, contemplando iluminação e vegetação e guarda corpo;
- 3 Jardim ao seu entorno adotado pelo Garimpo, bem como a parte de iluminação extra ( com cálculos necessários de lux e lumens, preservando a qualidade visual do entorno);
- 4 Jardim do entorno adotado pelo Garimpo, com melhorias através de novas vegetações baixas e pisantes de concreto de forma orgânica.

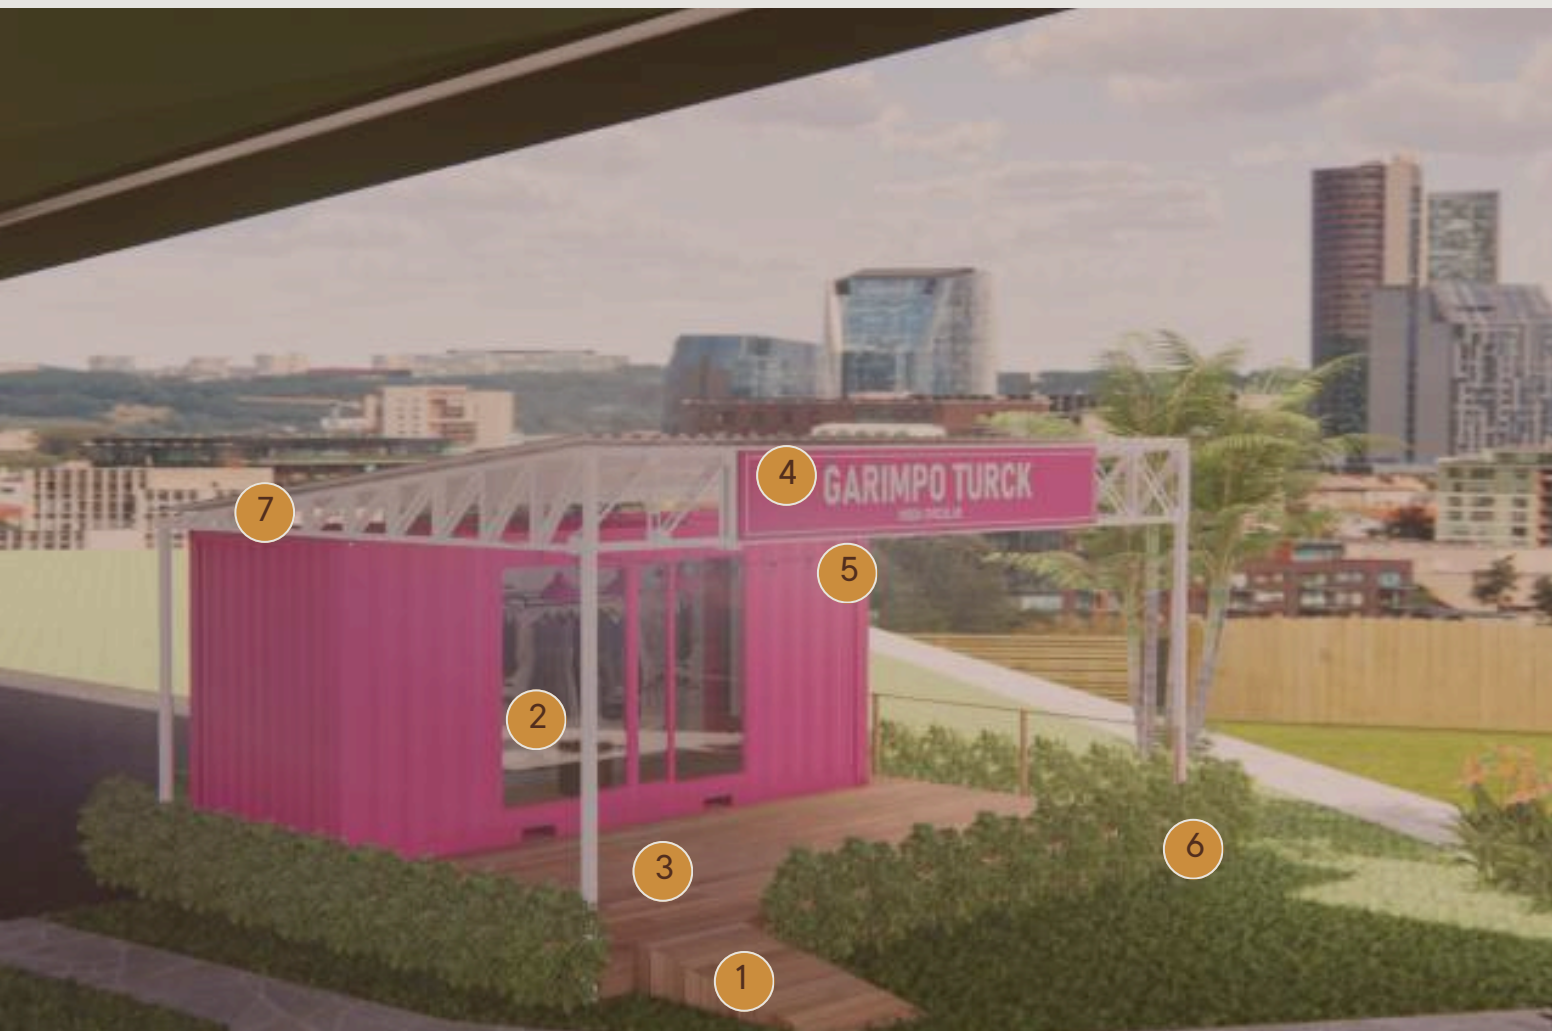
## LEGENDA

- 1 Rampa de acesso existente;
- 2 Vitrine;
- 3 Revitalização do deck existente;
- 4 Marketing;
- 5 Novo estudo de iluminação;
- 6 Novo estudo de paisagismo;
- 7 Revitalização da cobertura existente.

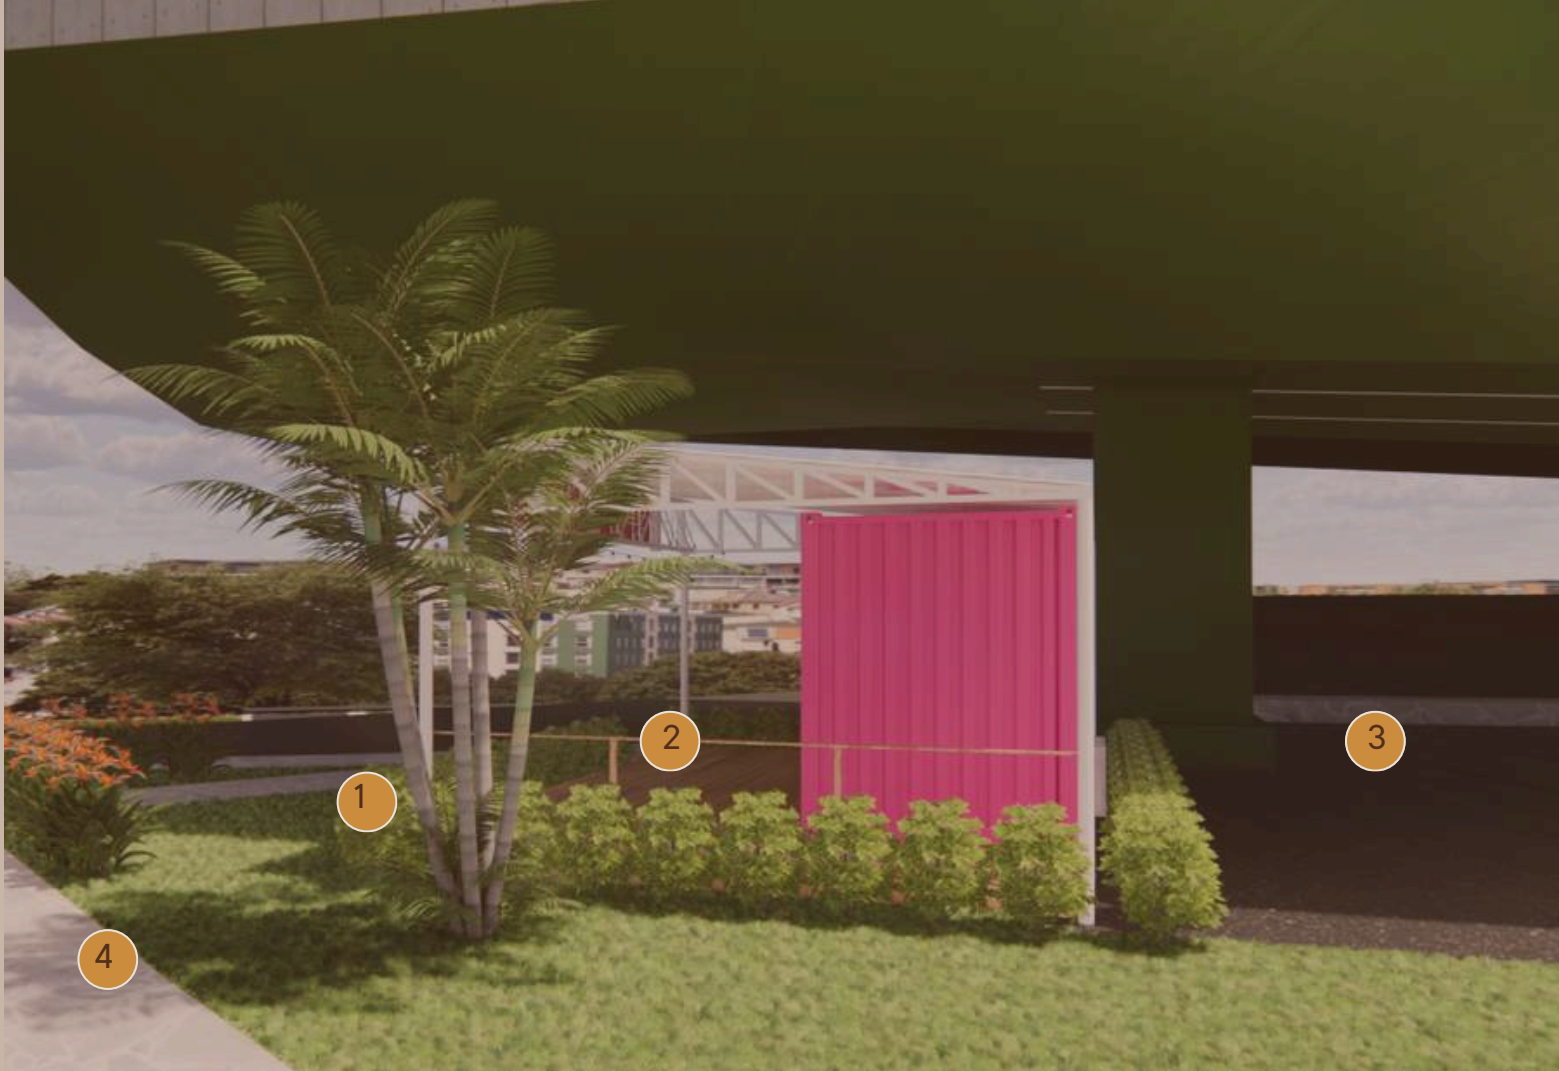
## LEGENDA

- 1 Melhorias nas vegetações existentes
- 2 Deck elevado com guarda corpo;
- 3 Estacionamento;
- 4 Acesso de pedestras.

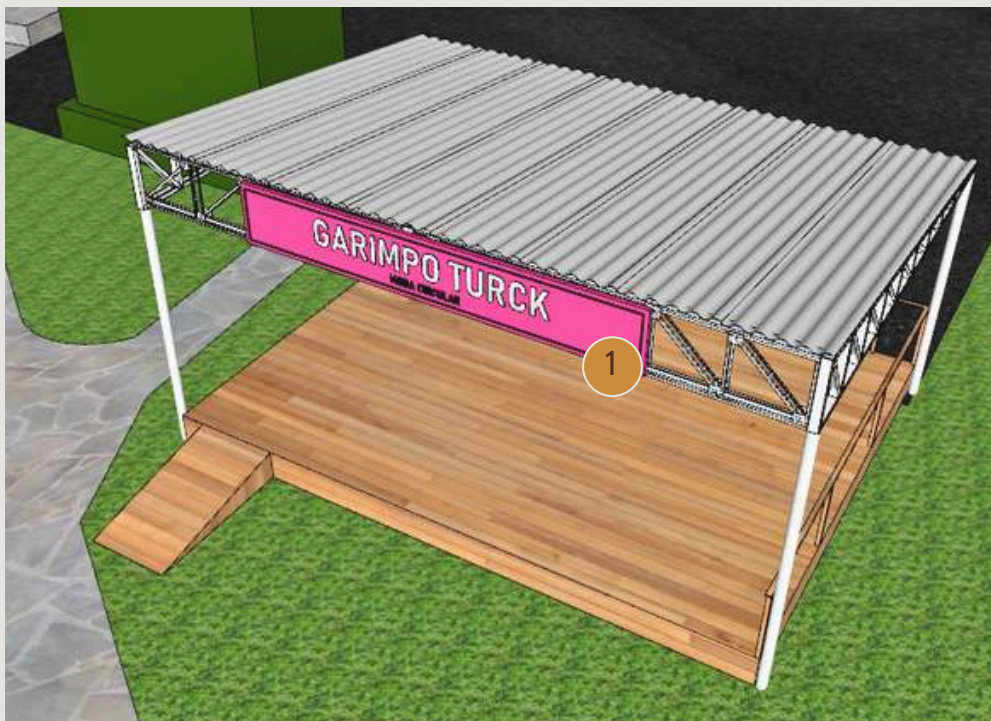
- 1 Letreiro superior em caixa de chapa de aço acabamento PU na cor branco fosco. Base em chapa de aço para aplicação de adesivo vinílico de recorte na cor rosa. Fixação com mão francesa.

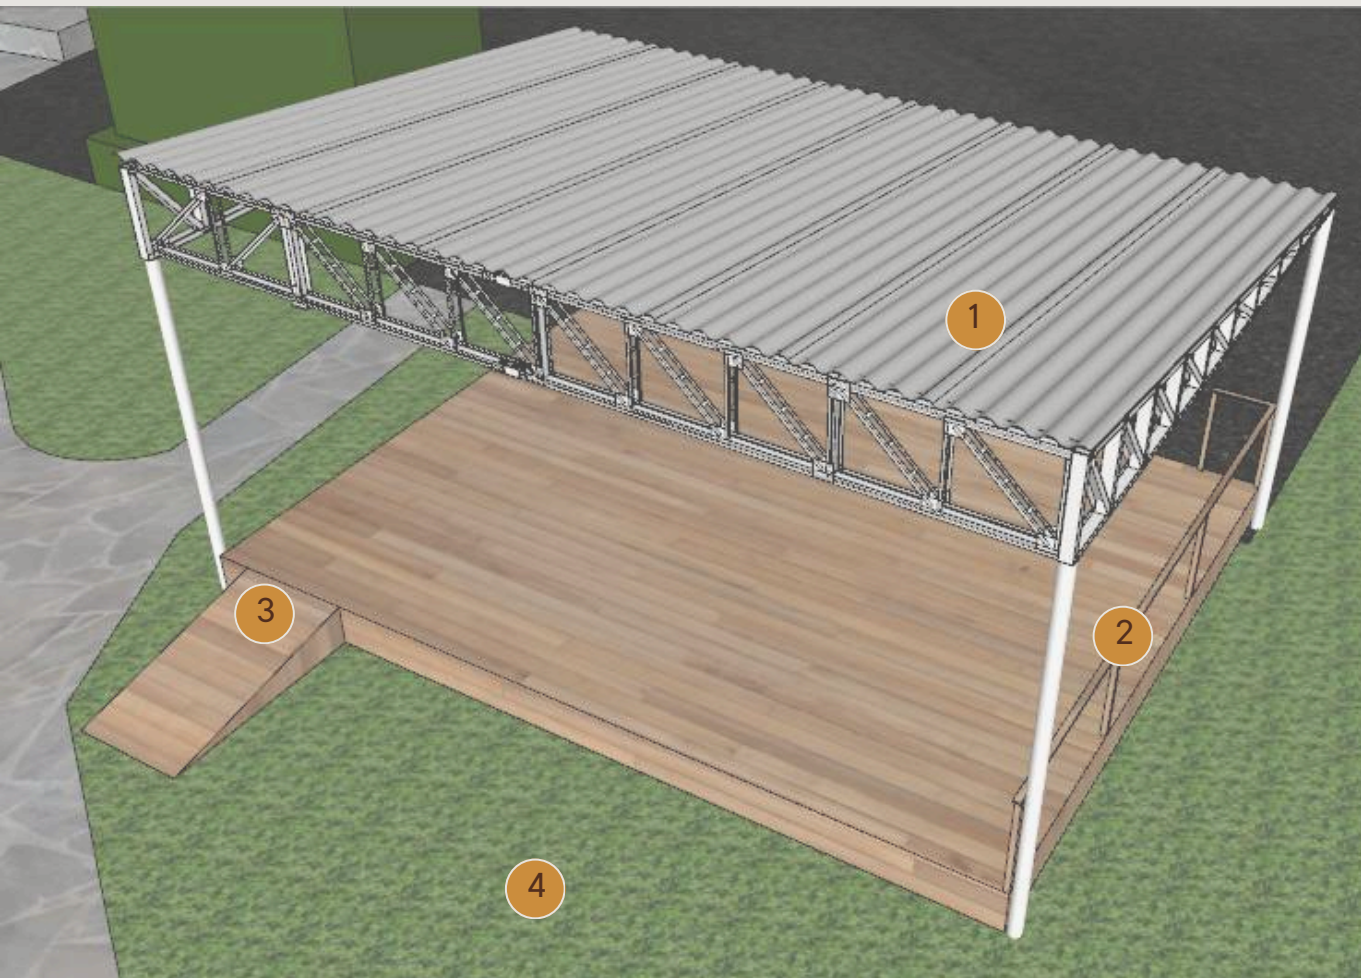
#### LEGENDA

- 1 Revitalização de telhado de zinco existente, sendo pintado com tinta epoxi na cor branca fosco. Bem como demais estruturas.
- 2 Manutenção do guarda corpo de madeira existente, com aplicação de impermeabilizantes e verniz, após lixar imperfeições;
- 3 Manutenção do deck de madeira existente, com aplicação de impermeabilizantes e verniz, após lixar imperfeições bem como a rampa de acesso;
- 4 Manutenção e adição de gramado no entorno do o deck de madeira existente.
